**TECHNISCHE
UNIVERSITÄT
DRESDEN**

Fakultät Architektur Lehrstuhl Tragwerksplanung

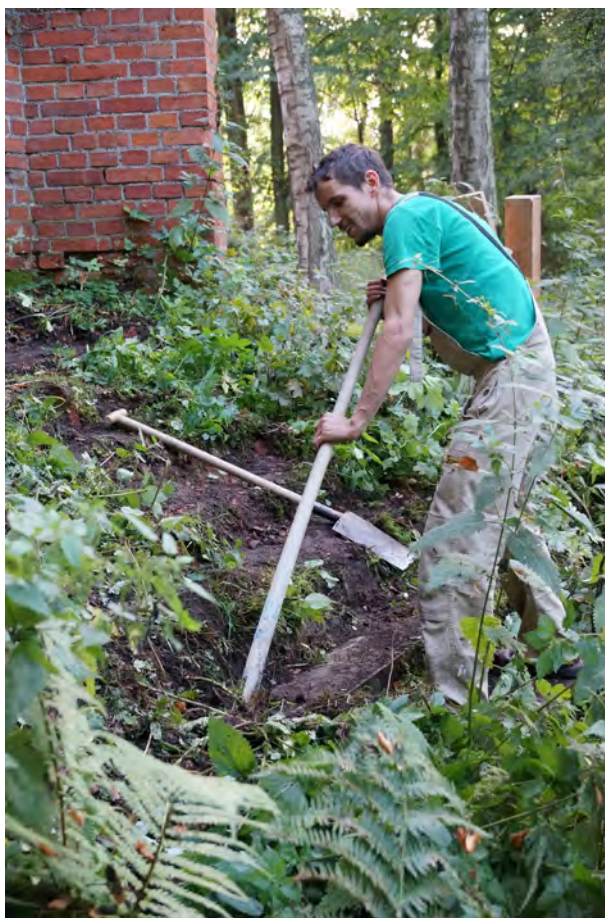
Abb. 17 Beseitigung von Unkraut und provisorische Wiederherstellung der Eingangstreppe.

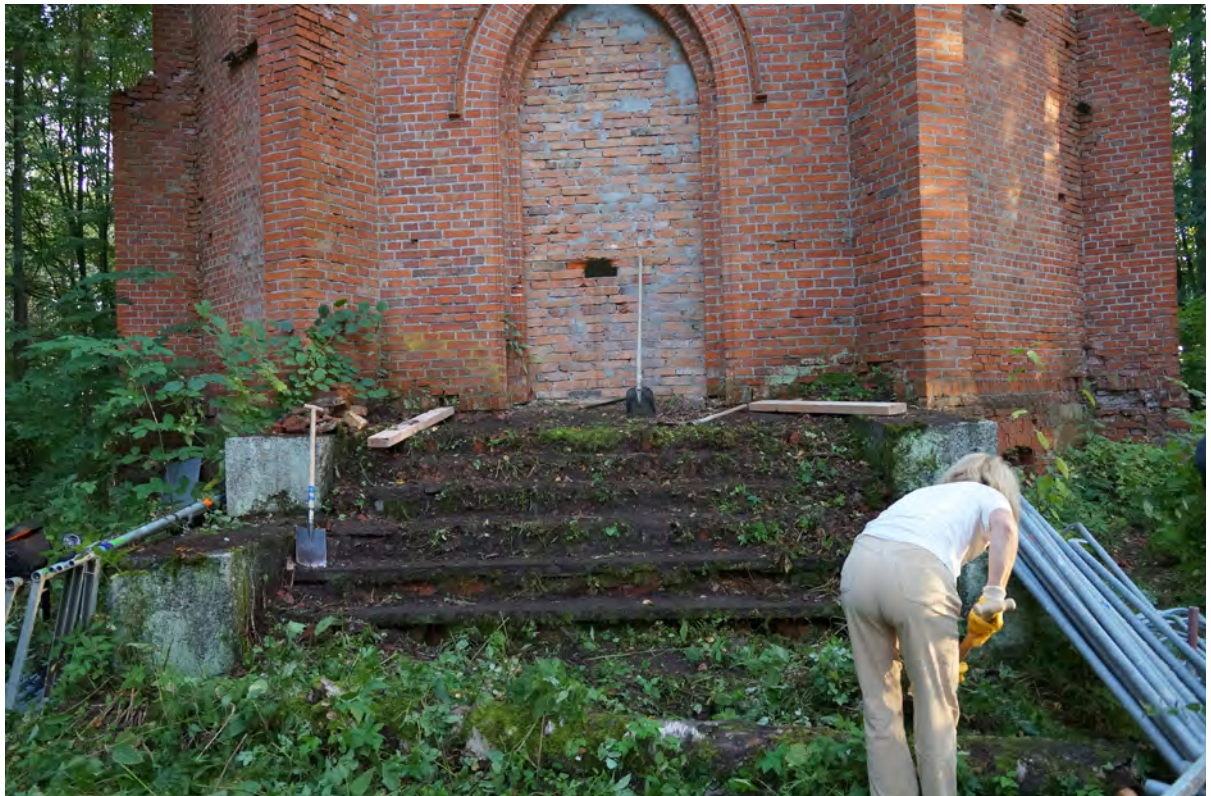
Abb. 18 Eingangsbereich nach Fertigstellung der Arbeiten.

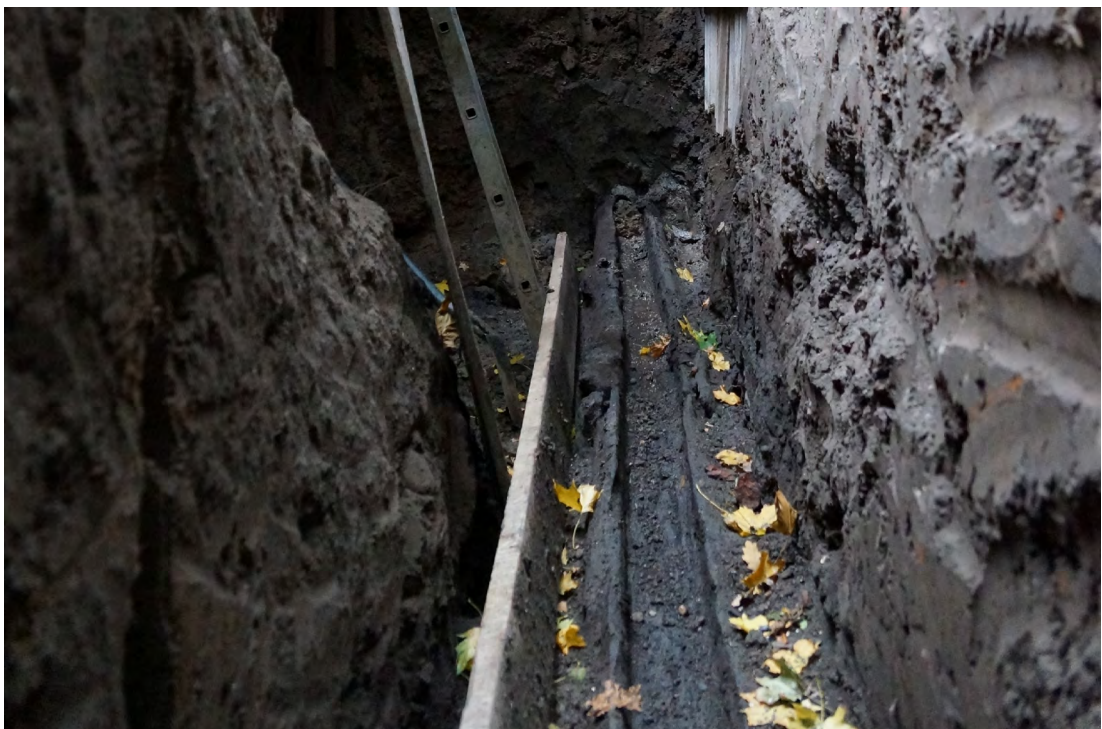
Abb. 24 *Historische Drainage des Schlosses.*

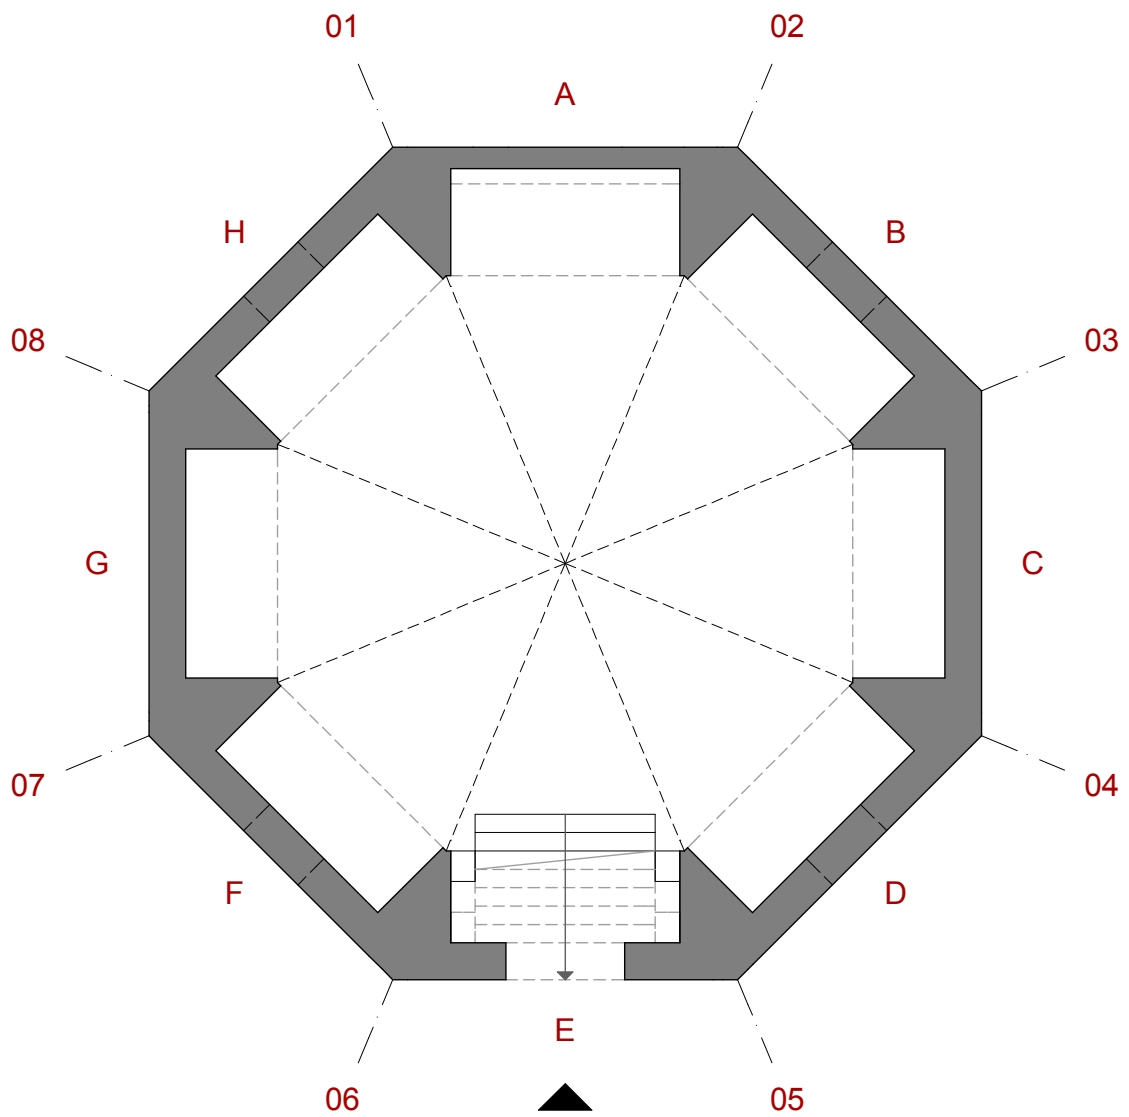
Abb. 25 Übersichtsgrundriss (Skizze) des Kellergeschosses, M 1:100.

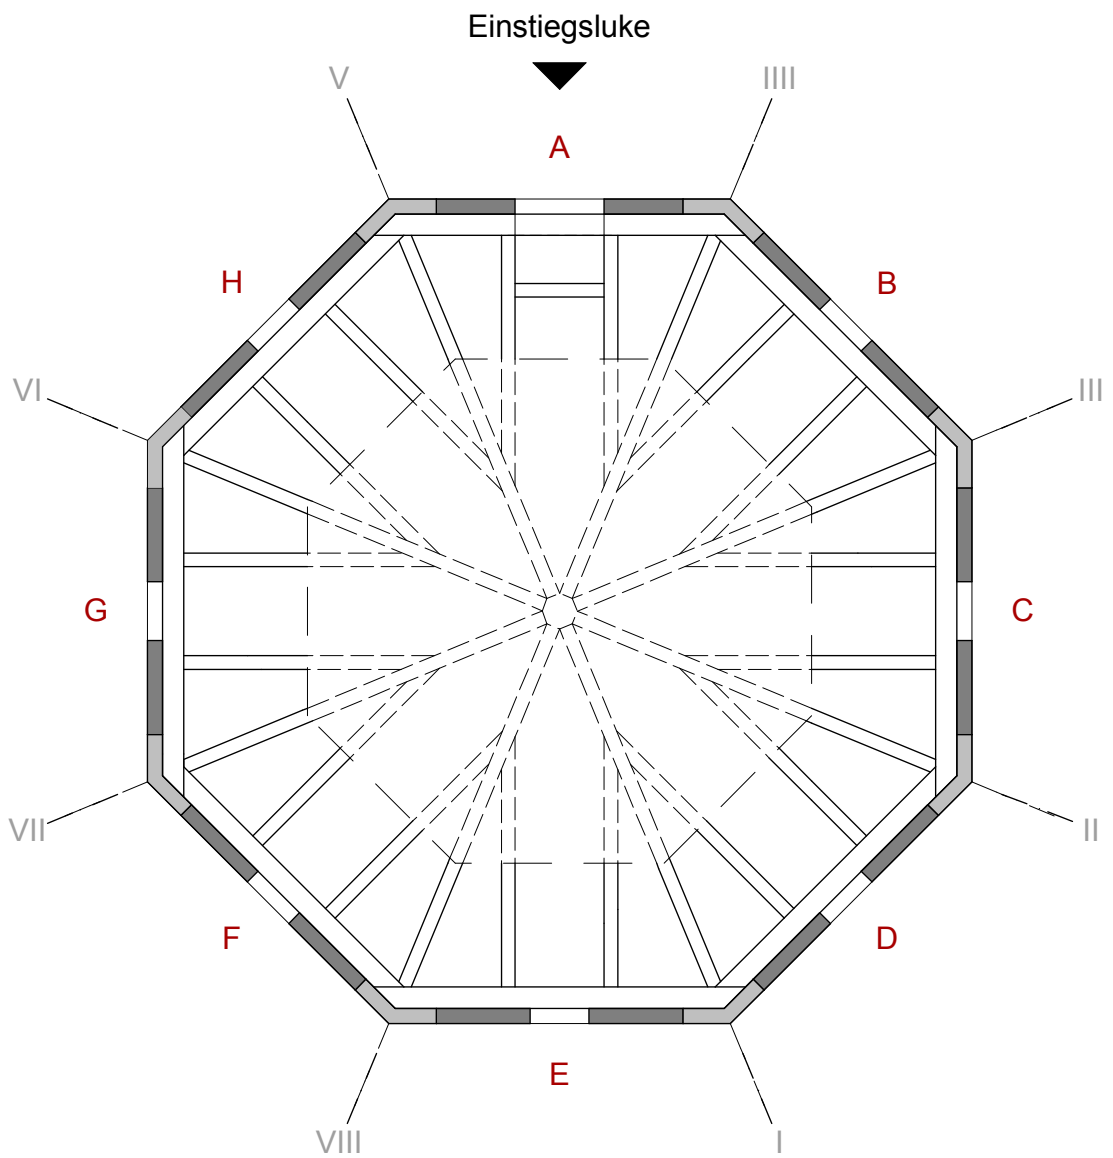
Abb. 27 Übersichtsgrundriss (Skizze) des Dachgeschosses, M 1:100.

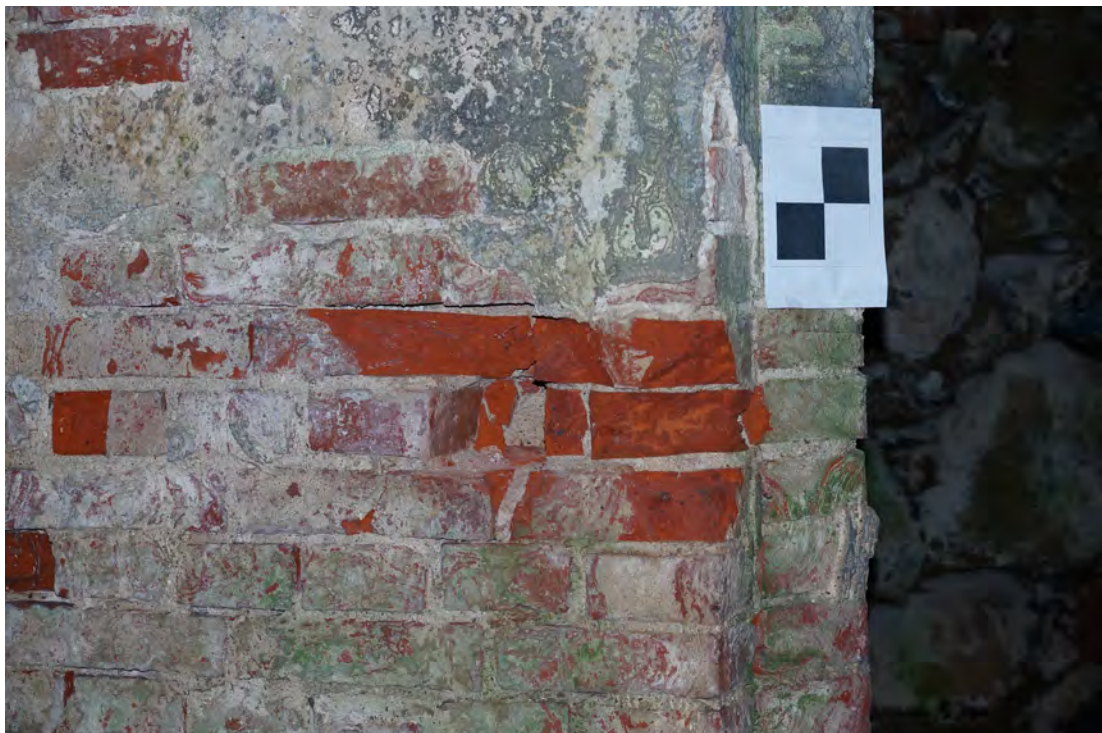
Abb. 209 Schäden am Mauerwerk in der Mitte der Achse 01 a.

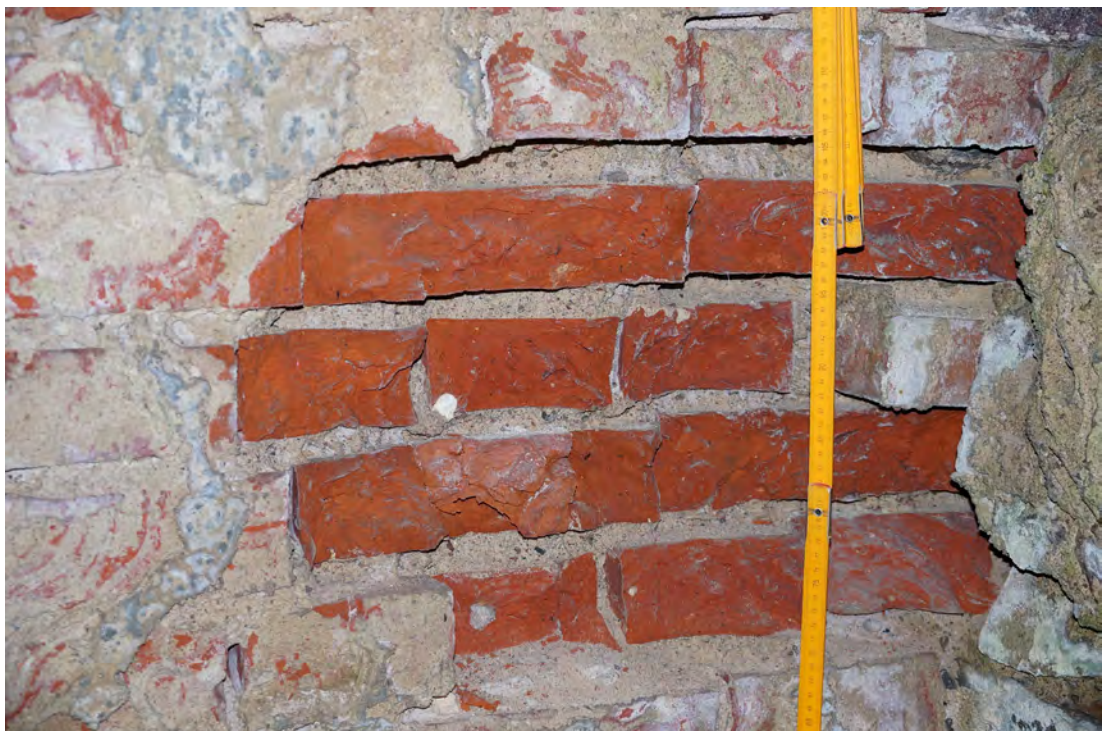
Abb. 210 Schäden am Mauerwerk in der Mitte der Achse 01 c.

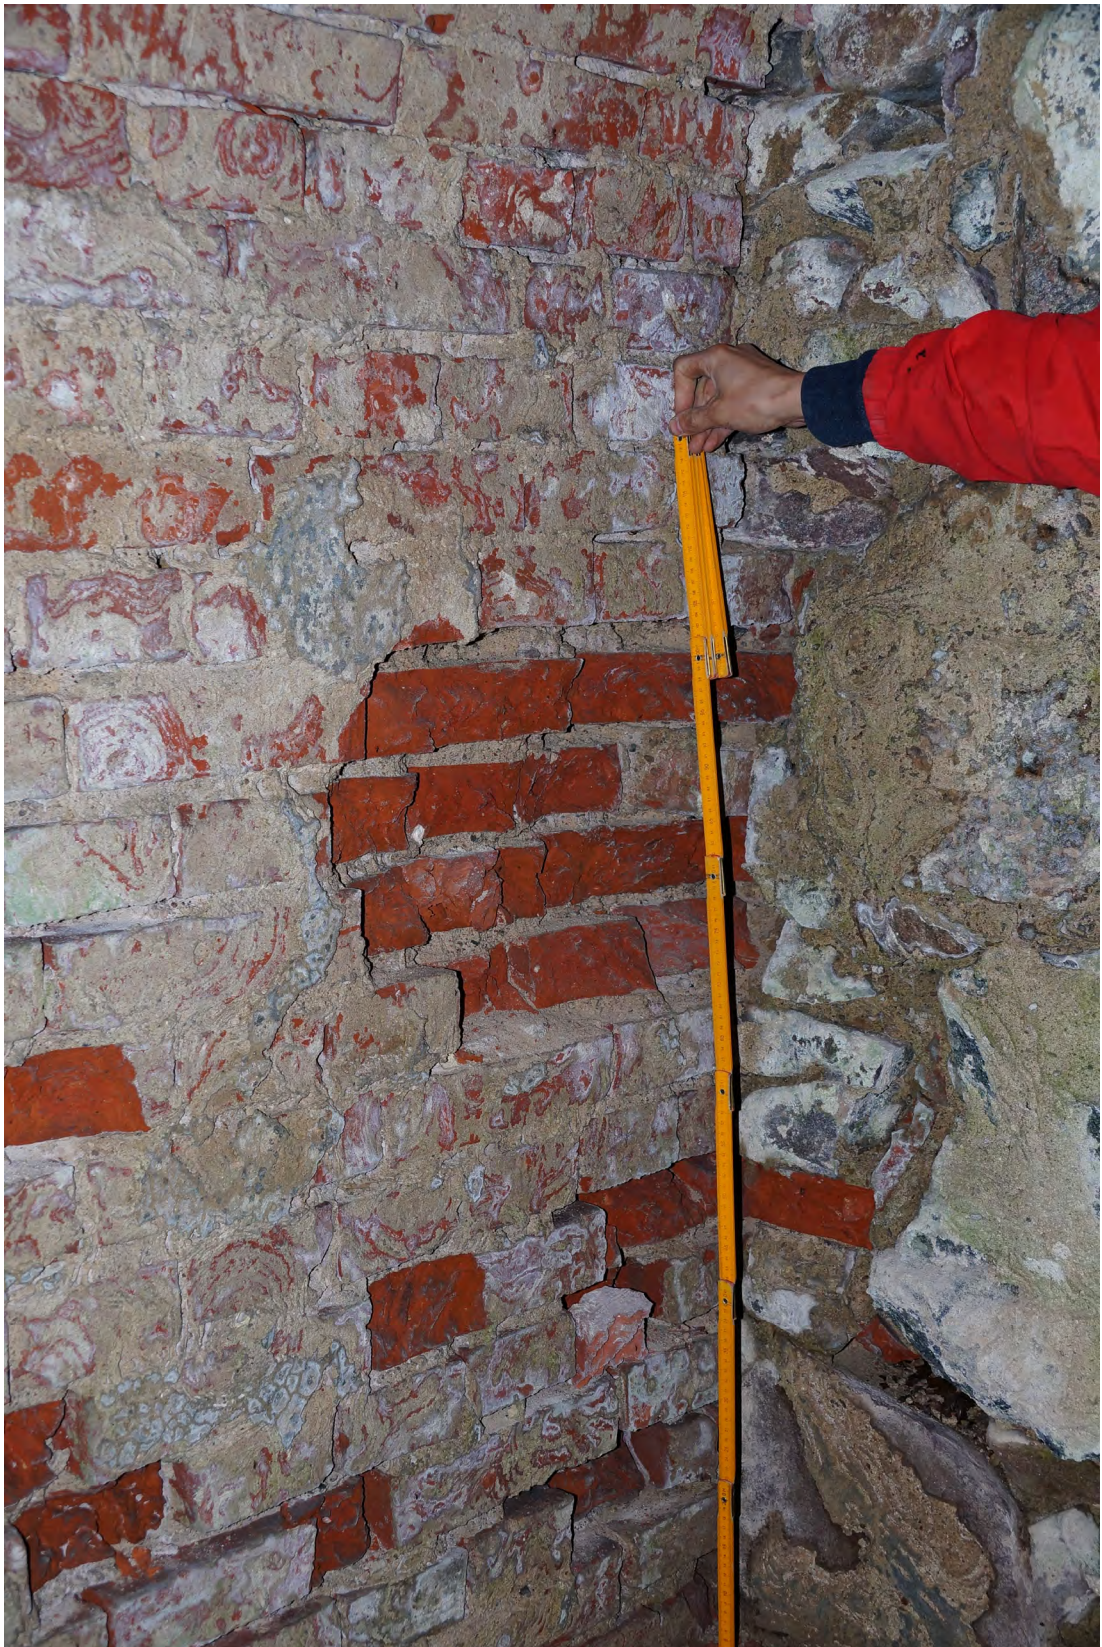
Abb. 211 Schäden am Mauerwerk im unteren Bereich der Achse 01 c.

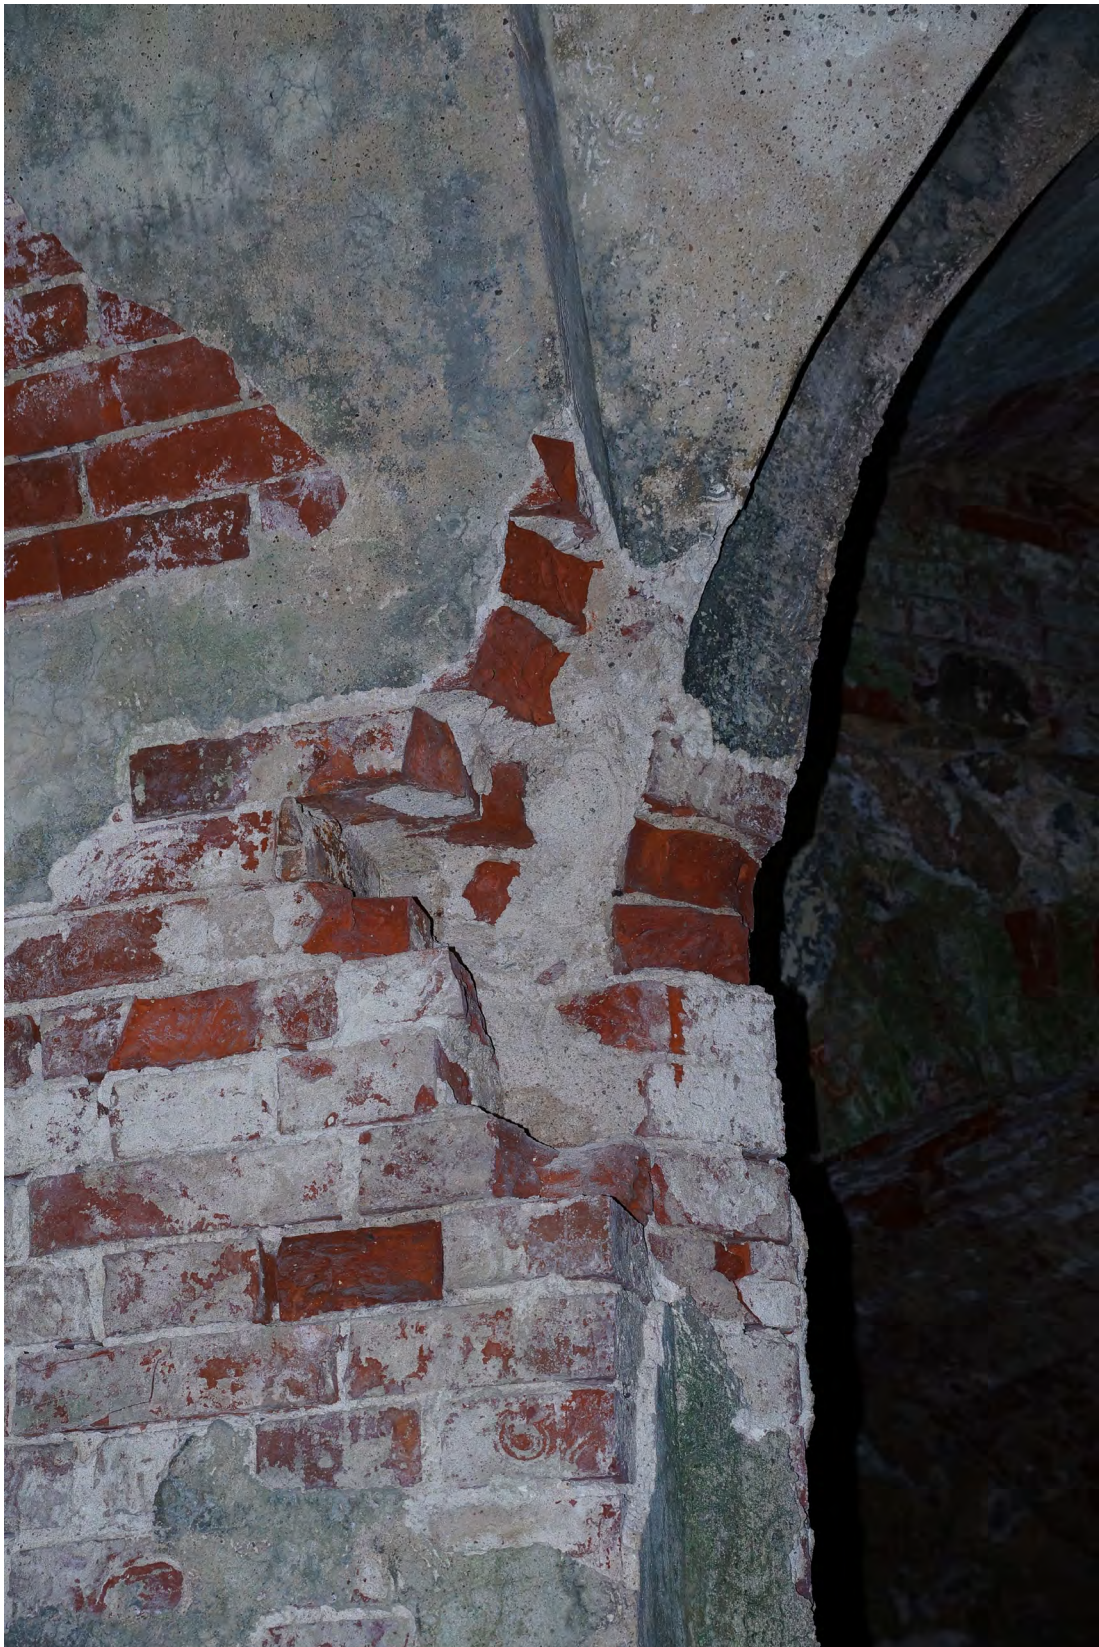
Abb. 212 Schäden am Mauerwerk des Widerlagers der Achse 01 a.

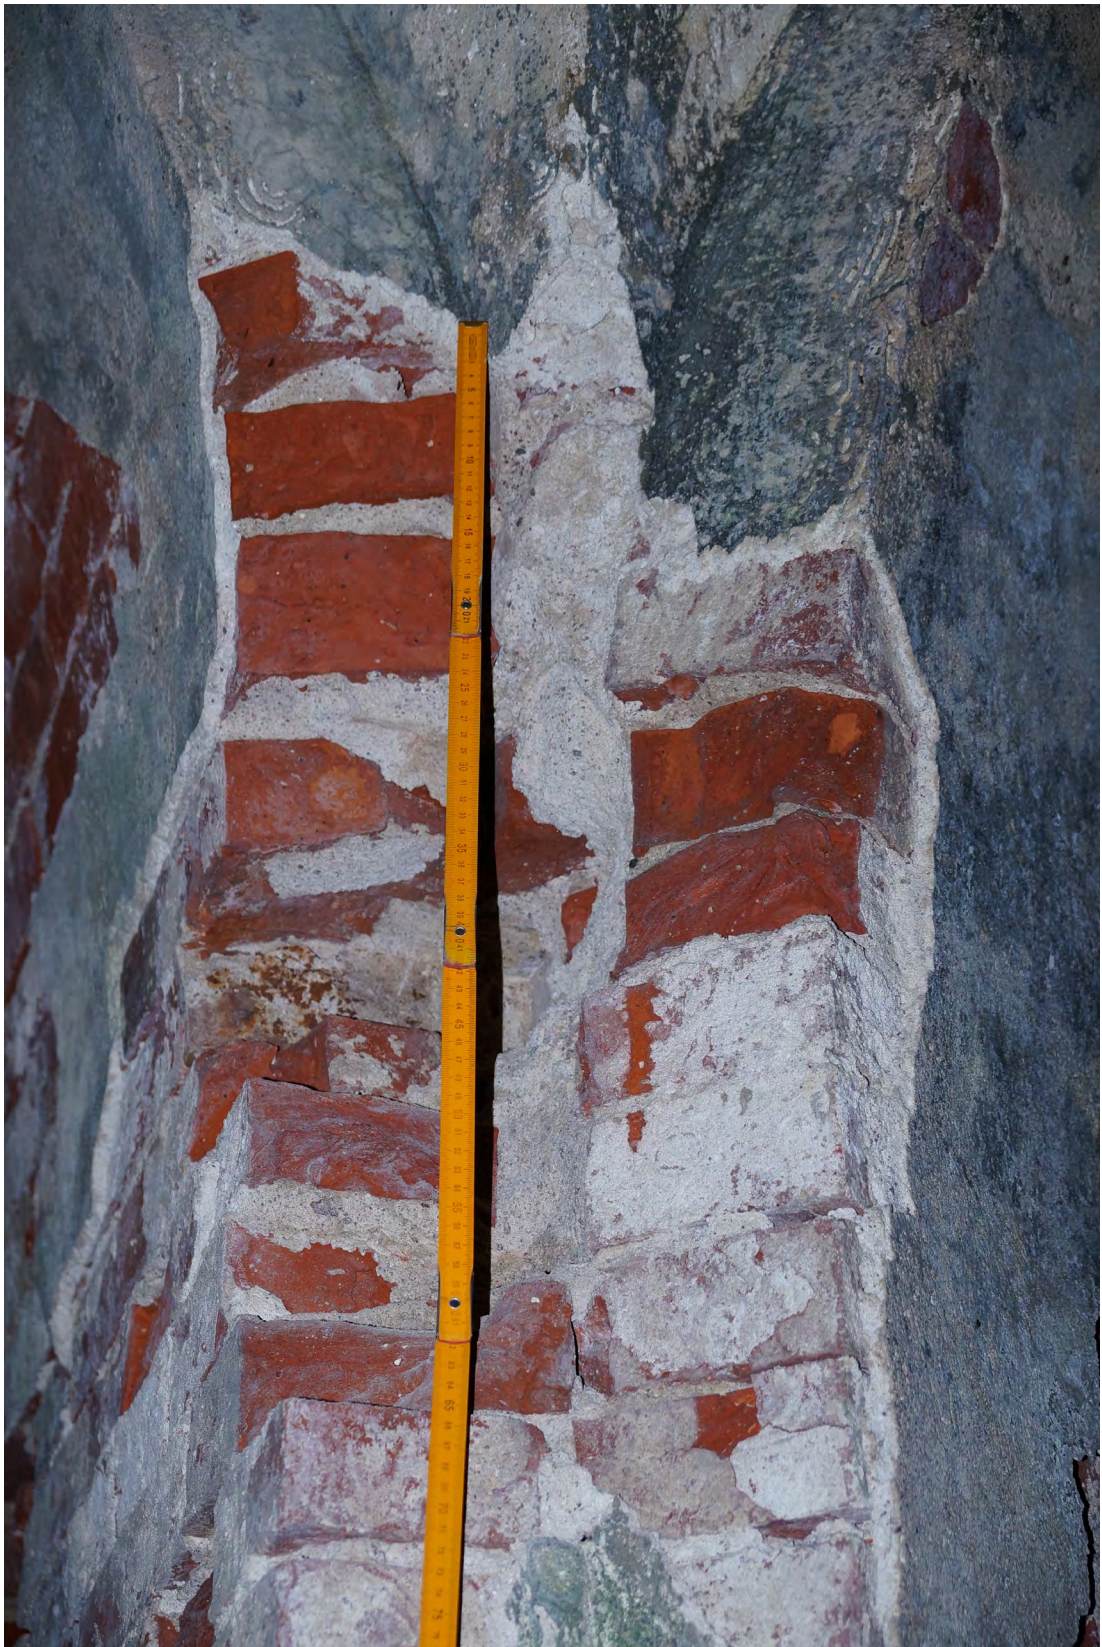
Abb. 213 Schäden am Mauerwerk des Widerlagers der Achse 01 b.

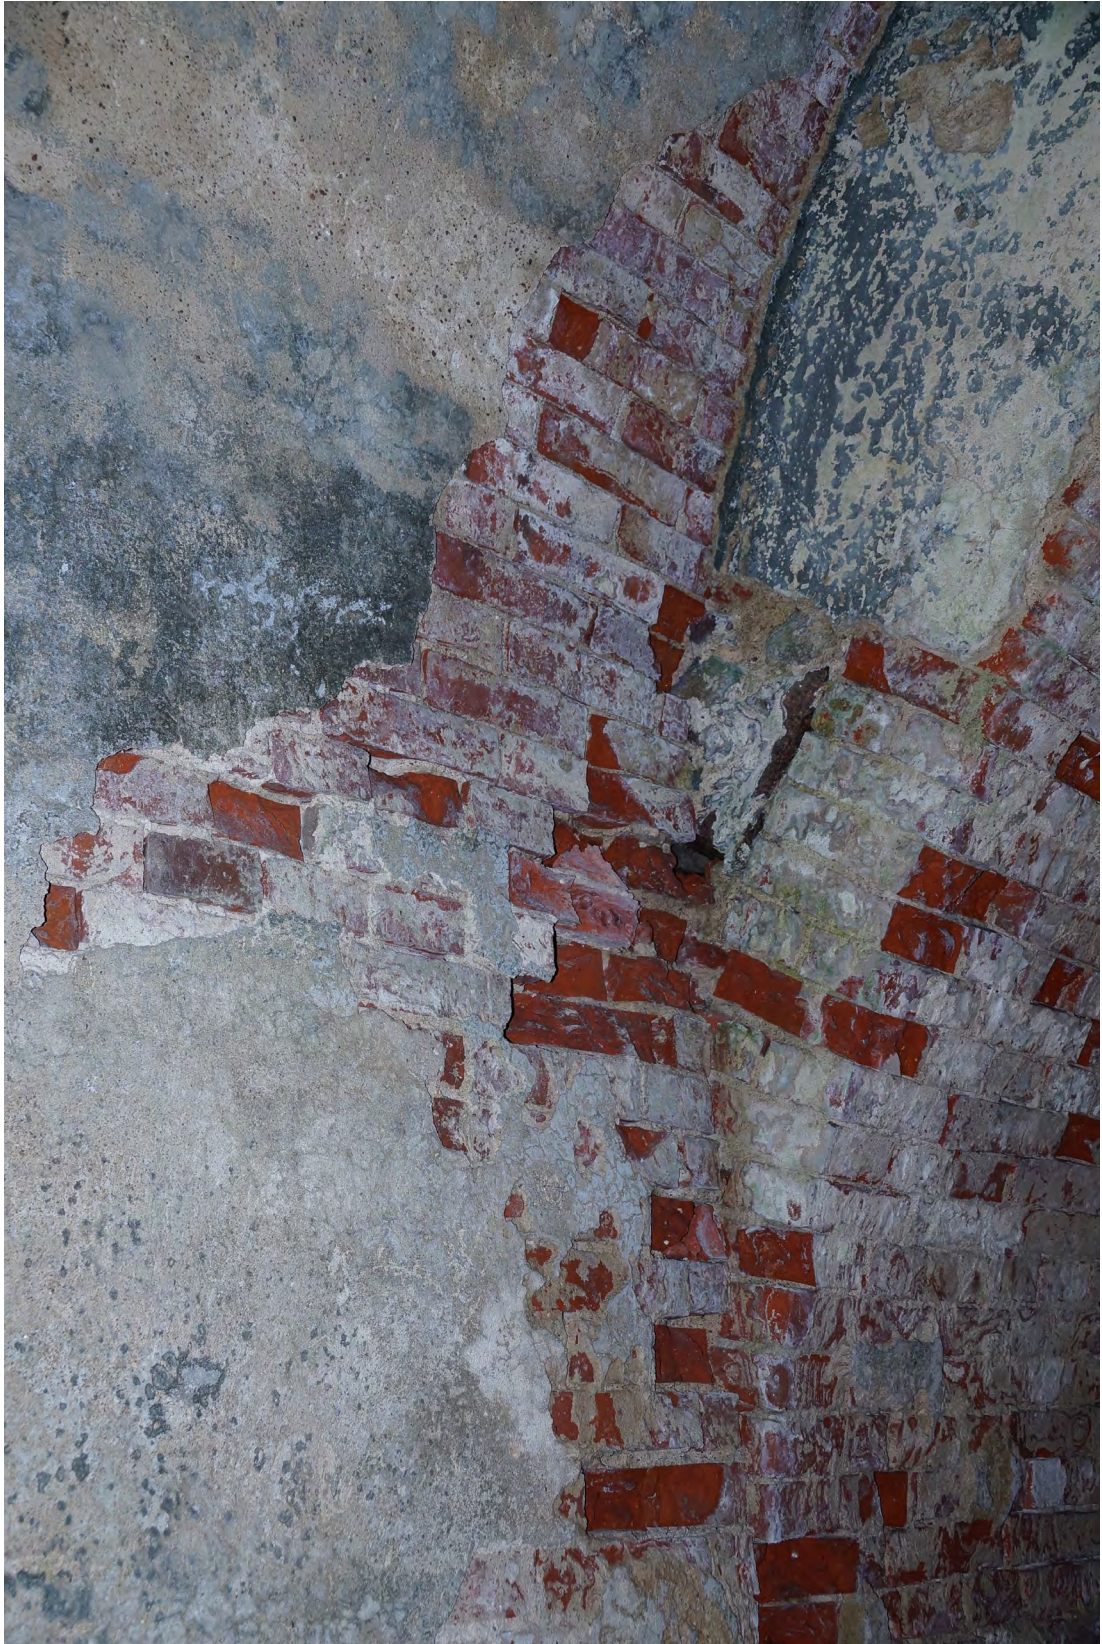
Abb. 214 Schäden am Übergang zu den Bögen der Innenwandfläche A.

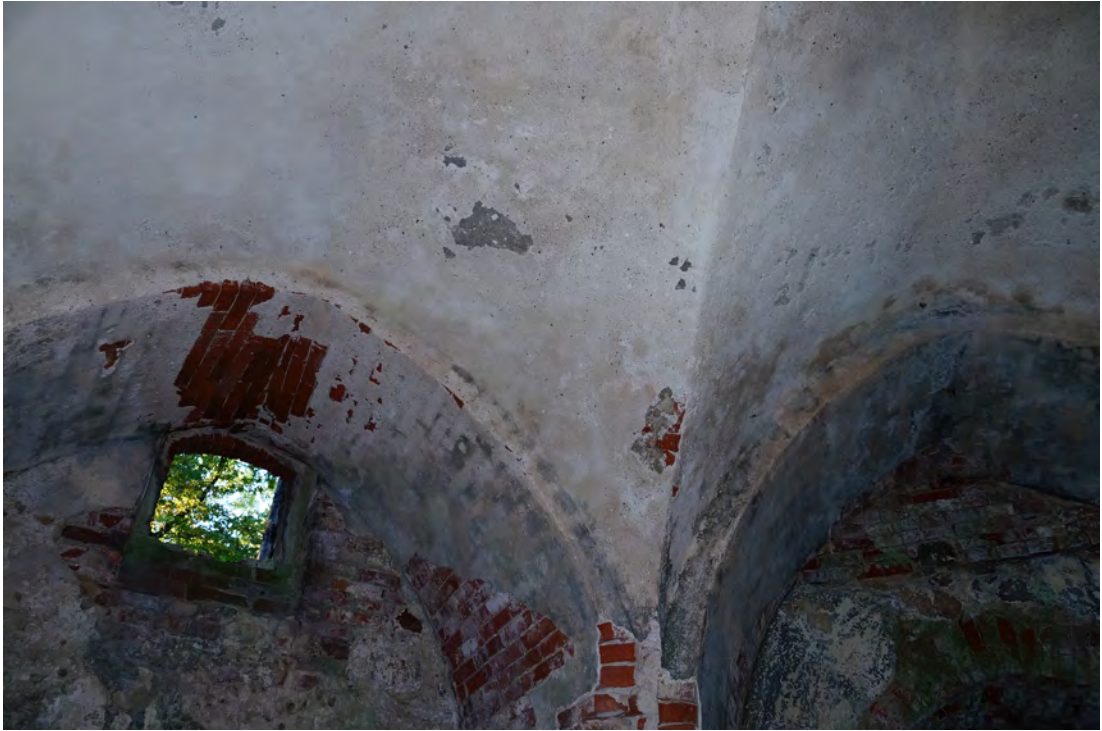
Abb. 215 Schäden am Gewölbe oberhalb der Achse 01 b.

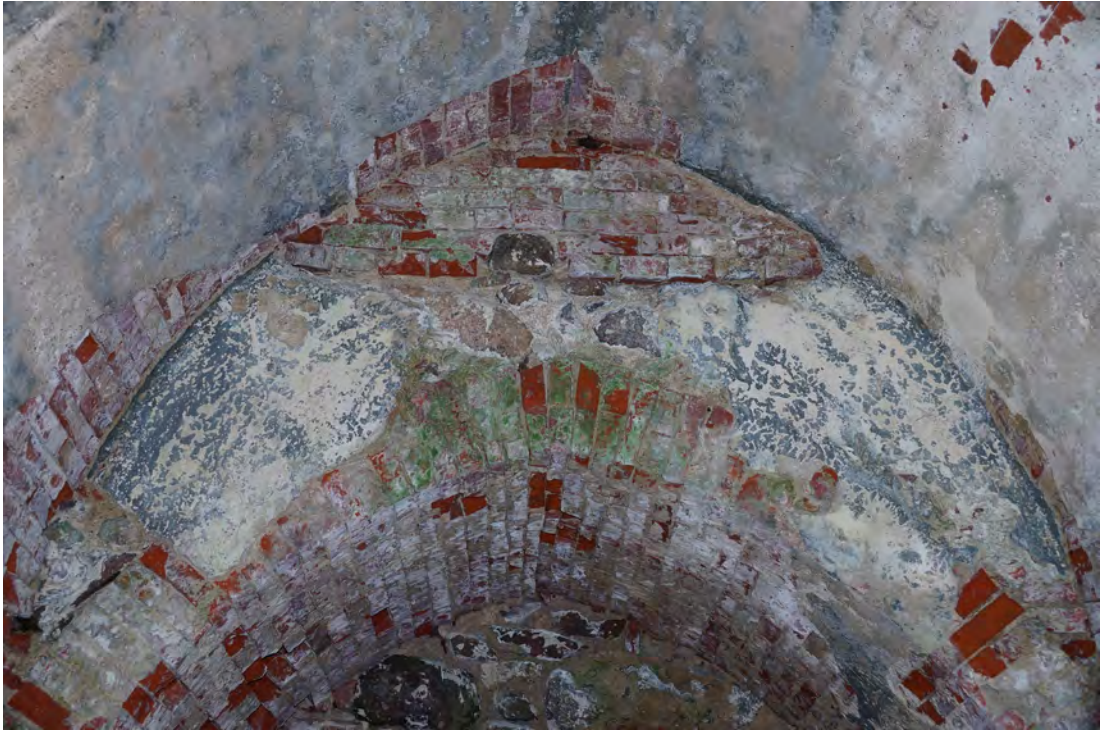
Abb. 218 Schäden an den Spitzbögen der Innenwandfläche A.

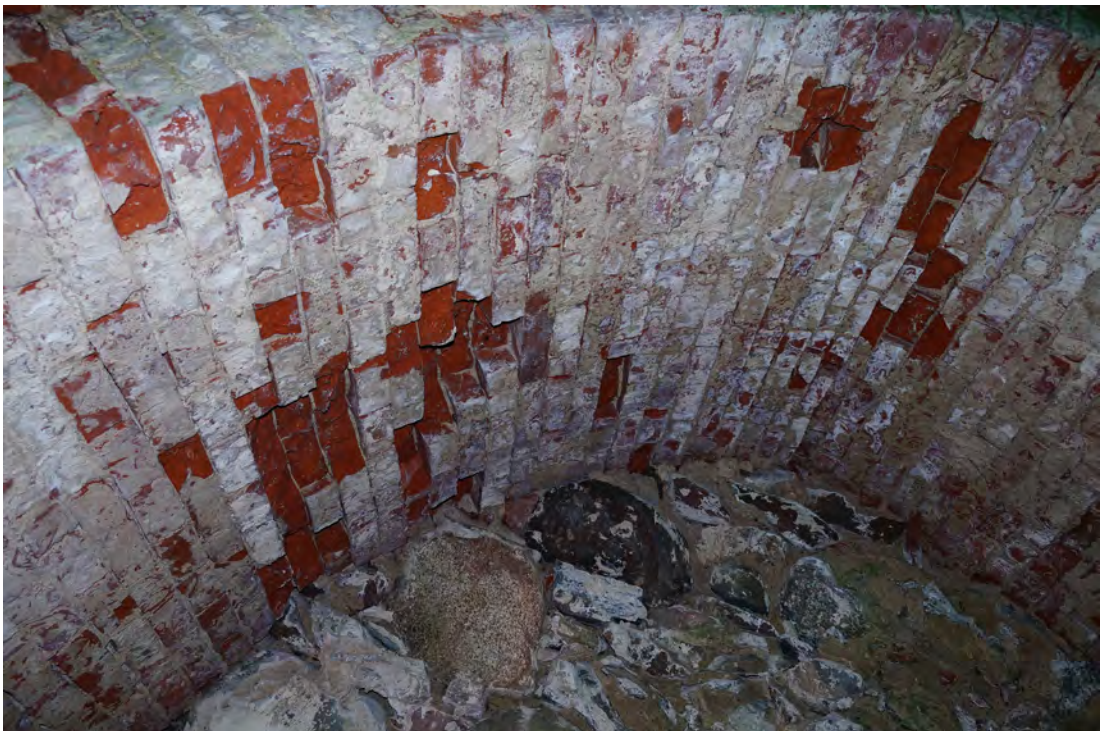
Abb. 219 Schäden an der linken Innenseite des inneren Spitzbogens.

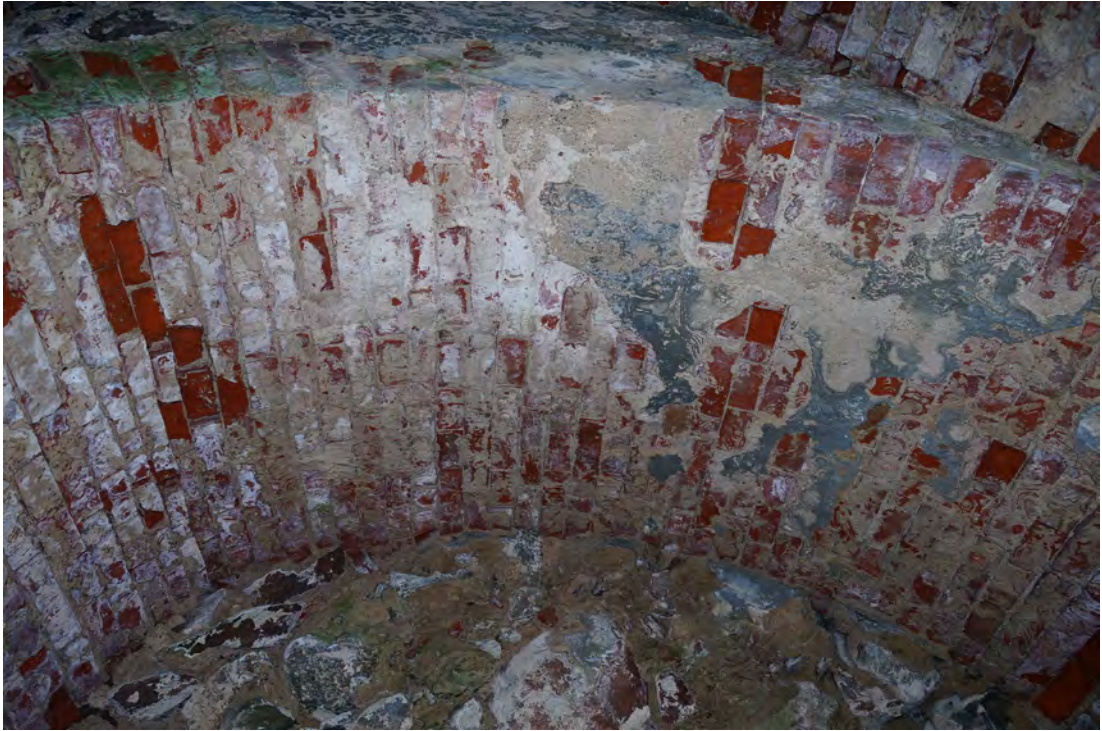
Abb. 220 Schäden am Mauerwerk des Scheitelpunktes des inneren Spitzbogens.

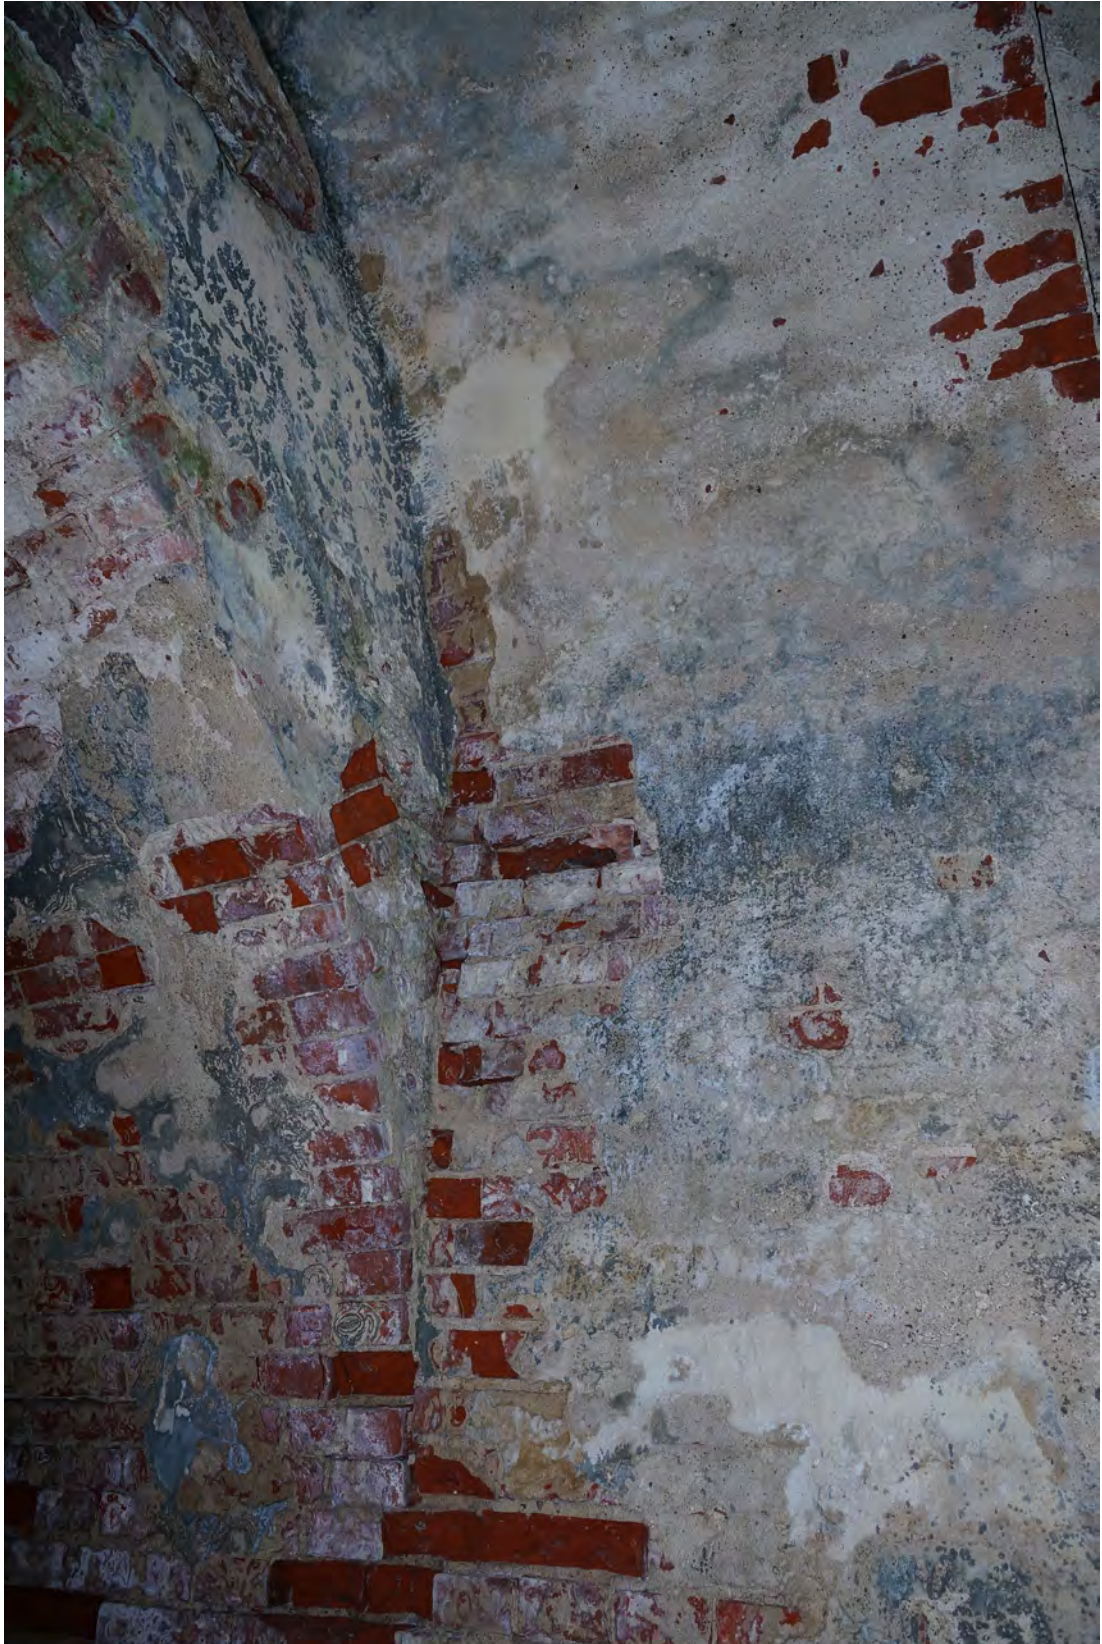
Abb. 224 Schäden am Übergang zu den Bögen der Innenwandfläche A.

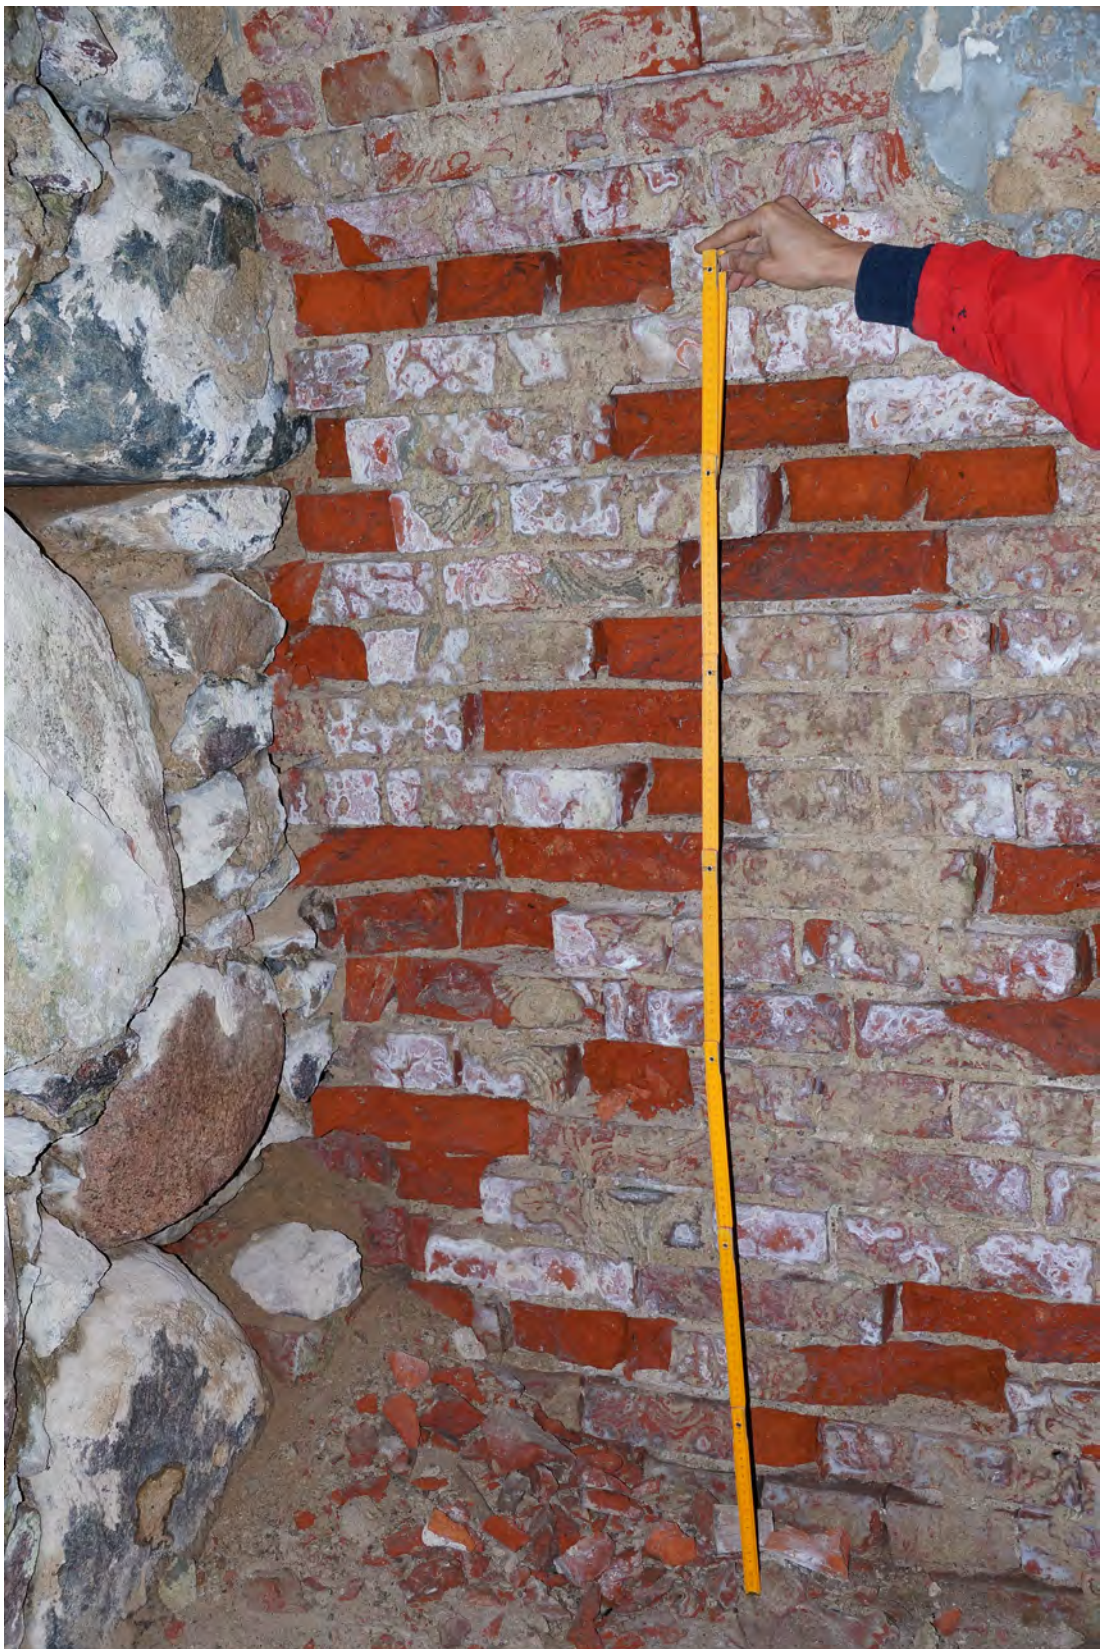
Abb. 225 Schäden am Mauerwerk im hinteren, unteren Bereich der Achse 02 a.

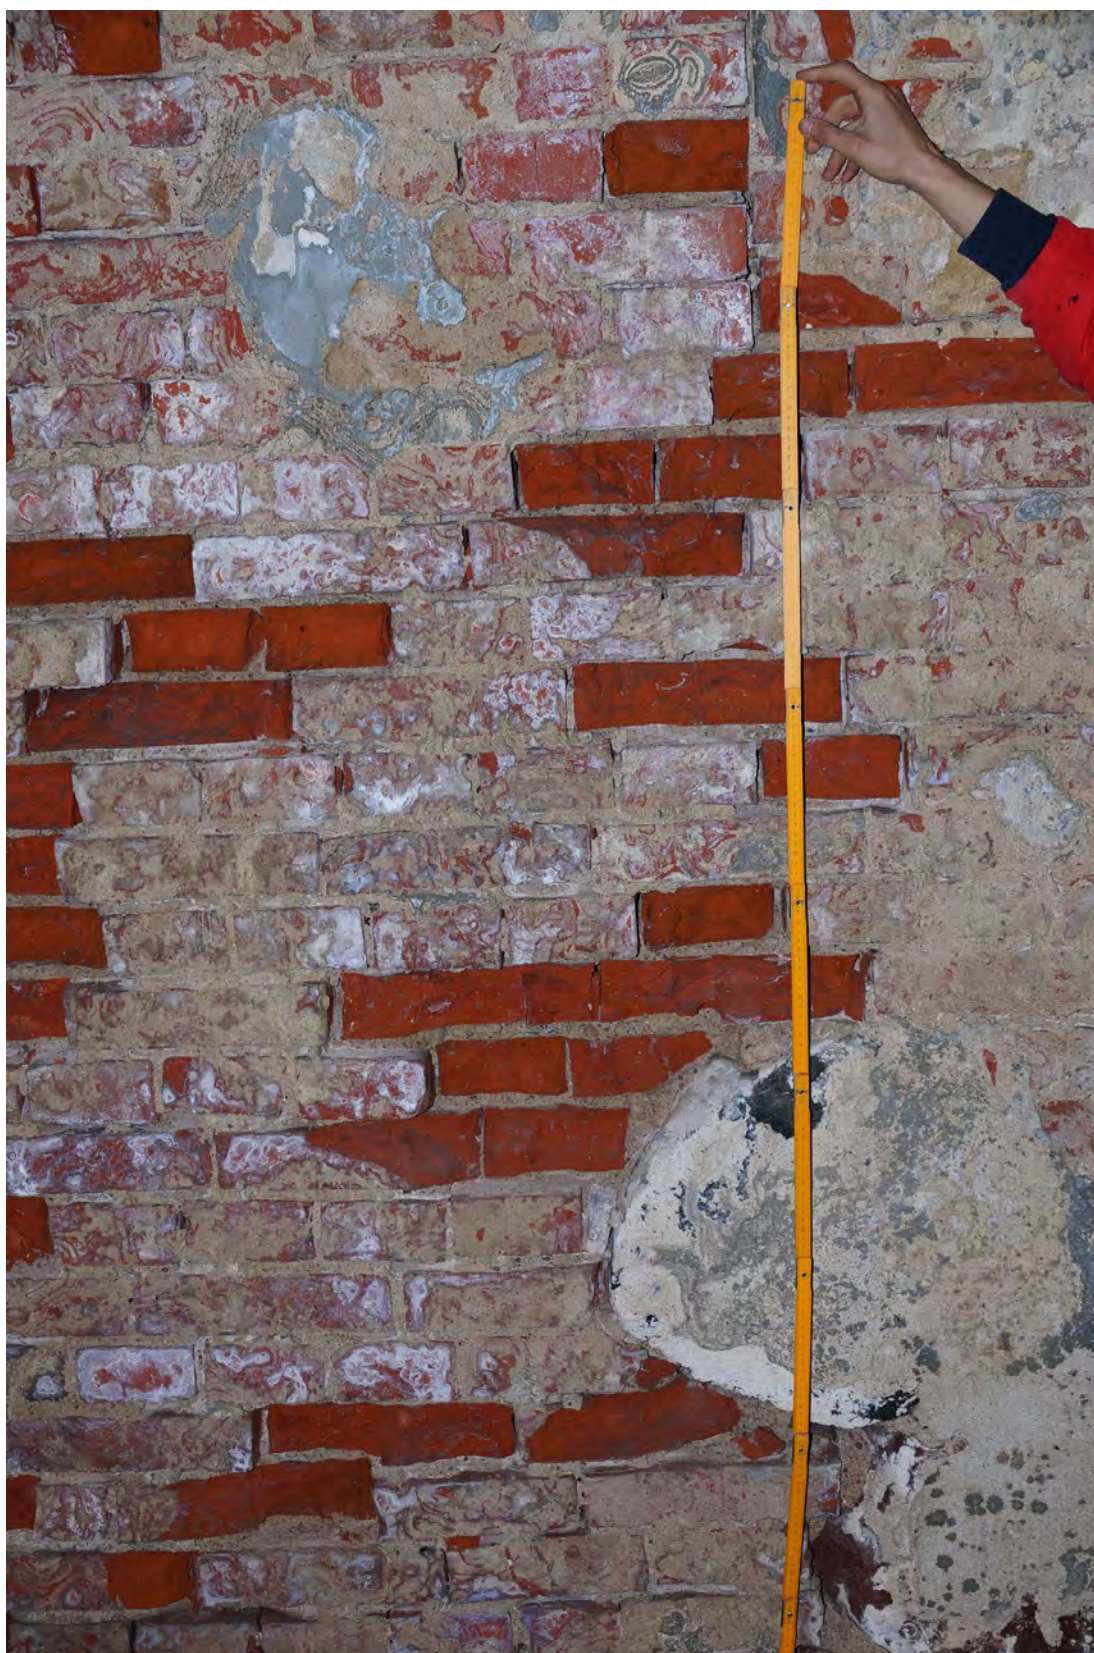
Abb. 226 Schäden am Mauerwerk im vorderen, unteren Bereich der Achse 02 a.

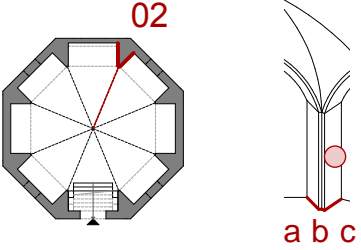
Geschoss:	Innenwände Kellergeschoss	
Bauteil:	Achse 02 - Detail
