**TECHNISCHE
UNIVERSITÄT
DRESDEN**

Fakultät Architektur Lehrstuhl Tragwerksplanung

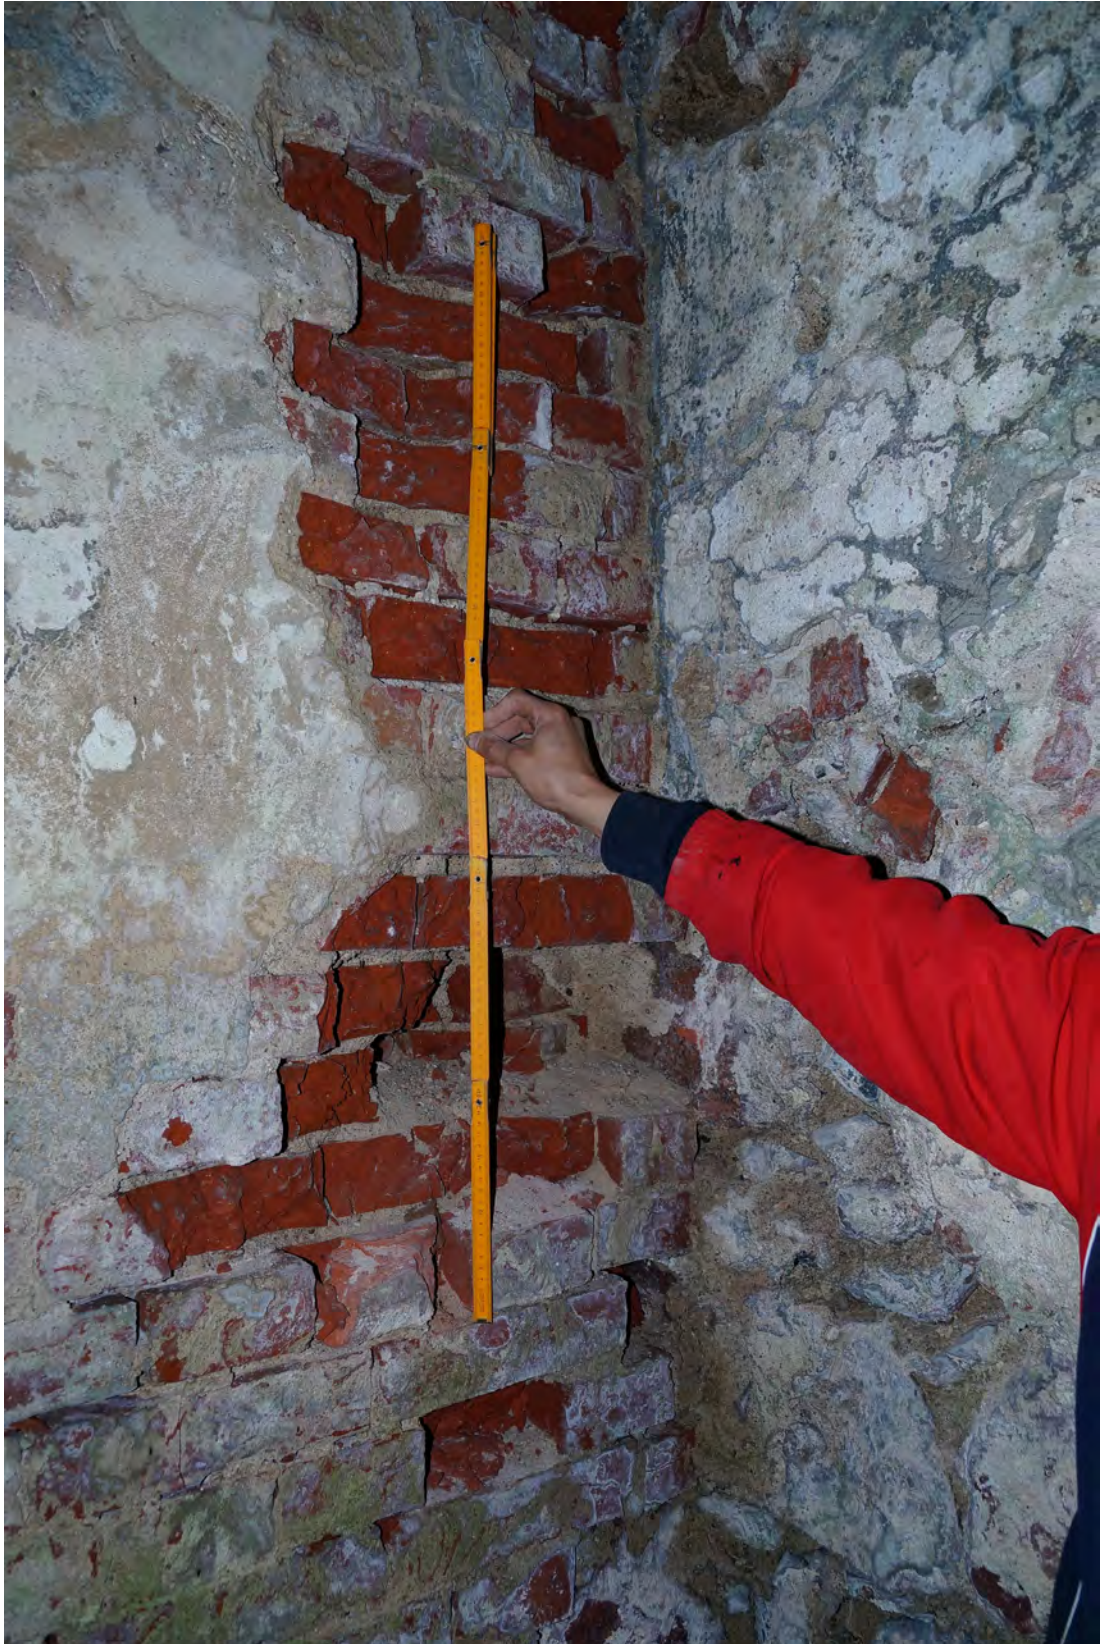
Abb. 227 Schäden am Mauerwerk im mittleren Bereich der Achse 02 c.

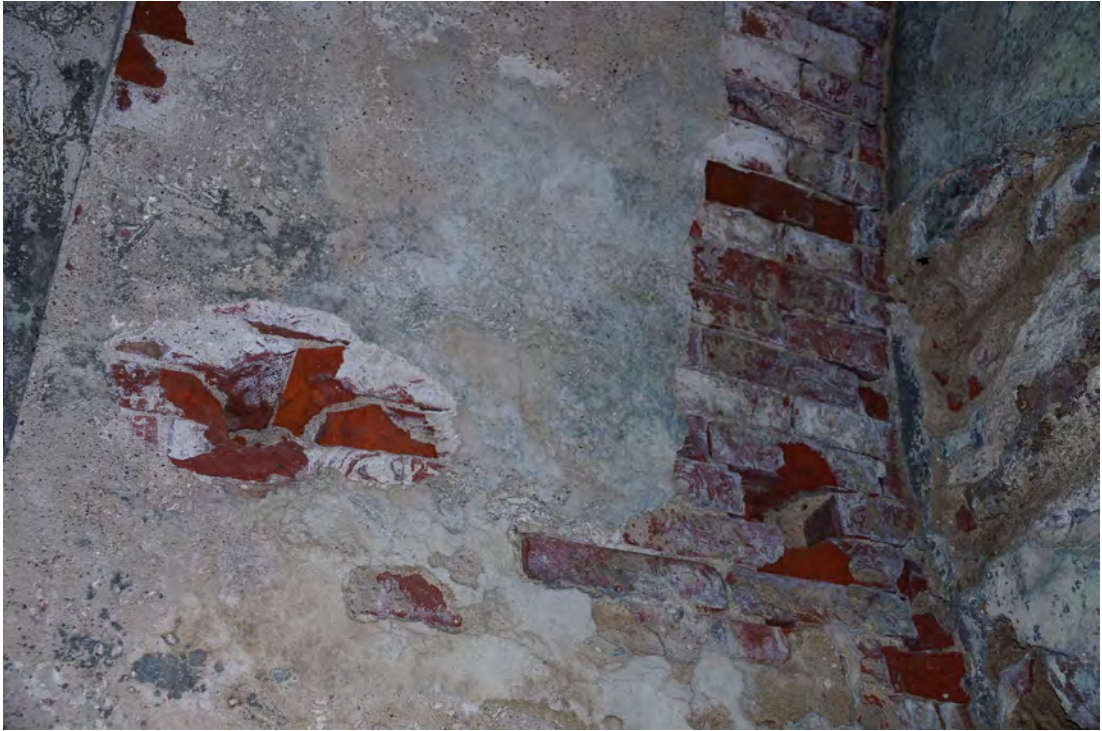
Abb. 228 Schäden am Mauerwerk am Übergang zum Bogen der Achse 02 c.

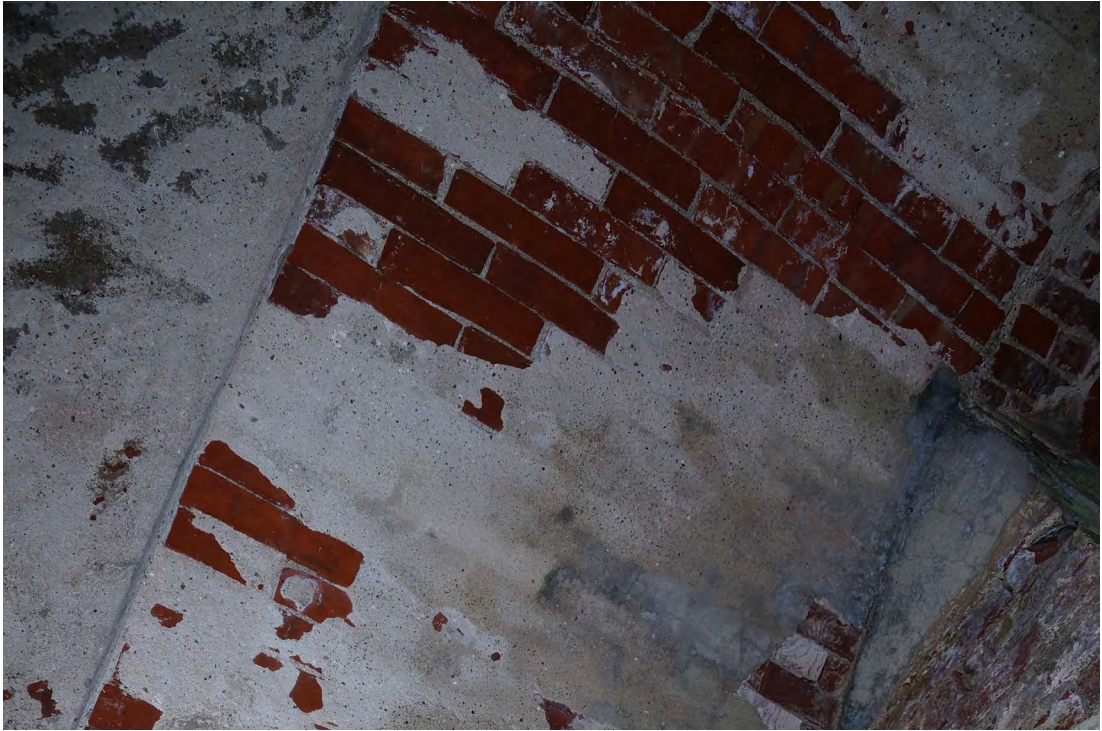
Abb. 231 Schäden an der linken Innenseite des Spitzbogens der Innenwandfläche B.

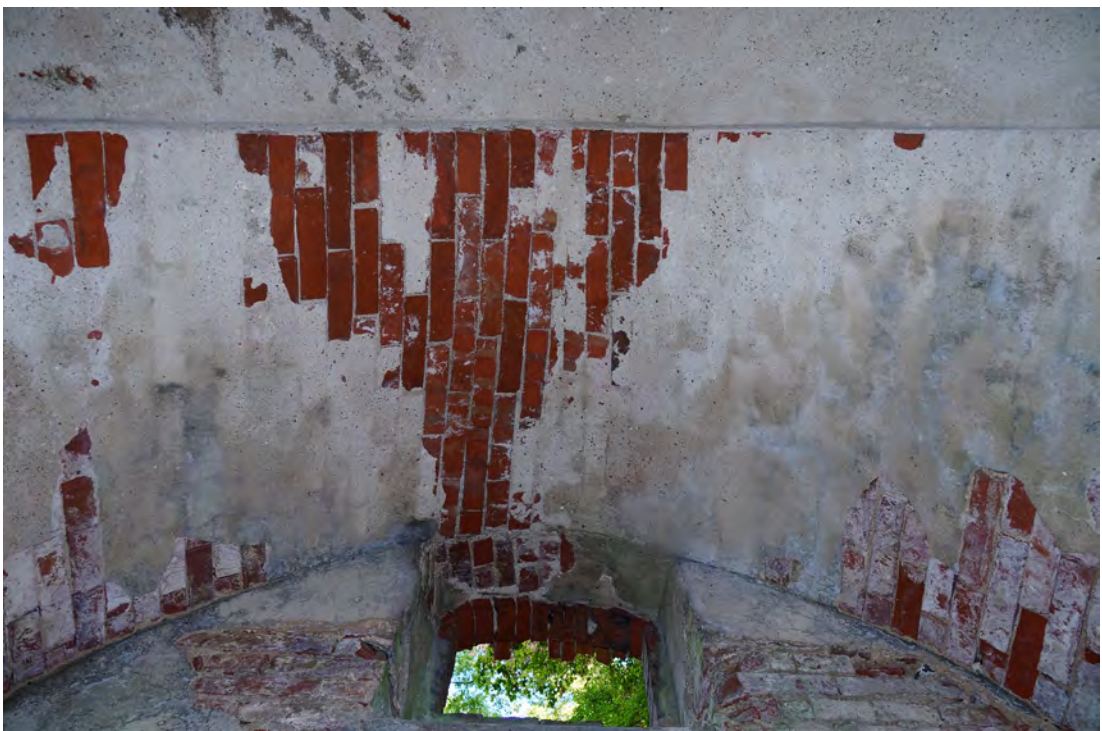
Abb. 232 Schäden am Scheitelpunkt des Bogens der Innenwandfläche B.

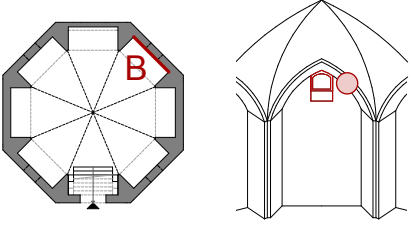
Geschoss:	Innenwände Kellergeschoss	
Bauteil:	Innenwandfläche B - Detail

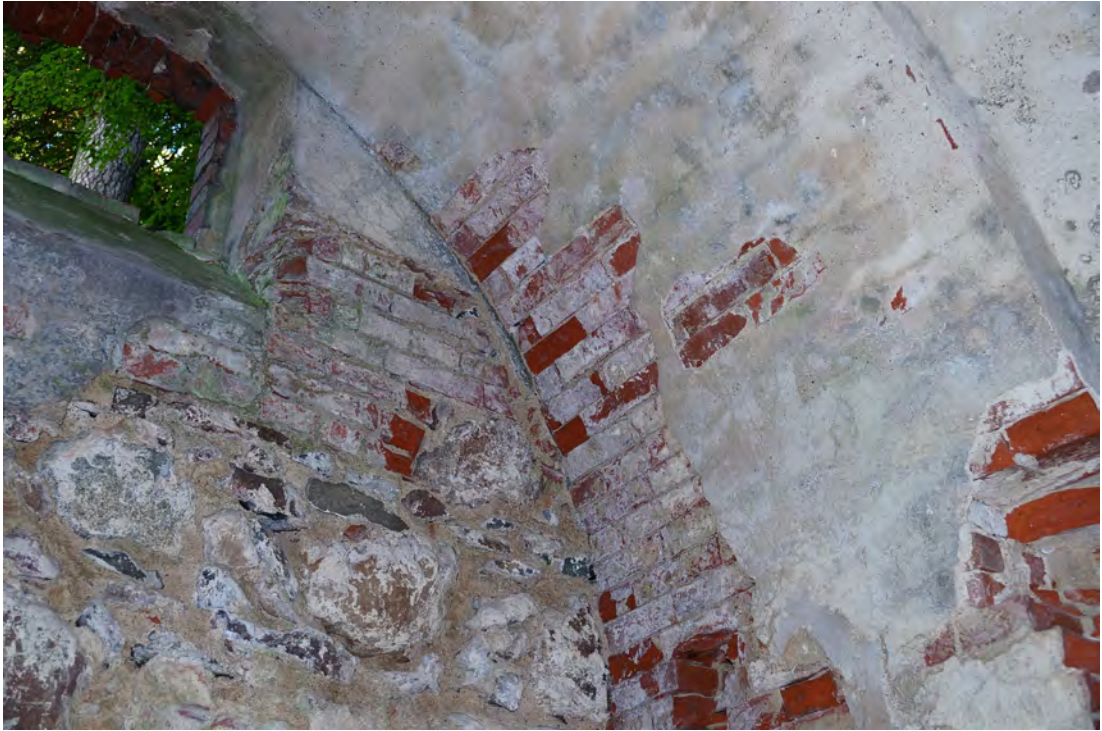
Abb. 233 Schäden an der rechten Innenseite des Bogens.

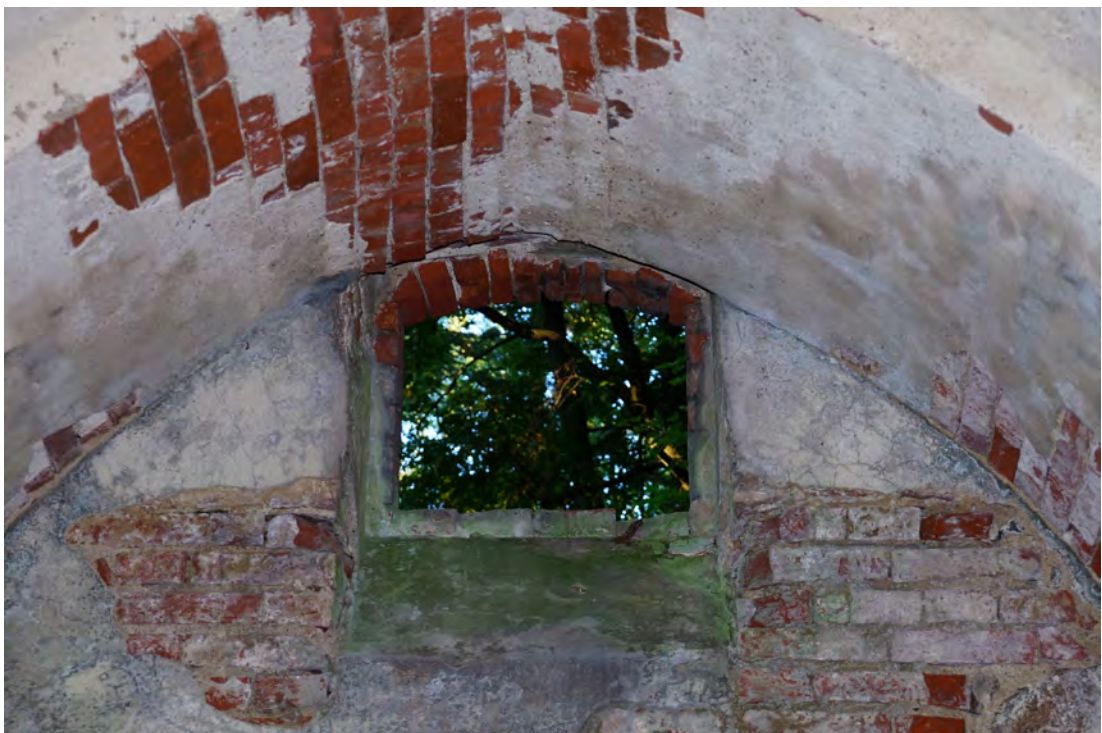
Abb. 234 Das Fenster der Innenwandfläche B.

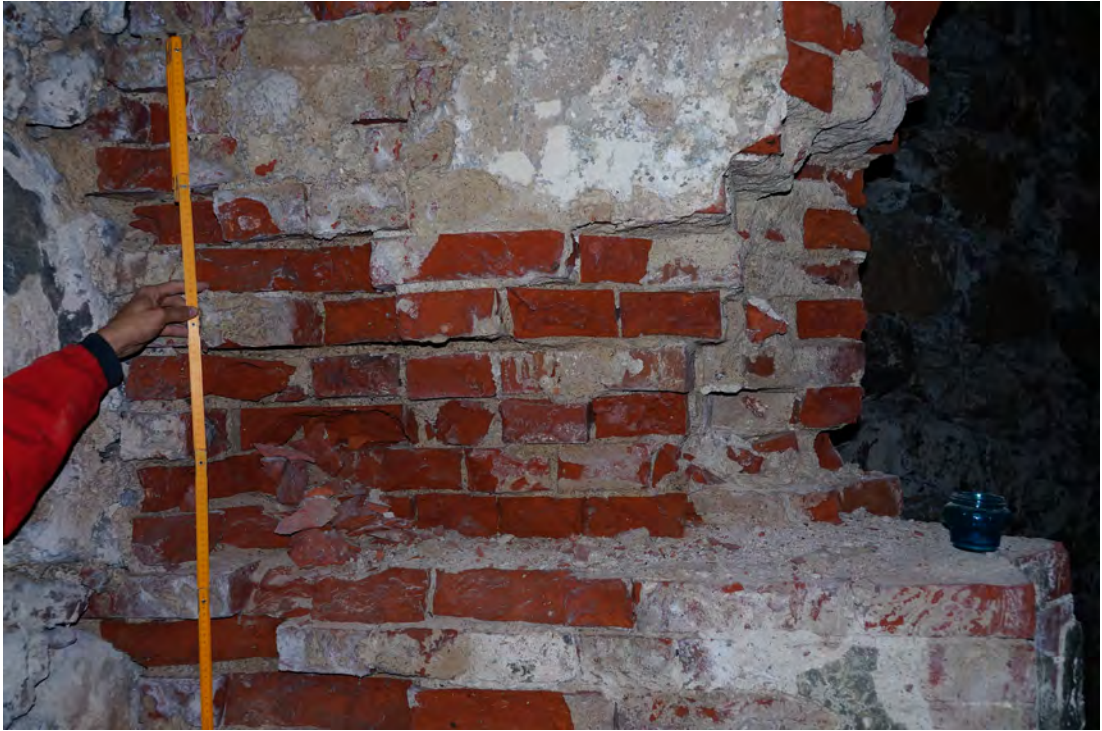
Abb. 238 Schäden im mittleren Bereich der Achse 03 a.

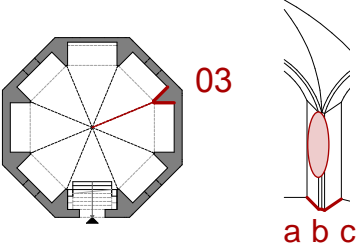
Geschoss:	Innenwände Kellergeschoss	
Bauteil:	Achse 03 - Detail

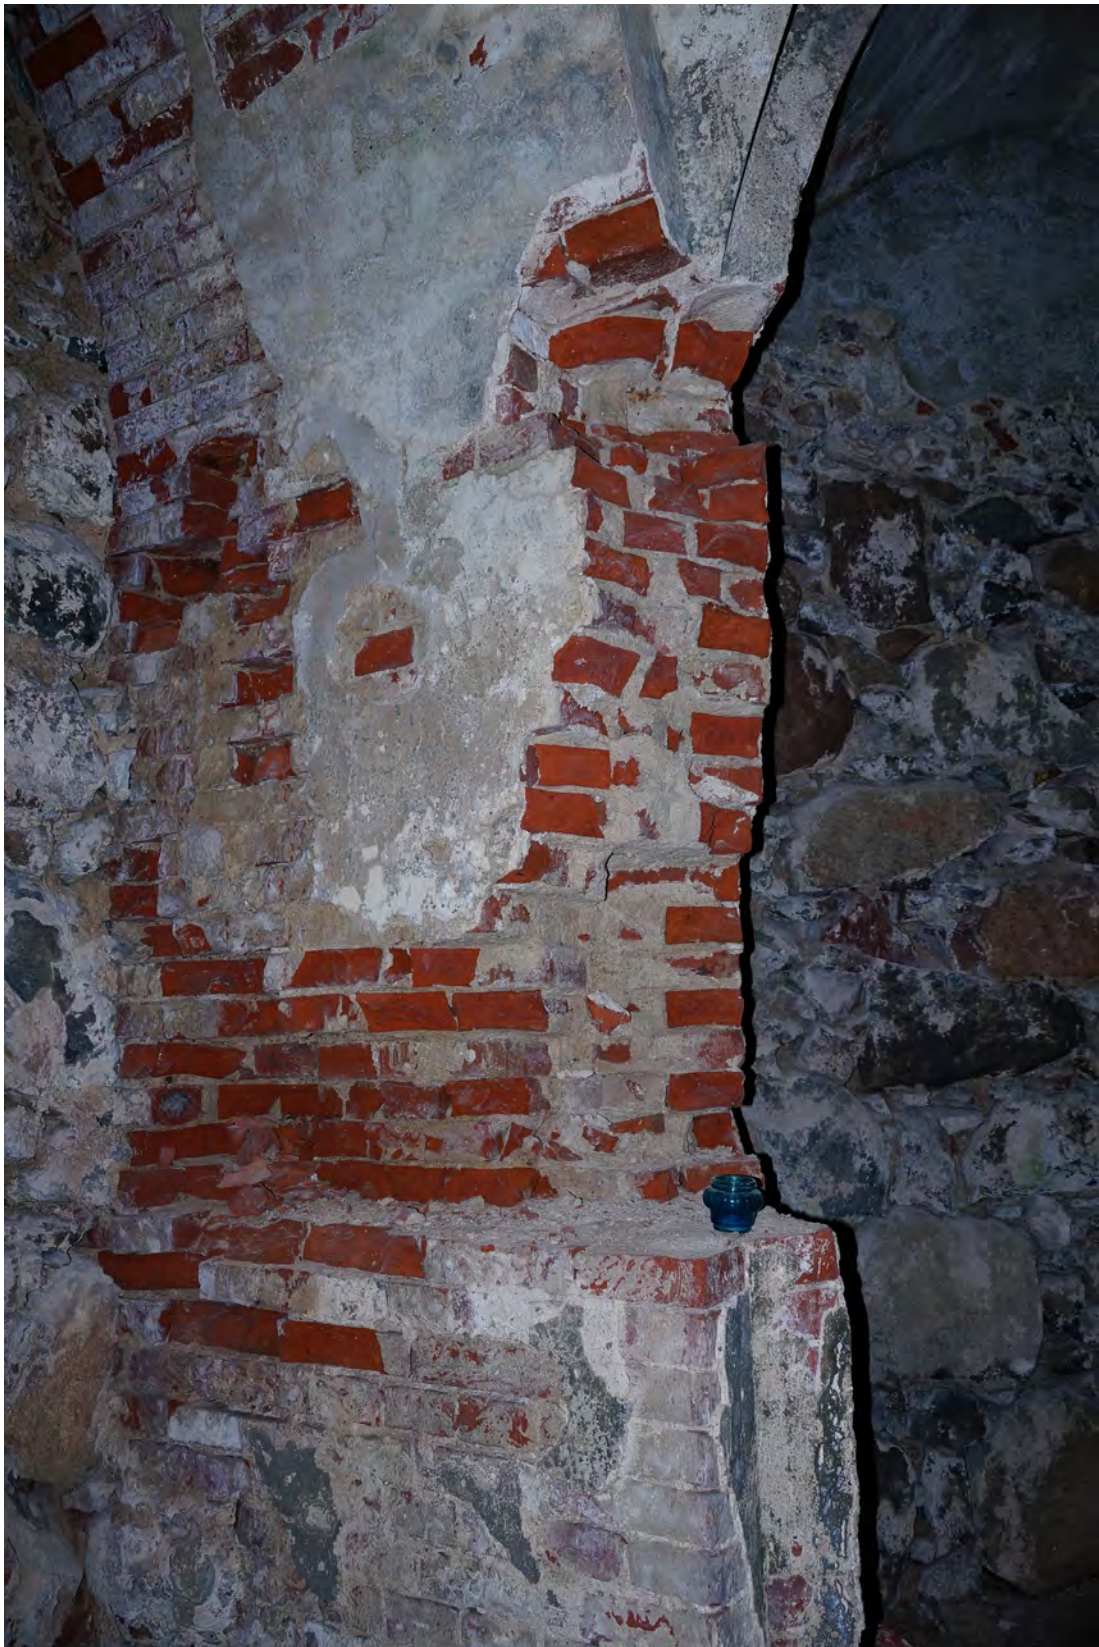
Abb. 239 Schäden im mittleren, oberen Bereich der Achse 03 a/b.

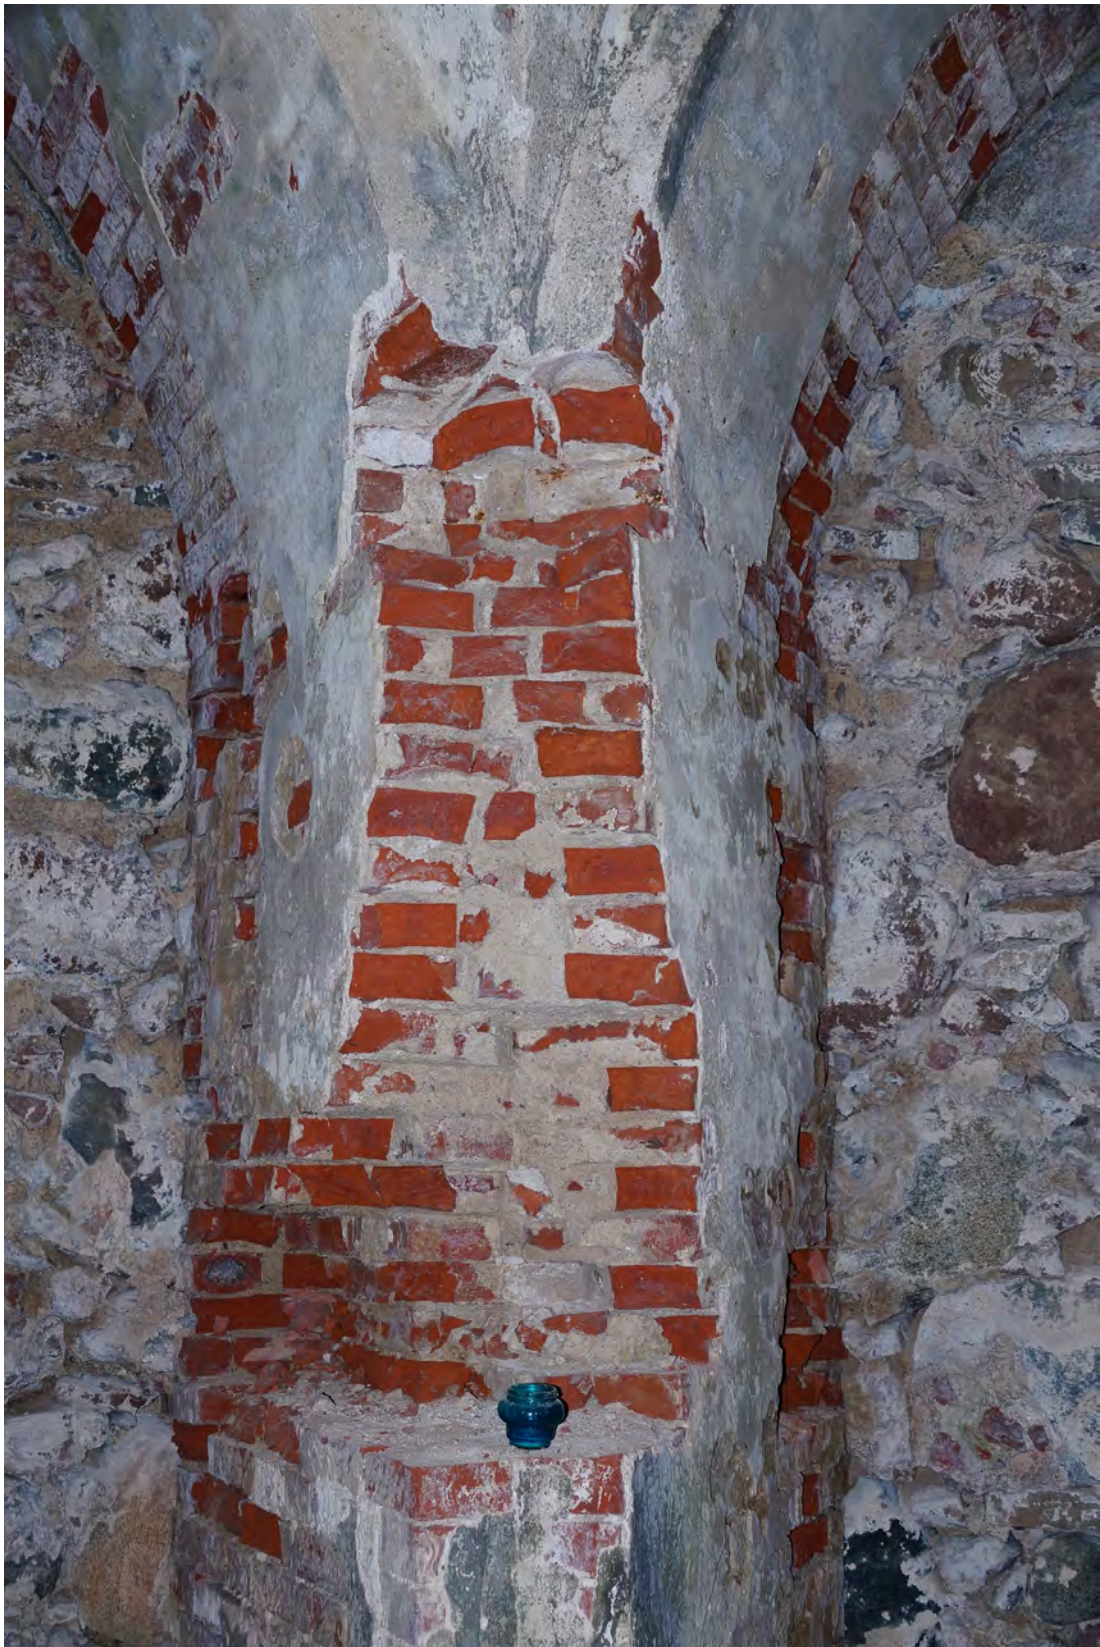
Abb. 240 Schäden im mittleren, oberen Bereich der Achse 03 b.

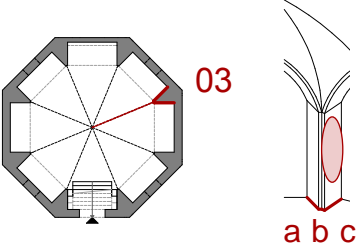
Geschoss:	Innenwände Kellergeschoss	
Bauteil:	Achse 03 - Detail

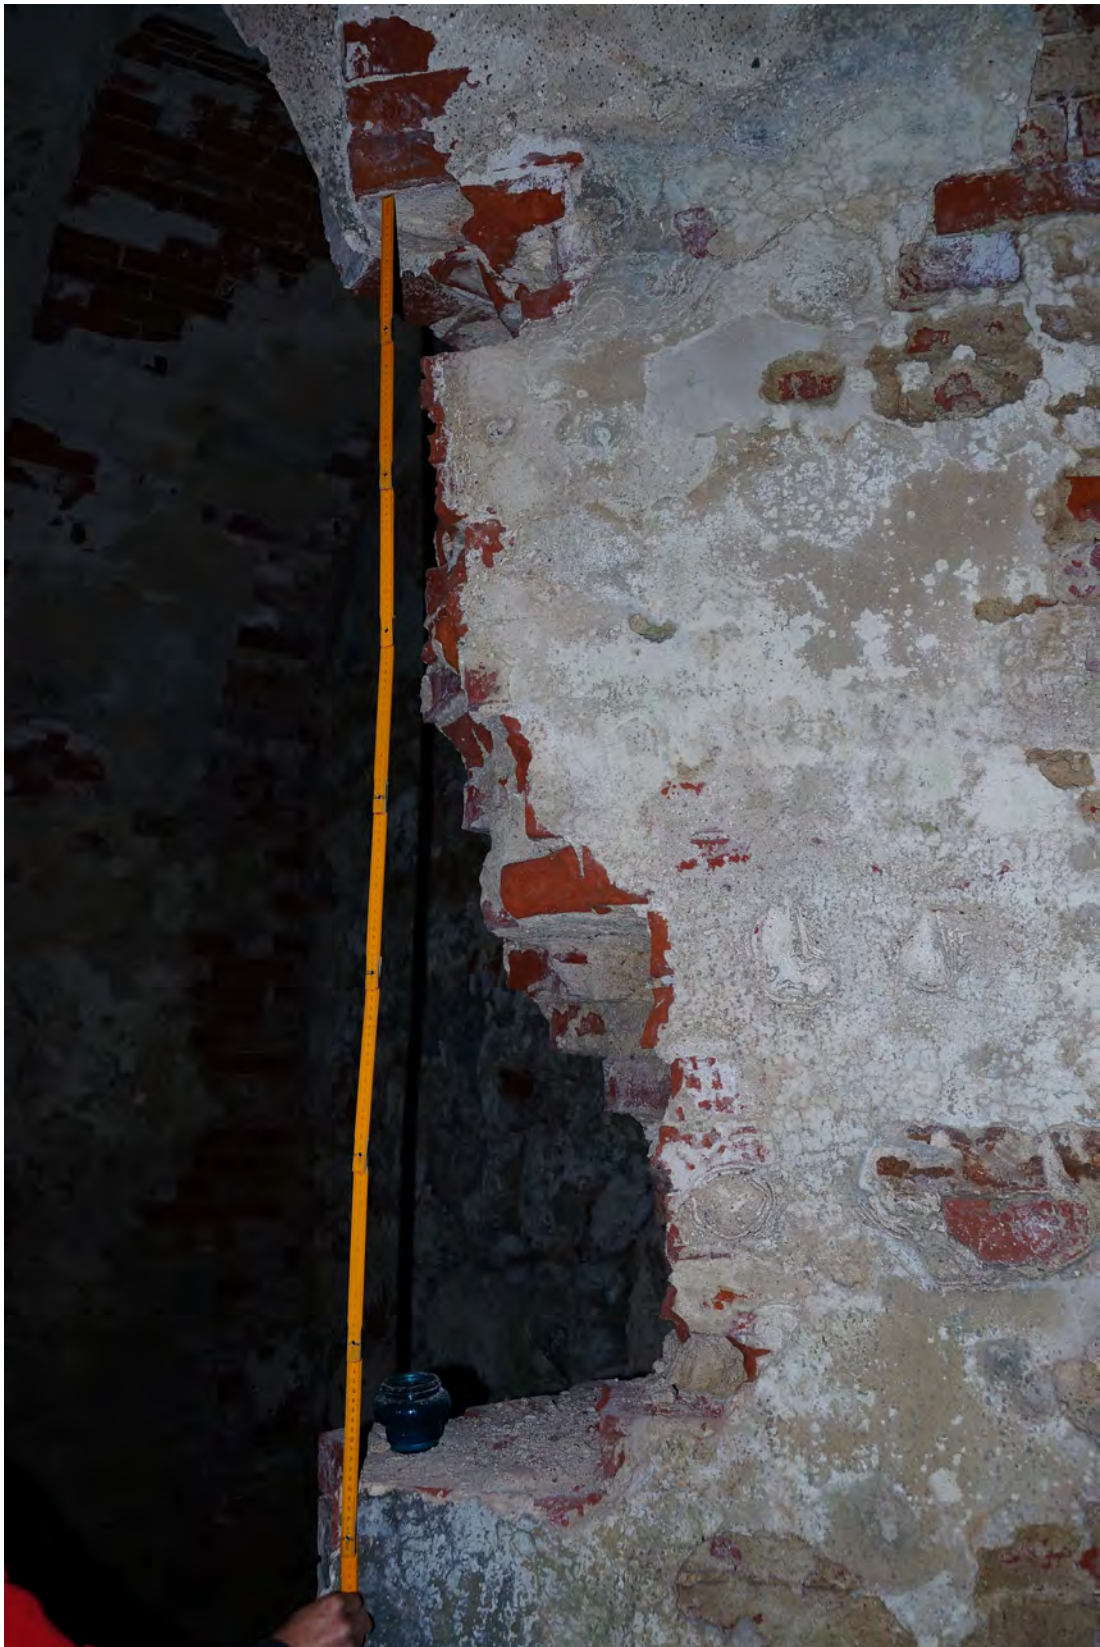
Abb. 241 Schäden im mittleren, oberen Bereich der Achse 03 c.

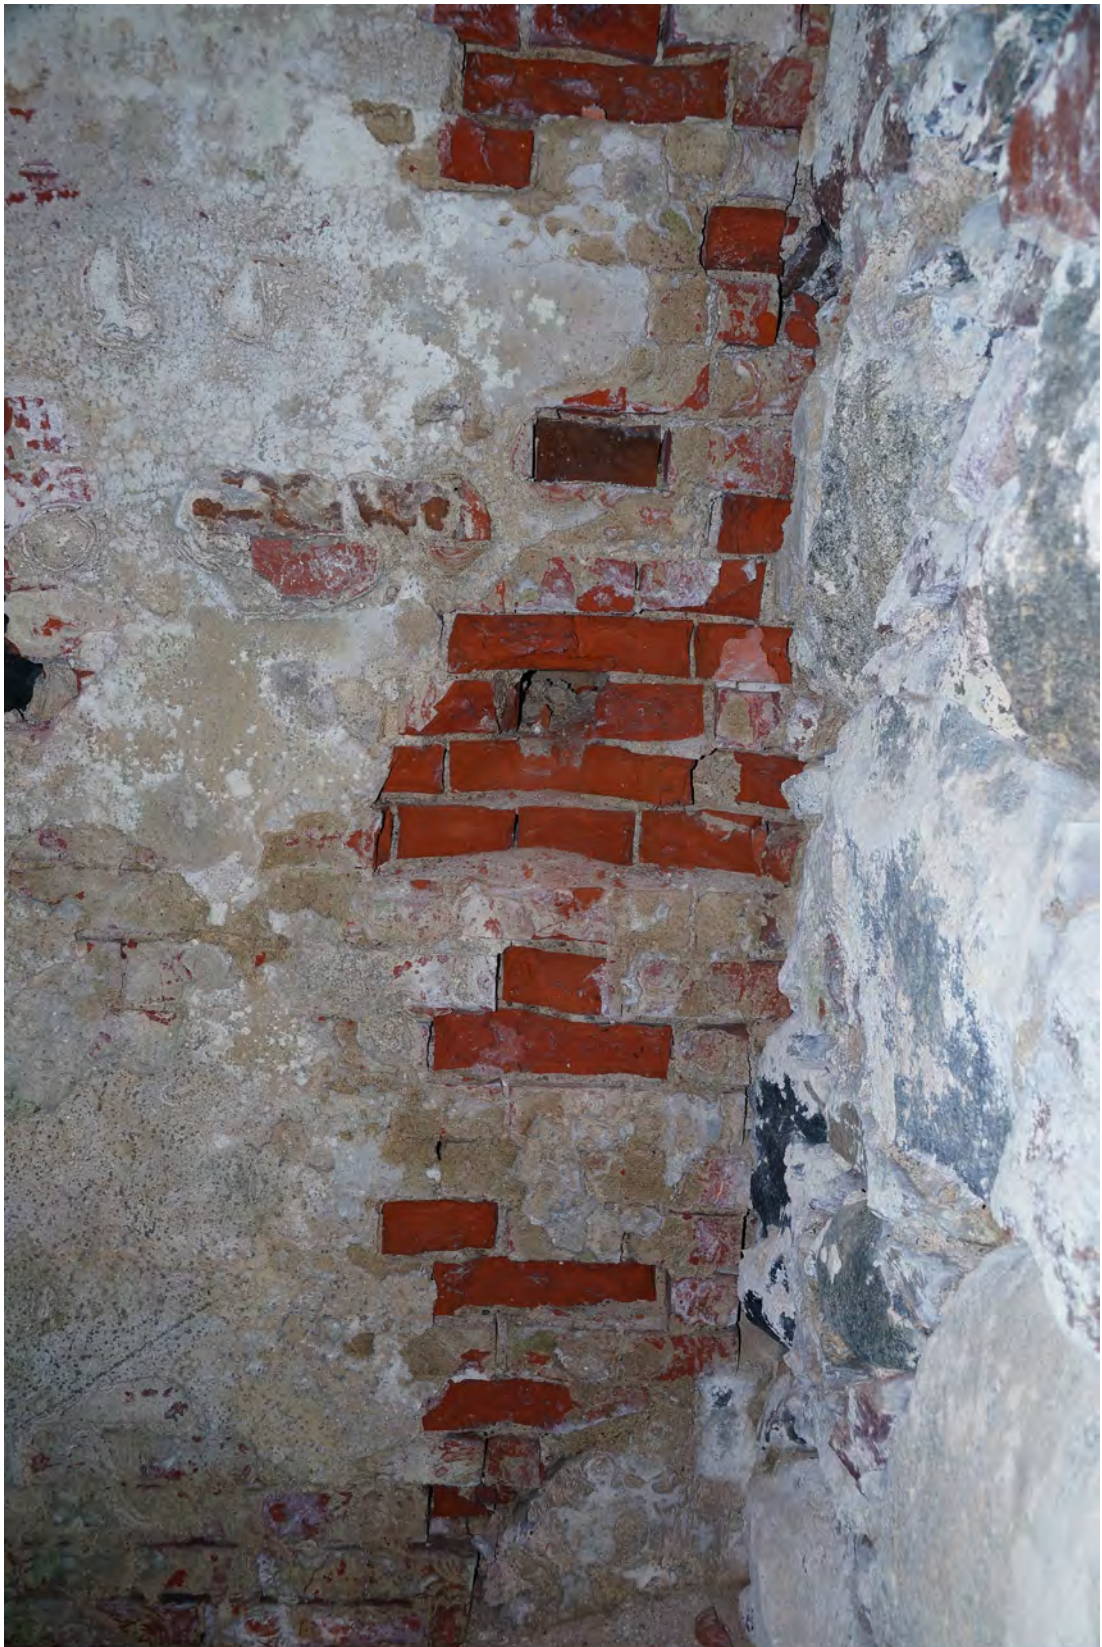
Abb. 242 Schäden am Mauerwerk im hinteren, unteren Bereich der Achse 03 c.

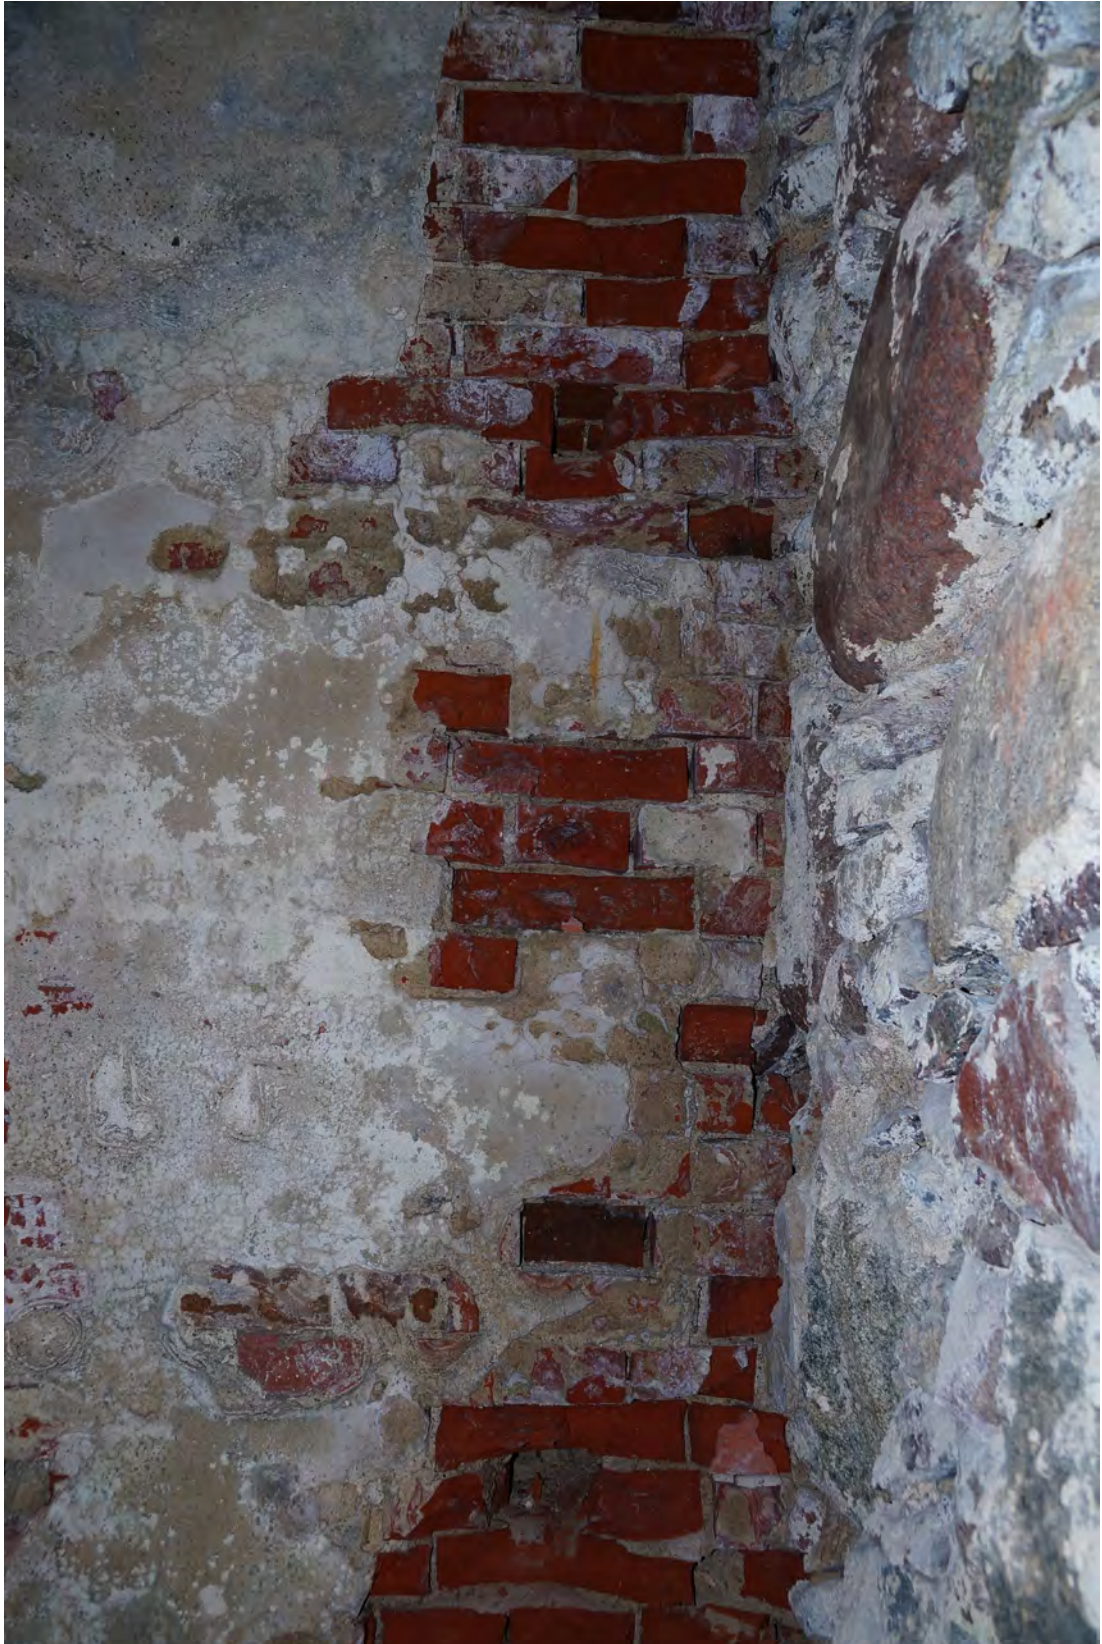
Abb. 243 Schäden am Mauerwerk im hinteren, mittleren Bereich der Achse 03 c.

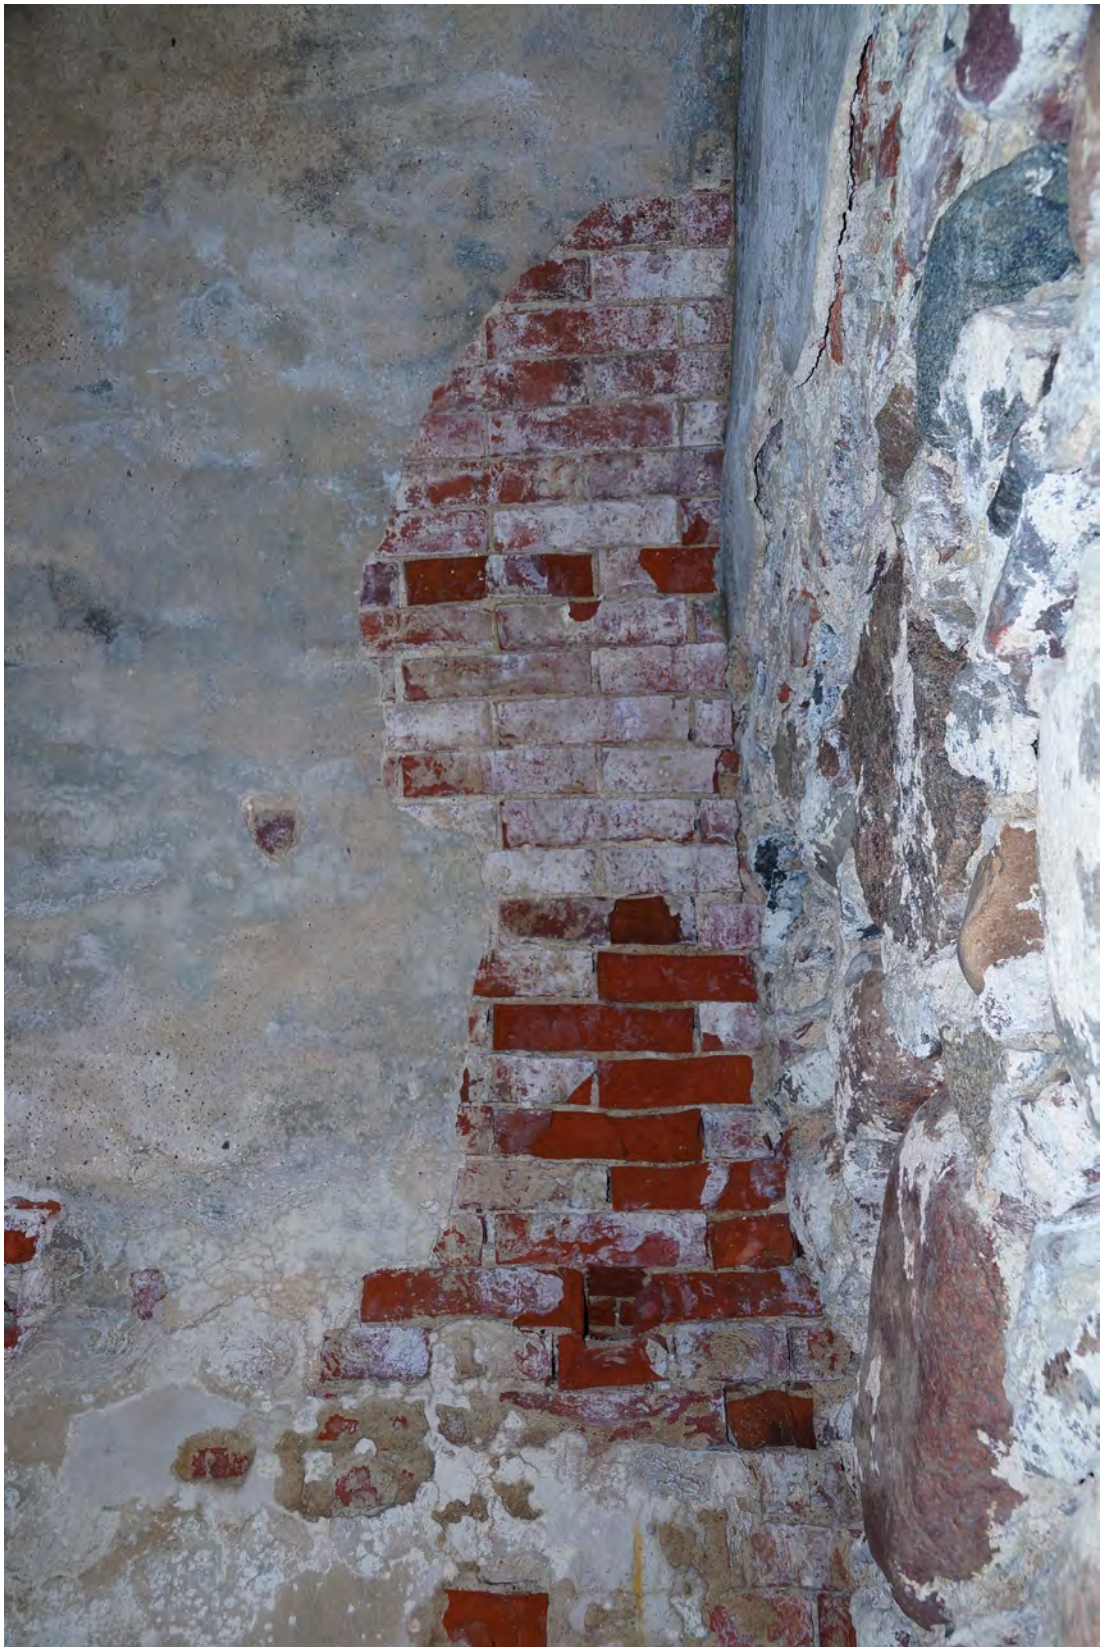
Abb. 244 Schäden am Mauerwerk im hinteren, oberen Bereich der Achse 03 c.

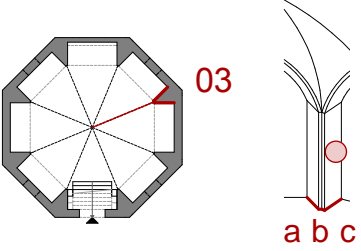
Geschoss:	Innenwände Kellergeschoss	
Bauteil:	Achse 03 - Detail

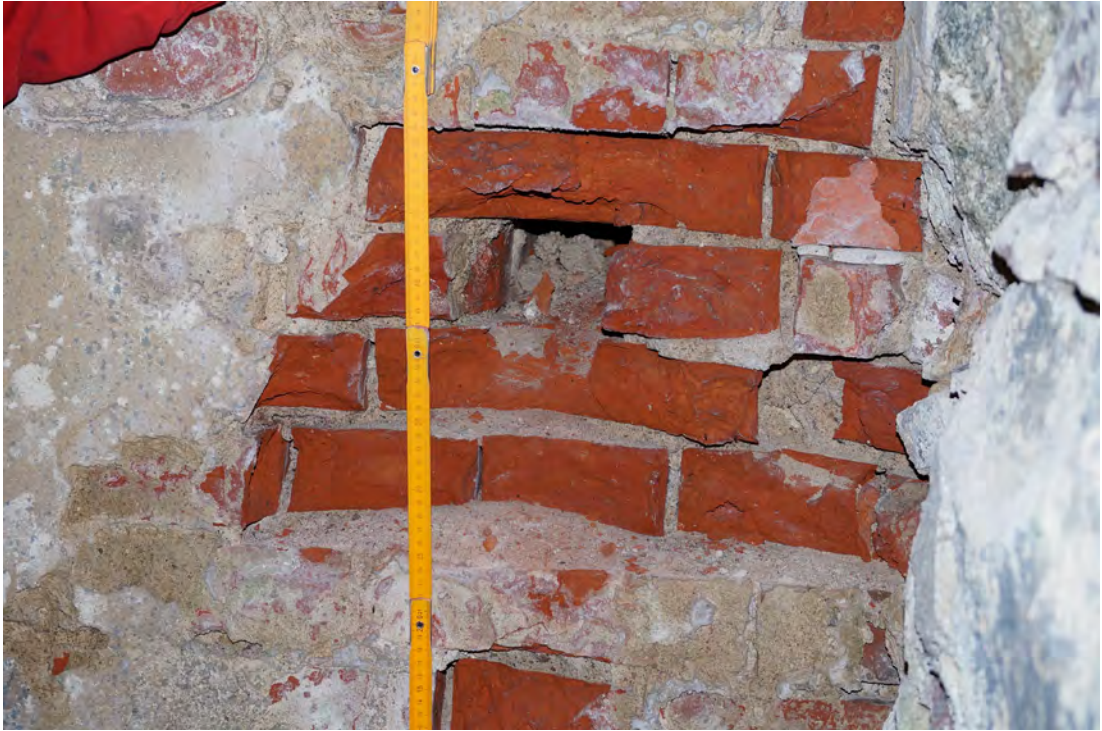
Abb. 245 Höhe der Schäden am Mauerwerk und des Loches im hinteren, mittleren Bereich der Achse 03 c.

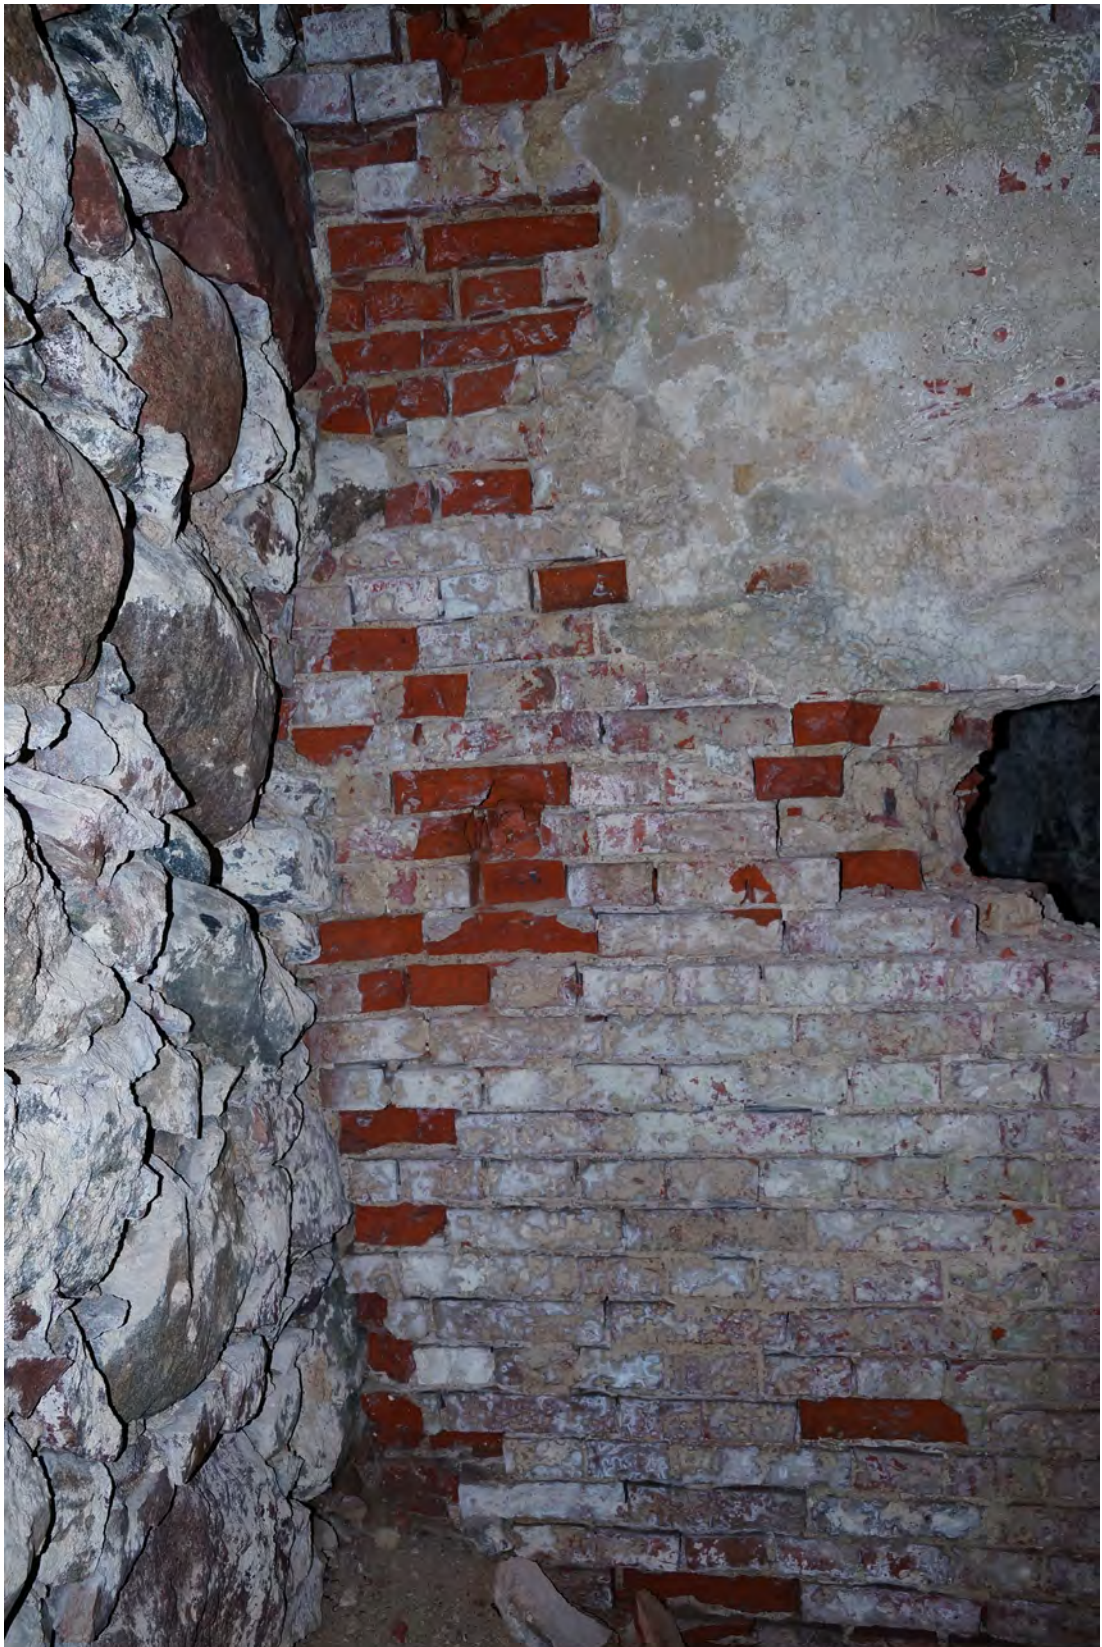
Abb. 251 Schäden im hinteren Bereich der Achse 04 a.

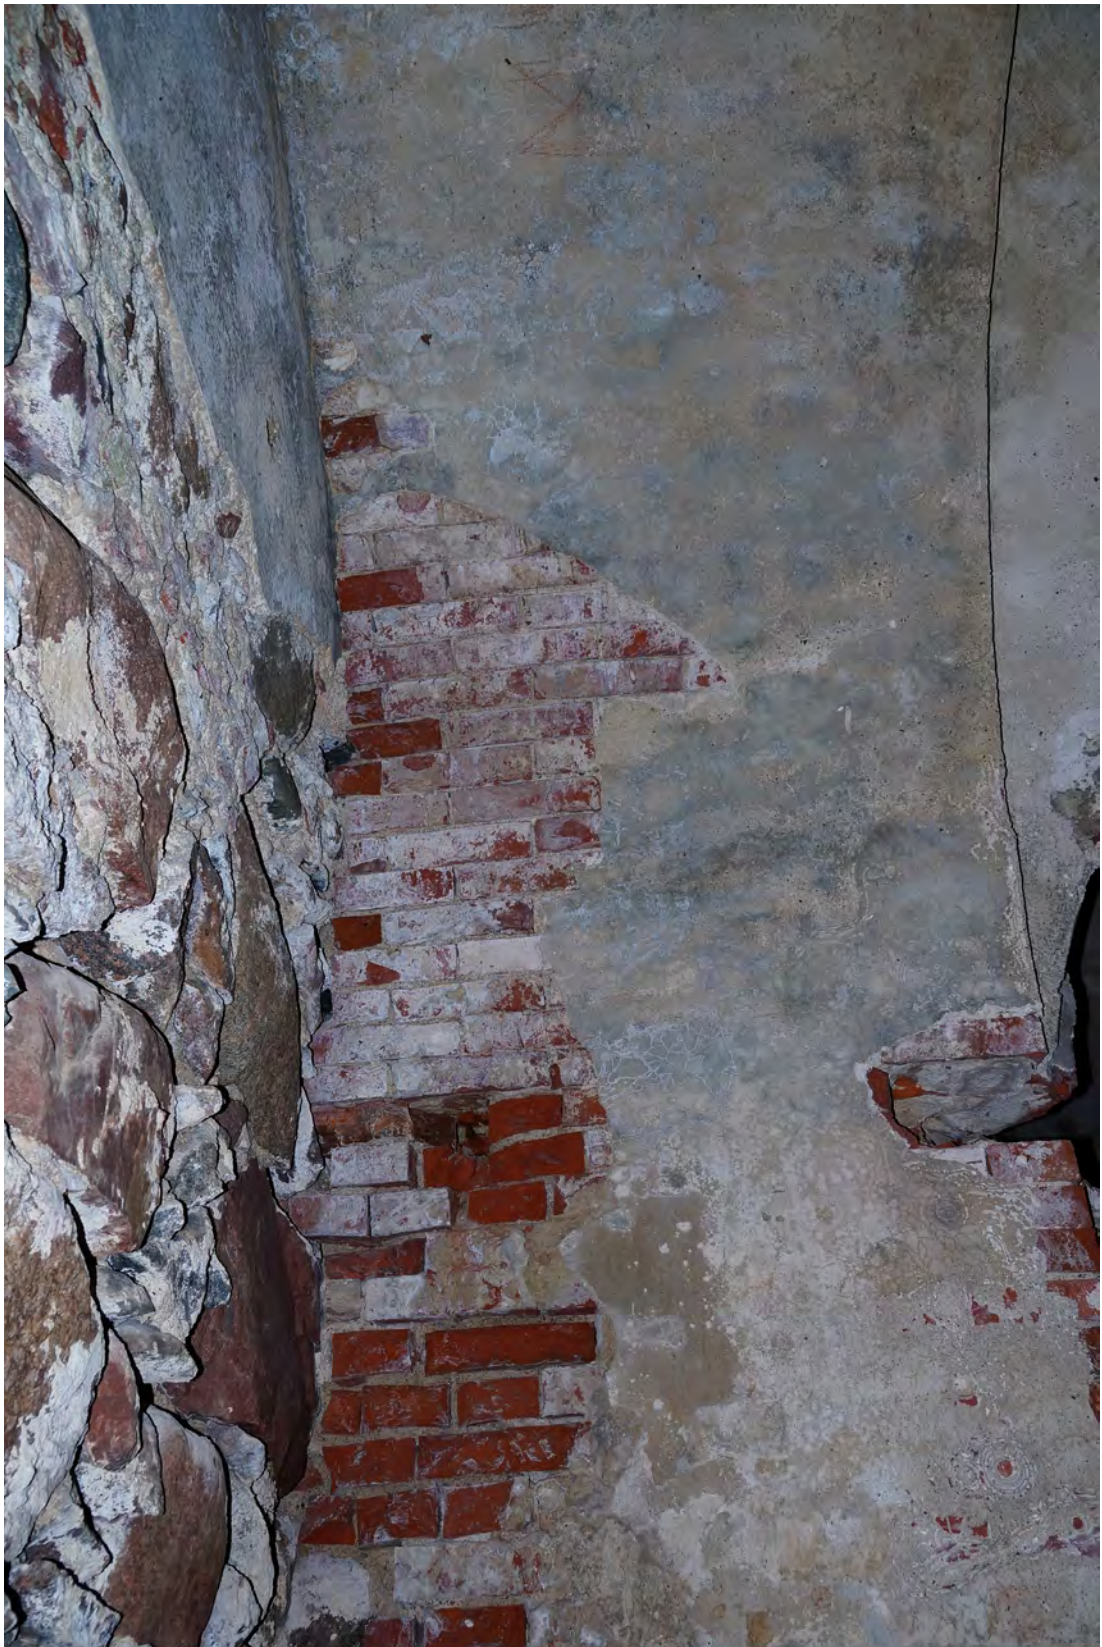
Abb. 252 Schäden am Mauerwerk im hinteren, unteren Bereich der Achse 04 a.

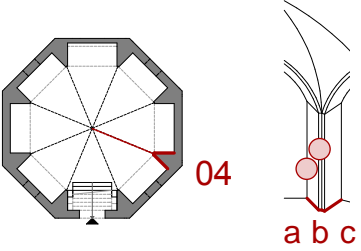
Geschoss:	Innenwände Kellergeschoss	
Bauteil:	Achse 04 - Detail
