**TECHNISCHE
UNIVERSITÄT
DRESDEN**

Fakultät Architektur Lehrstuhl Tragwerksplanung

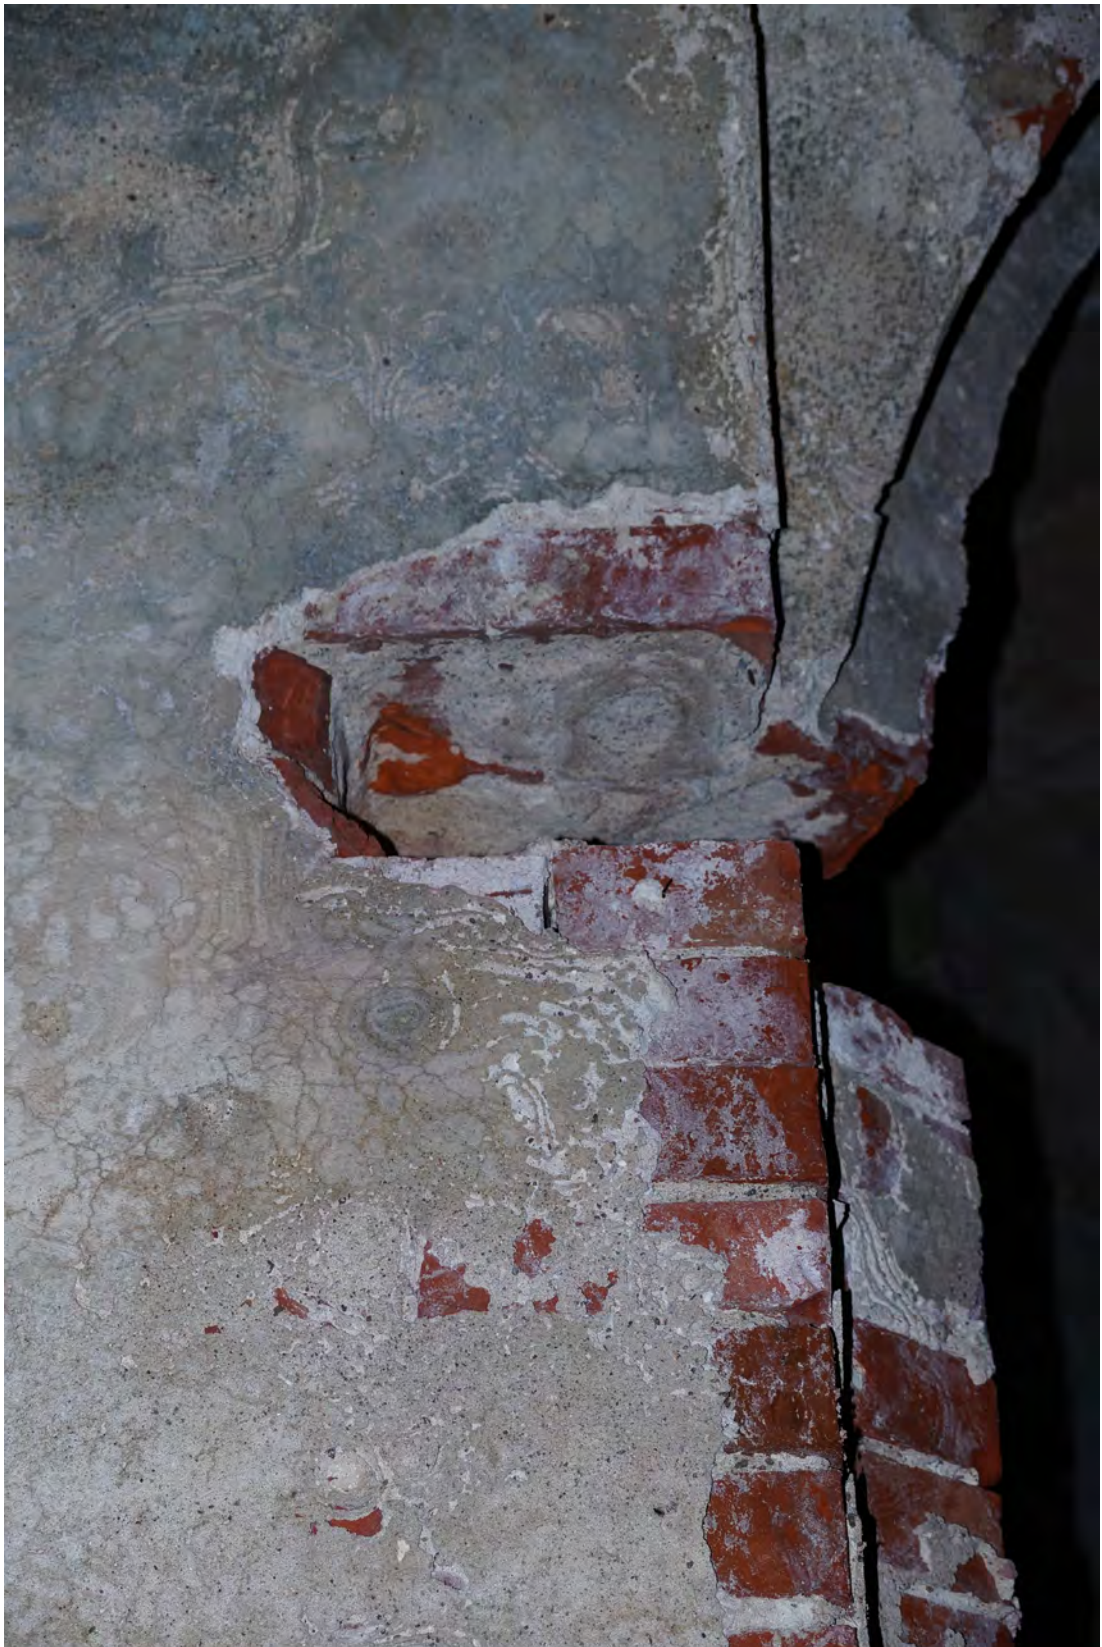
Abb. 255 Schäden am Mauerwerk des Widerlagers der Achse 04 a.

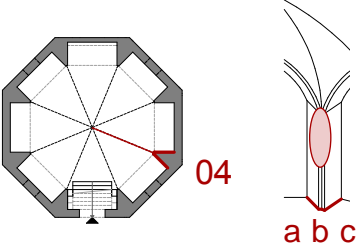
Geschoss:	Innenwände Kellergeschoss	
Bauteil:	Achse 04 - Detail

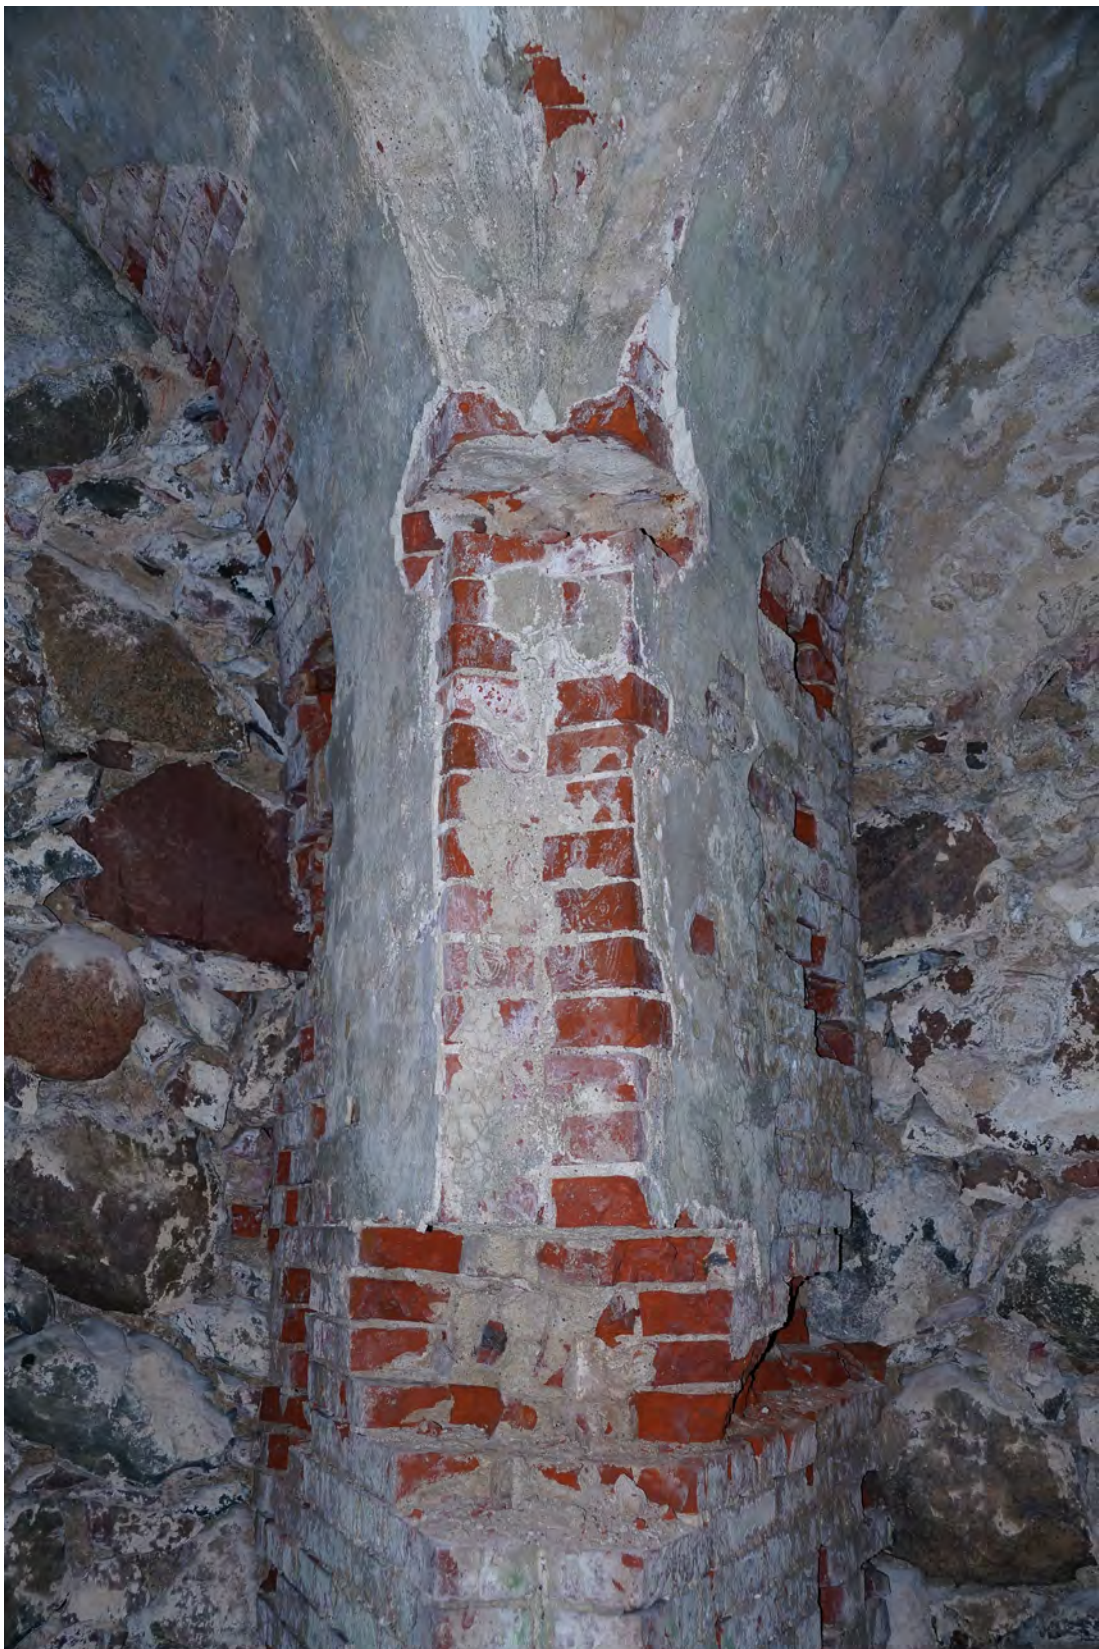
Abb. 256 Schäden am oberen Mauerwerk der Achse 04 b.

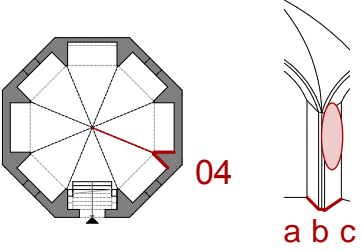
Geschoss:	Innenwände Kellergeschoss	
Bauteil:	Achse 04 - Detail

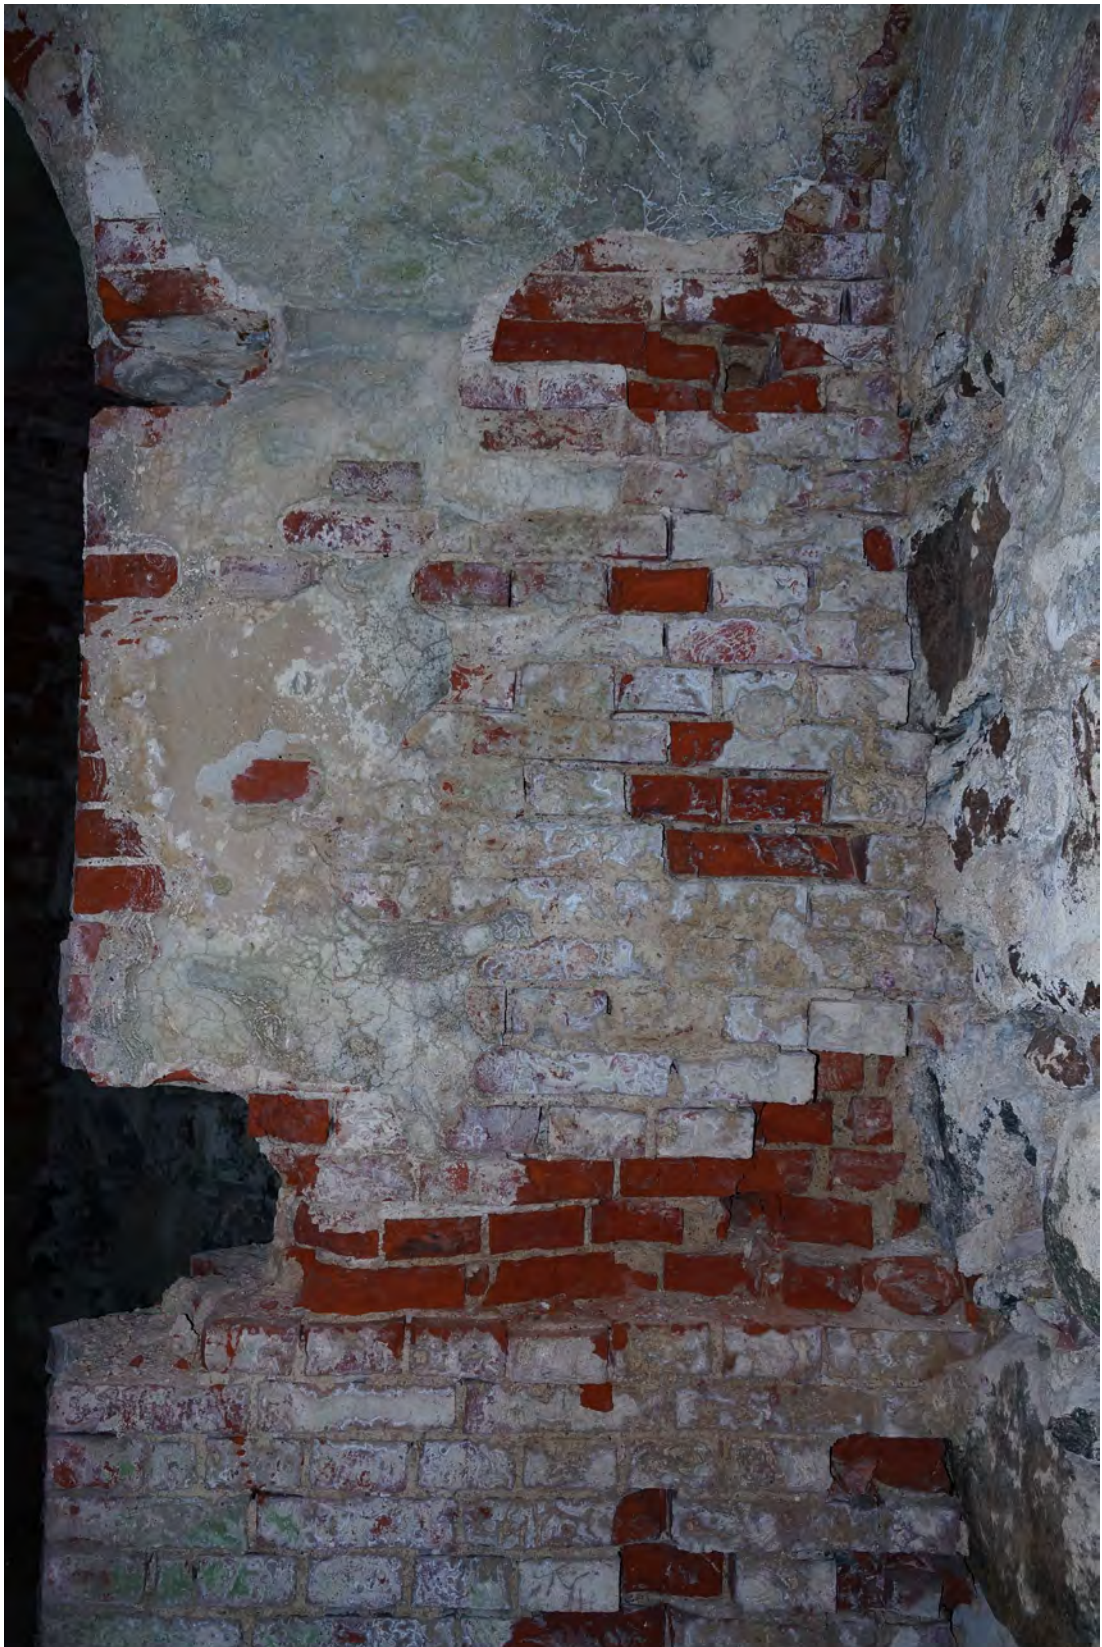
Abb. 257 Schäden am oberen Mauerwerk der Achse 04 c.

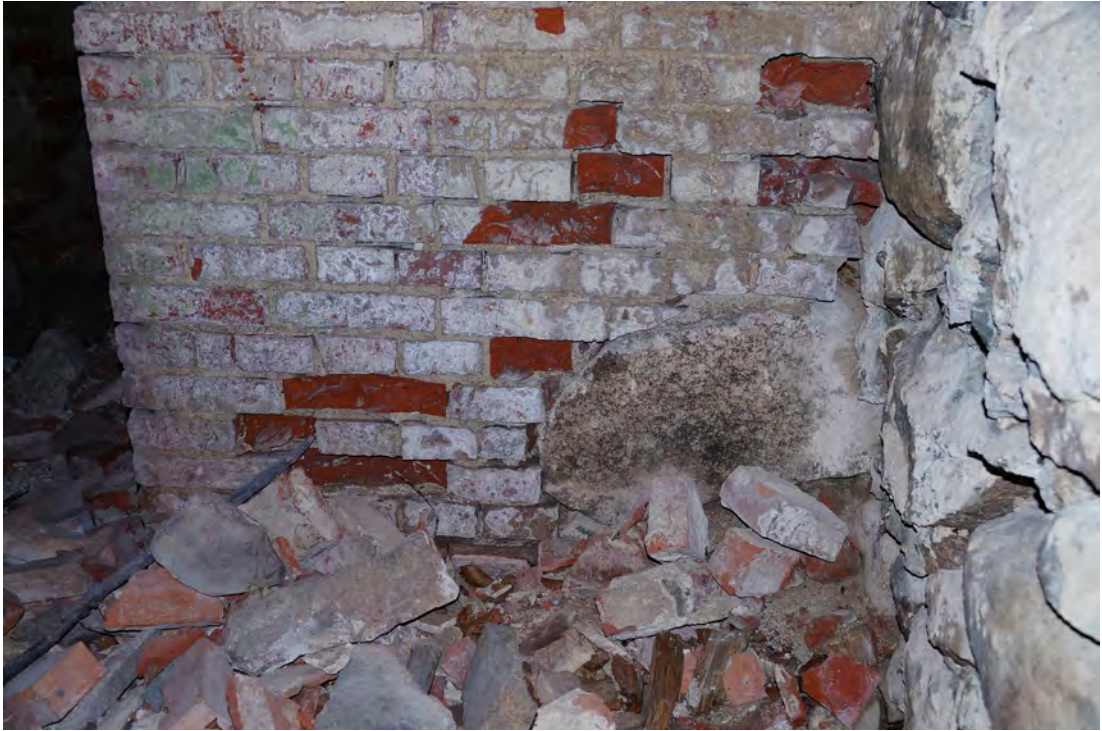
Abb. 258 Schäden am unteren Mauerwerk der Achse 04 c.

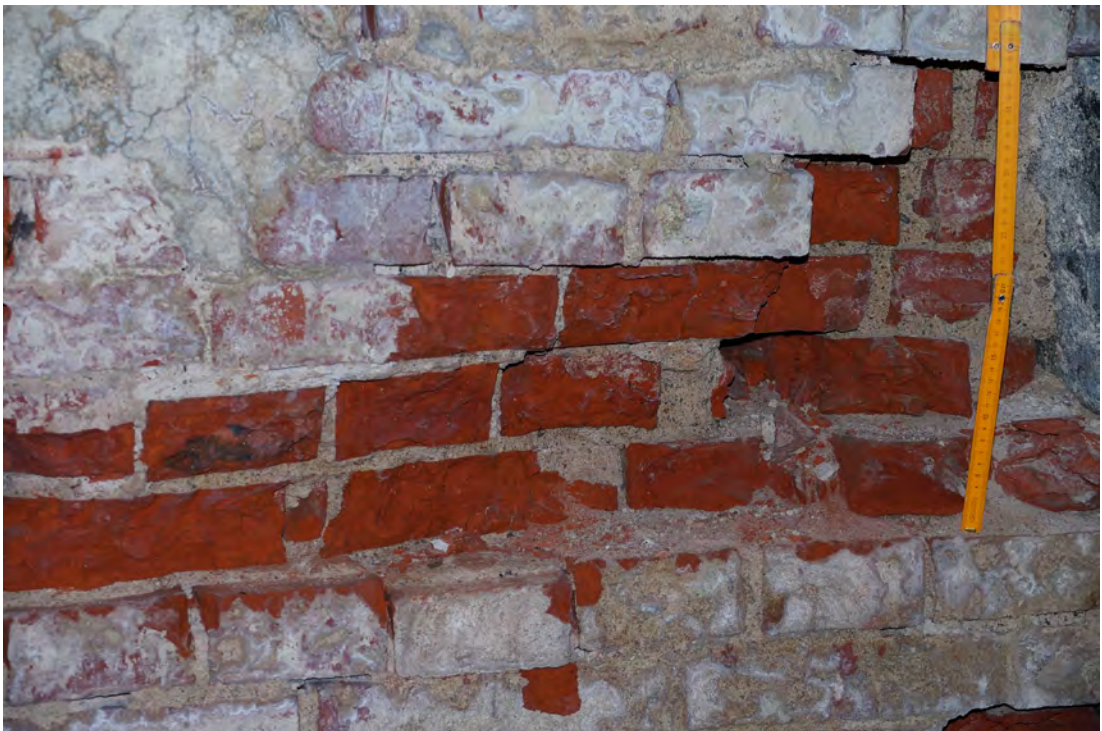
Abb. 259 Maße der Ziegel und Höhe der Schadstelle in der Mitte der Achse 04 c.

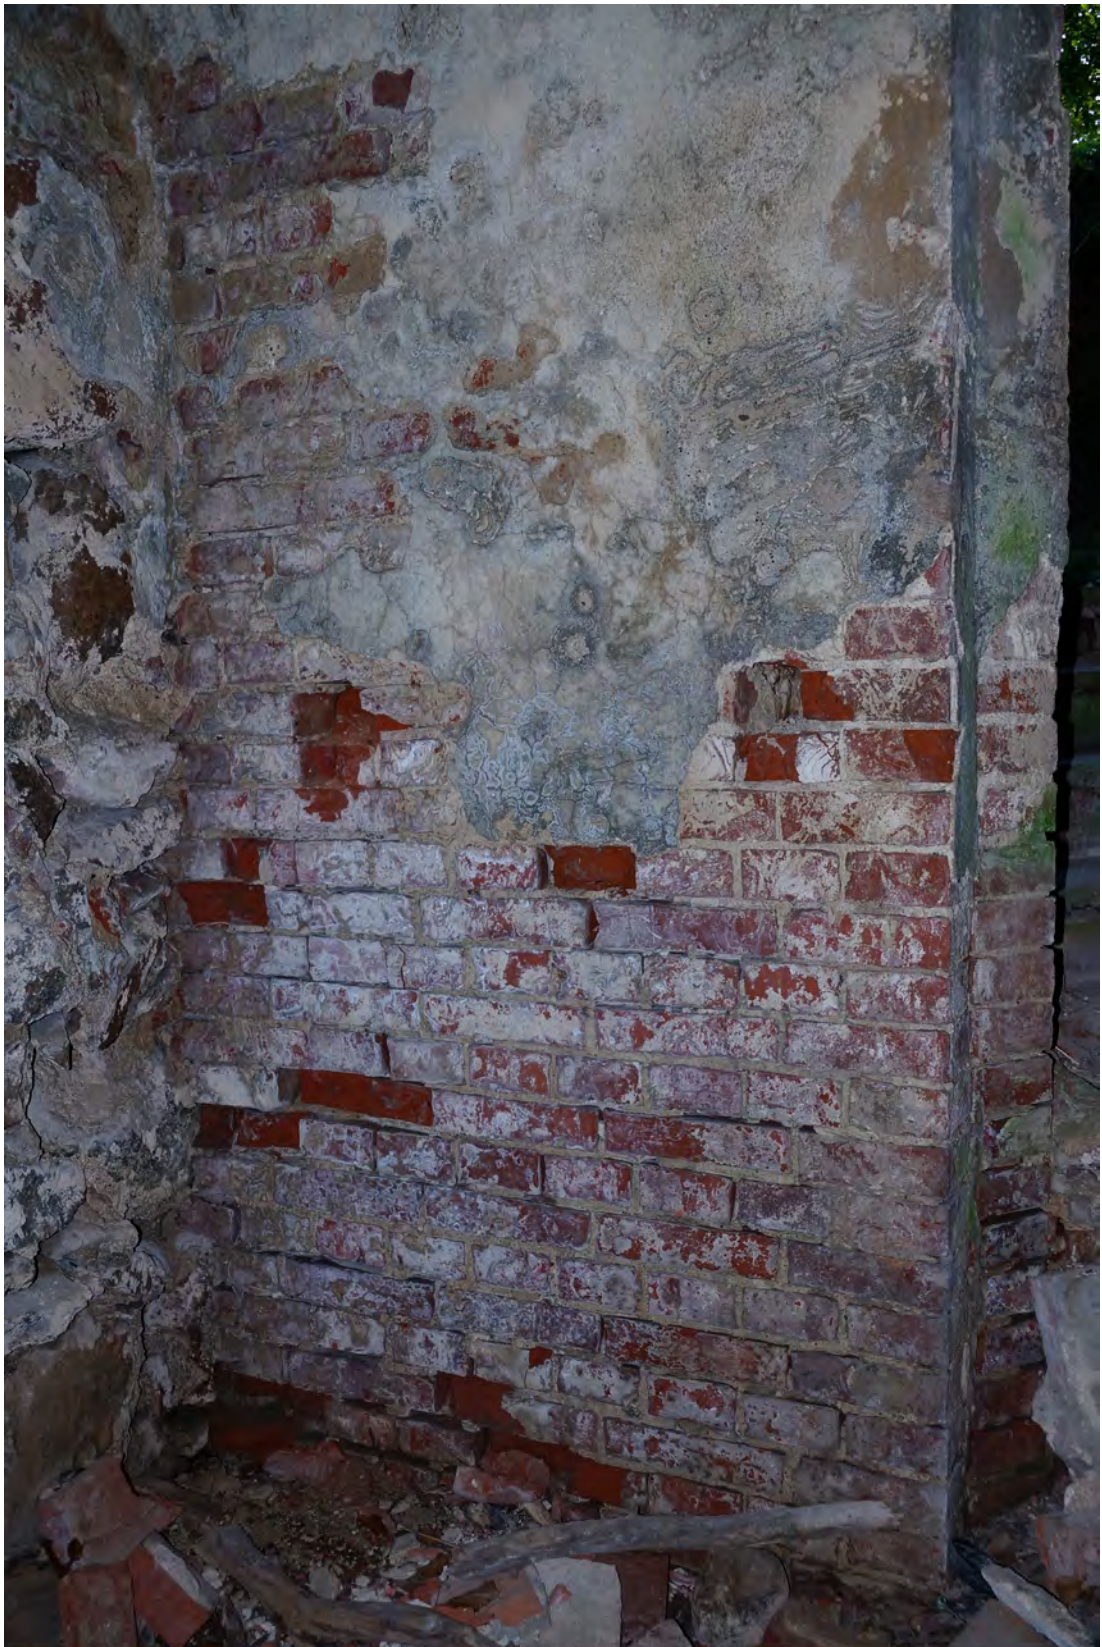
Abb. 266 Schäden am unteren Mauerwerk der Achse 05 a.

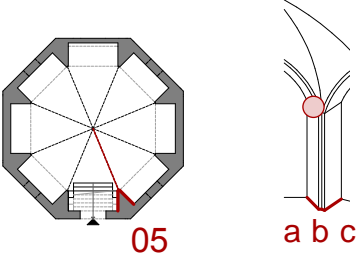
Geschoss:	Innenwände Kellergeschoss	
Bauteil:	Achse 05 - Detail

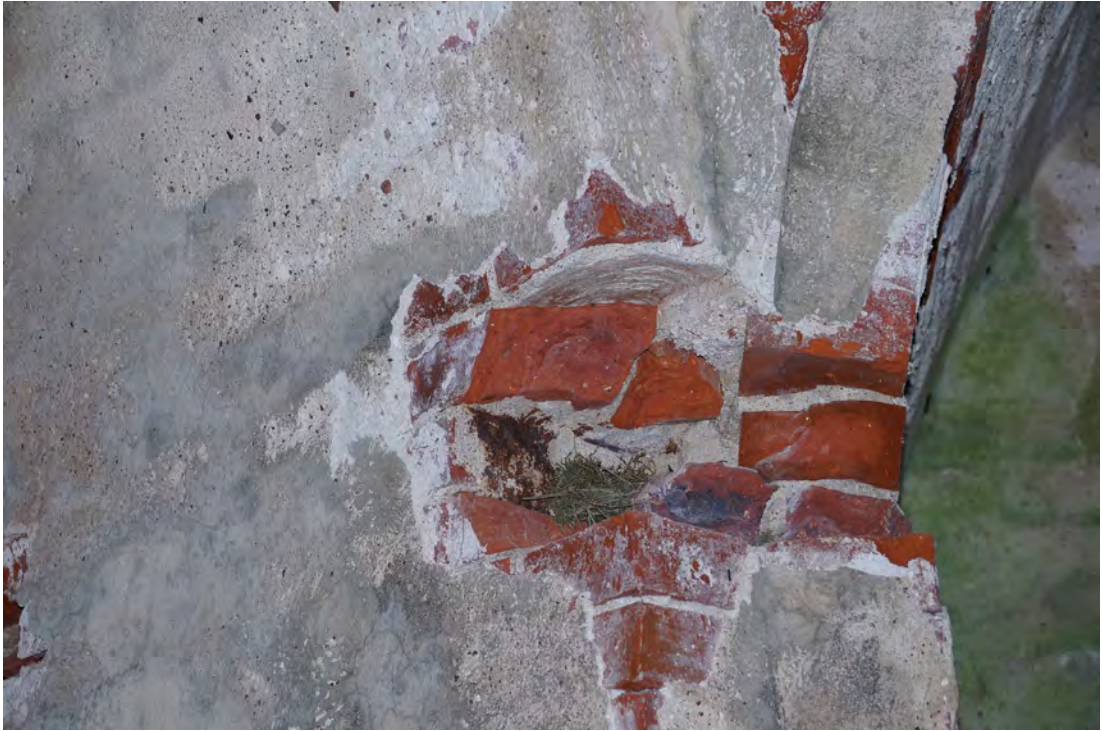
Abb. 267 Schäden am Mauerwerk des Widerlagers der Achse 05 a/b.

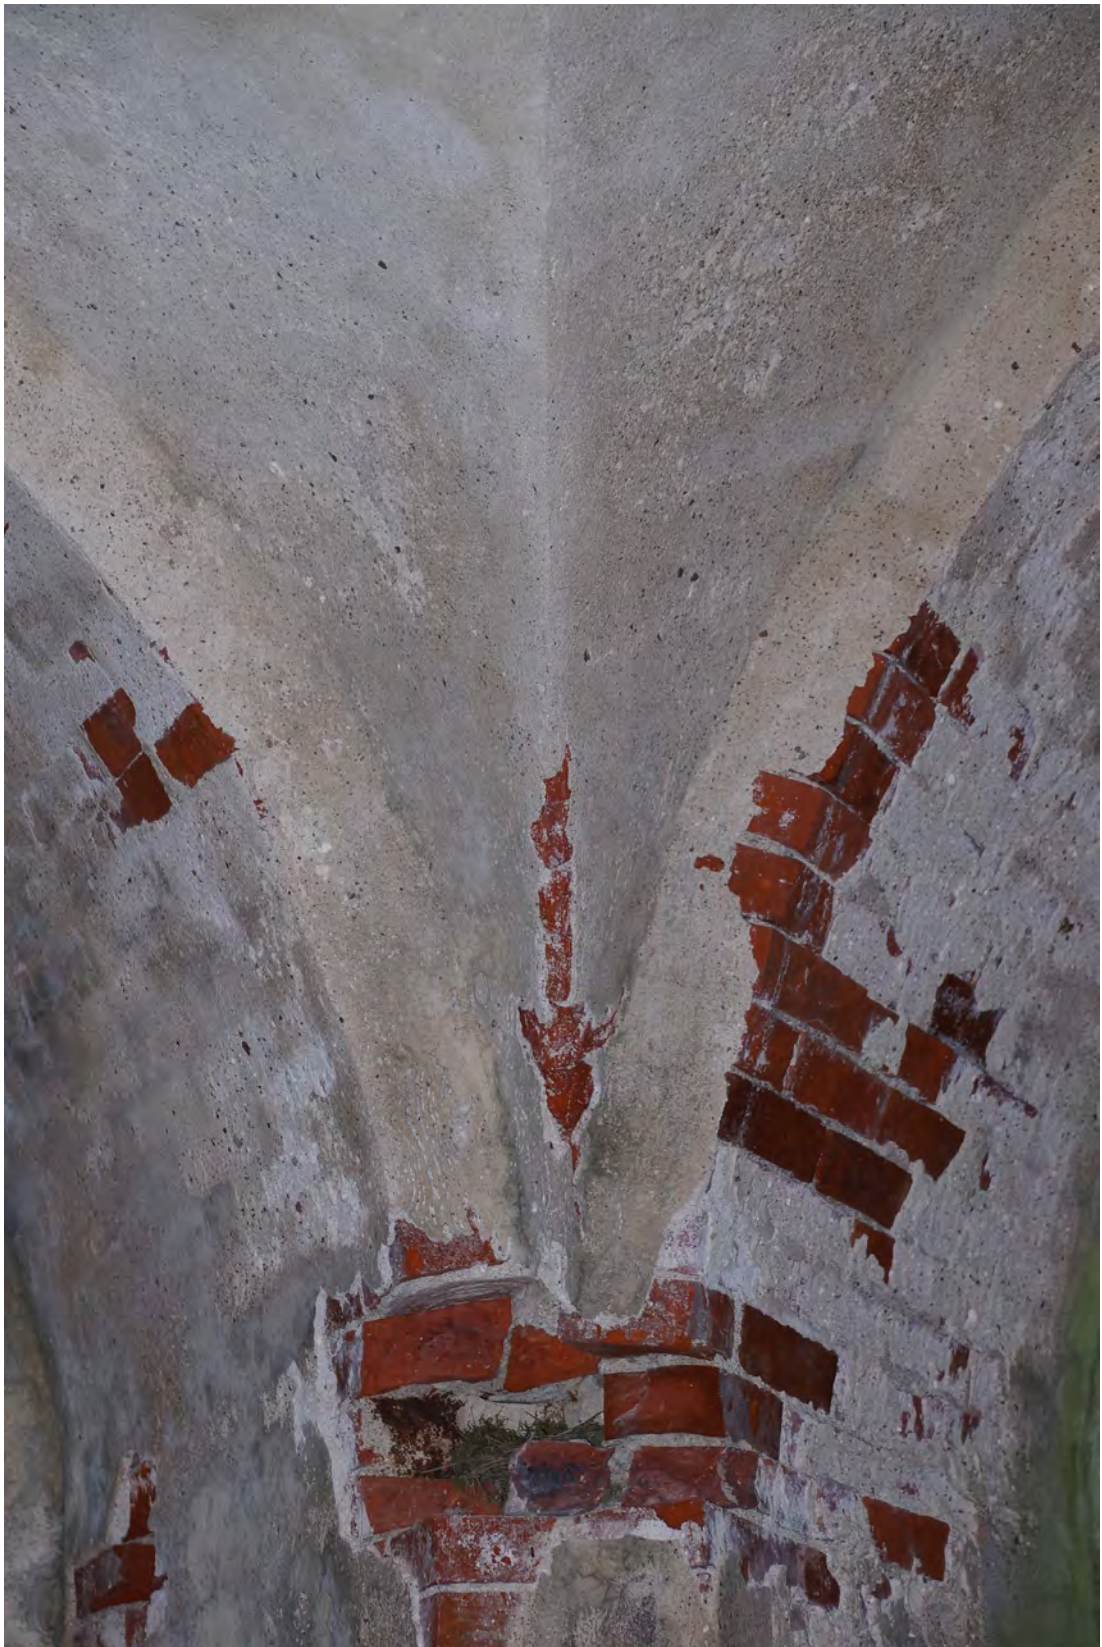
Abb. 268 Schäden am Mauerwerk des Widerlagers der Achse 05 b.

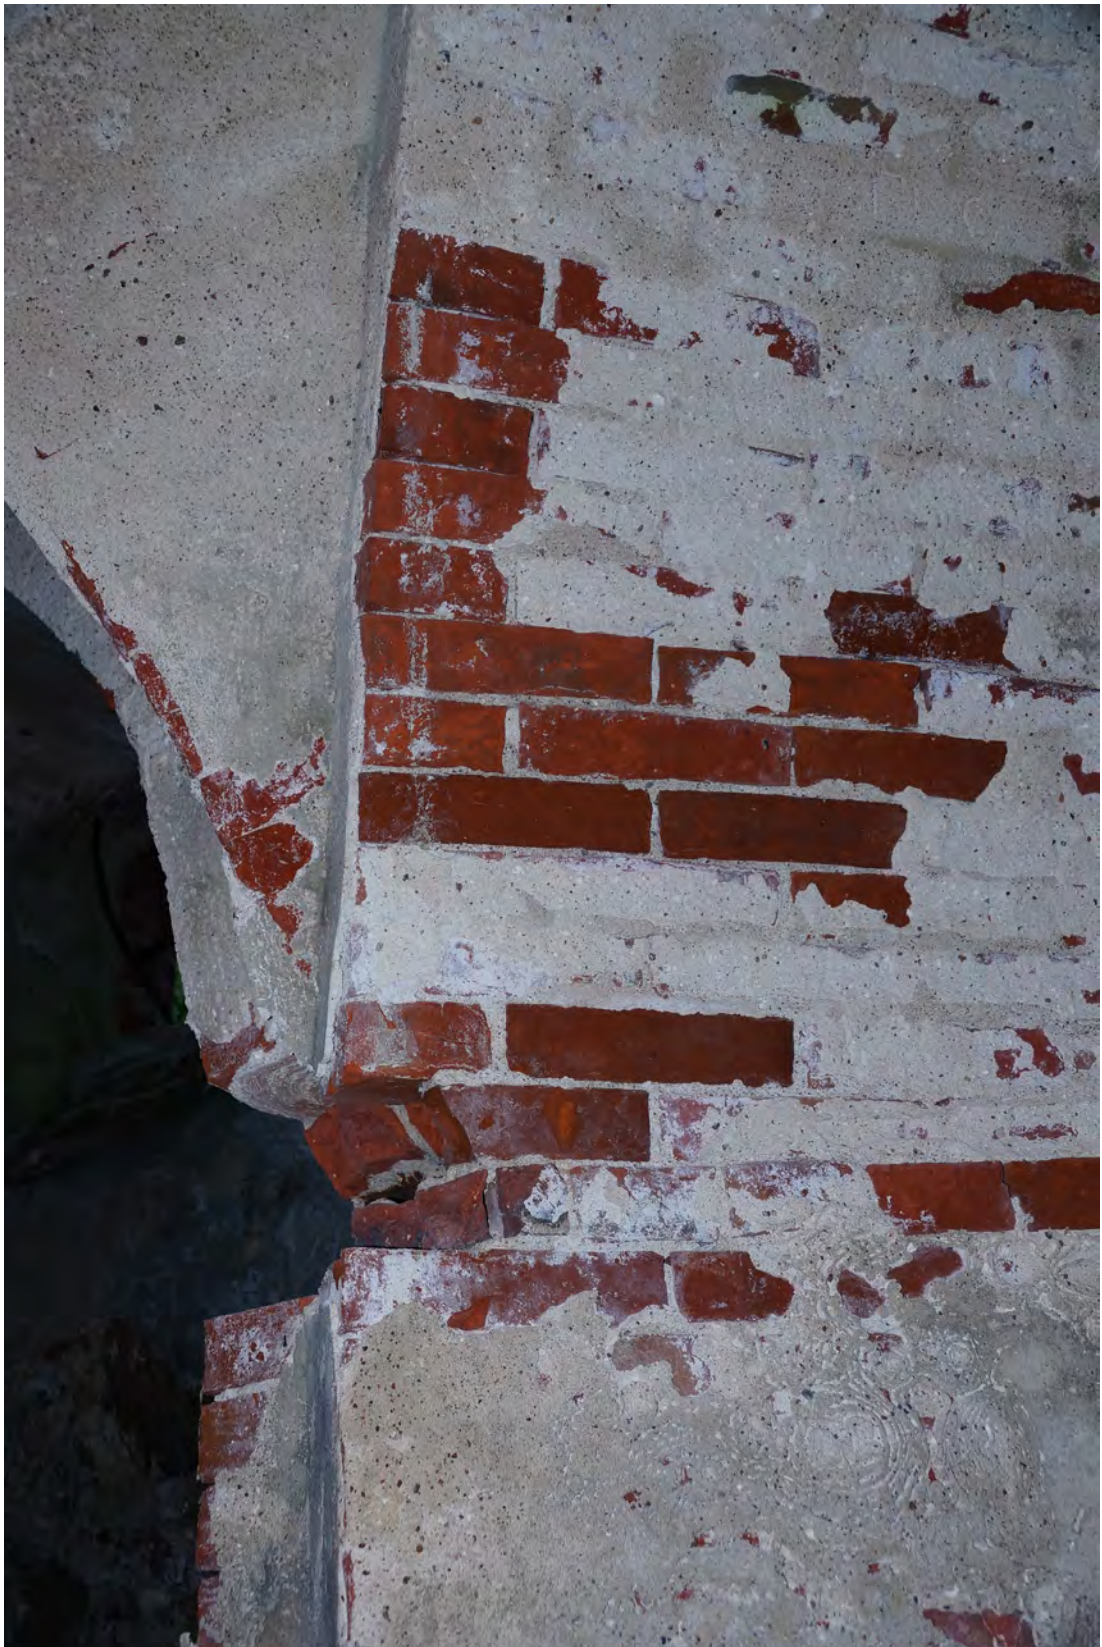
Abb. 269 Schäden am Mauerwerk des Widerlagers der Achse 05 c.

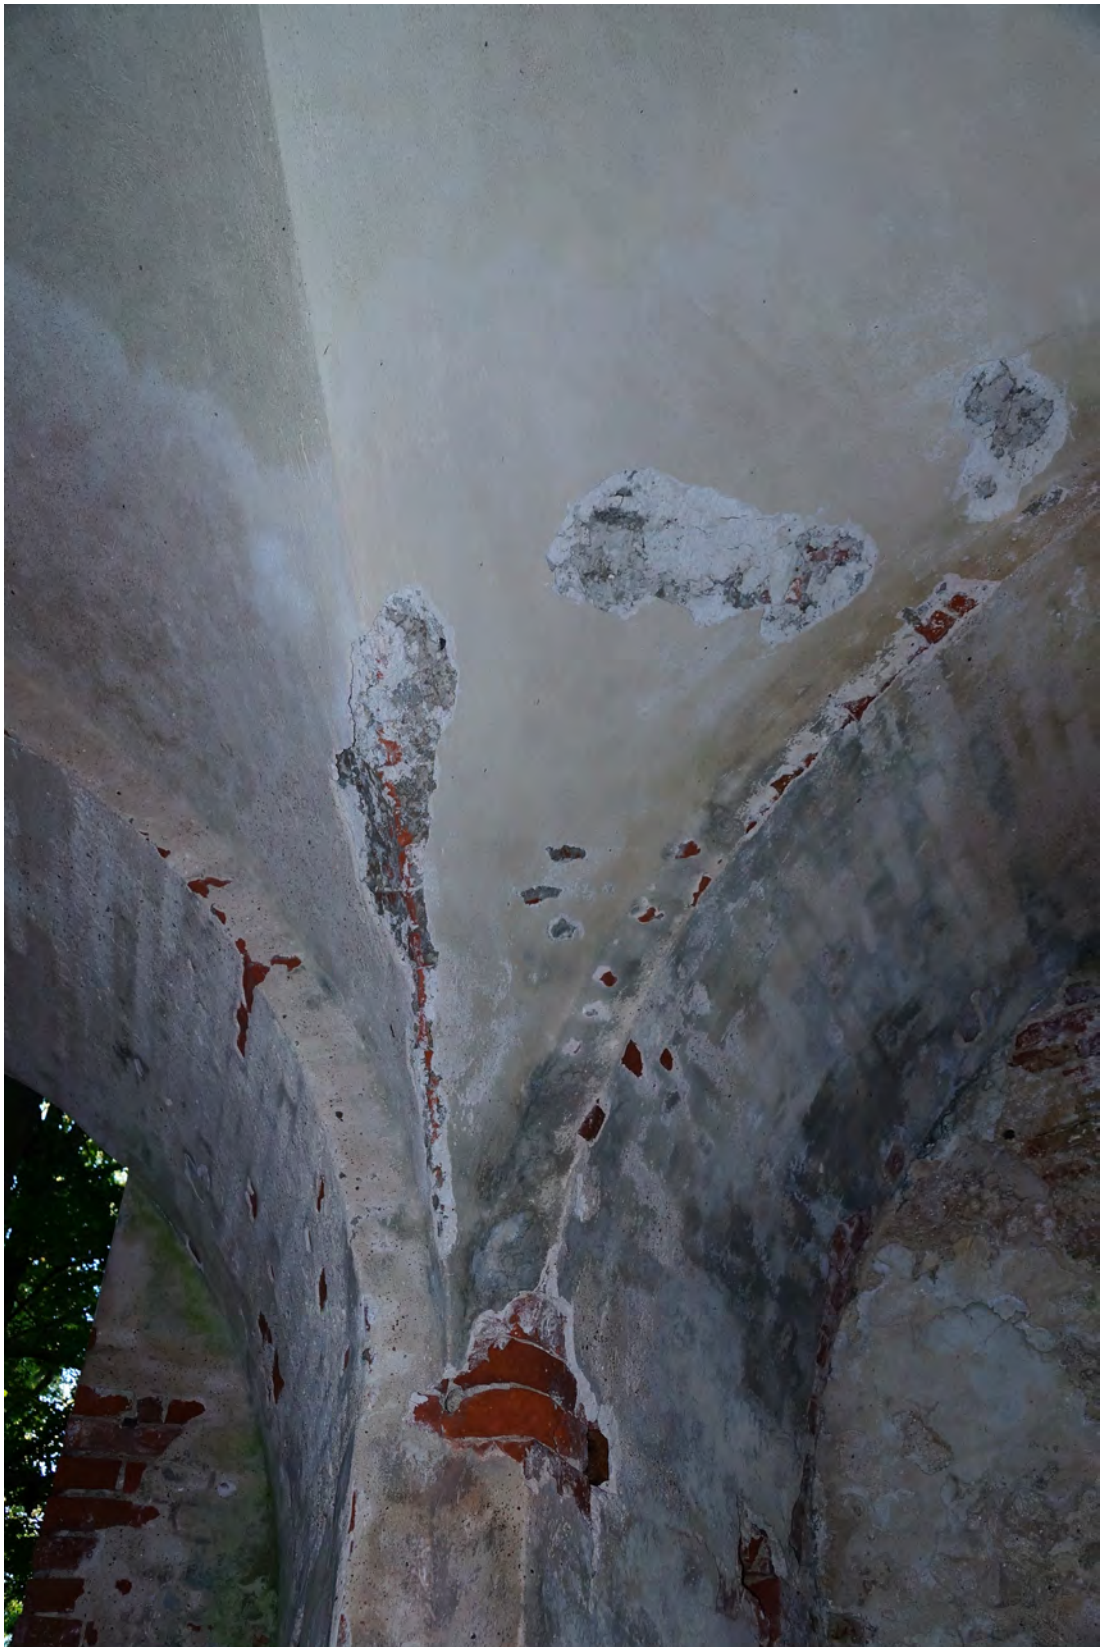
Abb. 284 Schäden am Widerlager der Achse 06 b und am Gewölbe darüber.

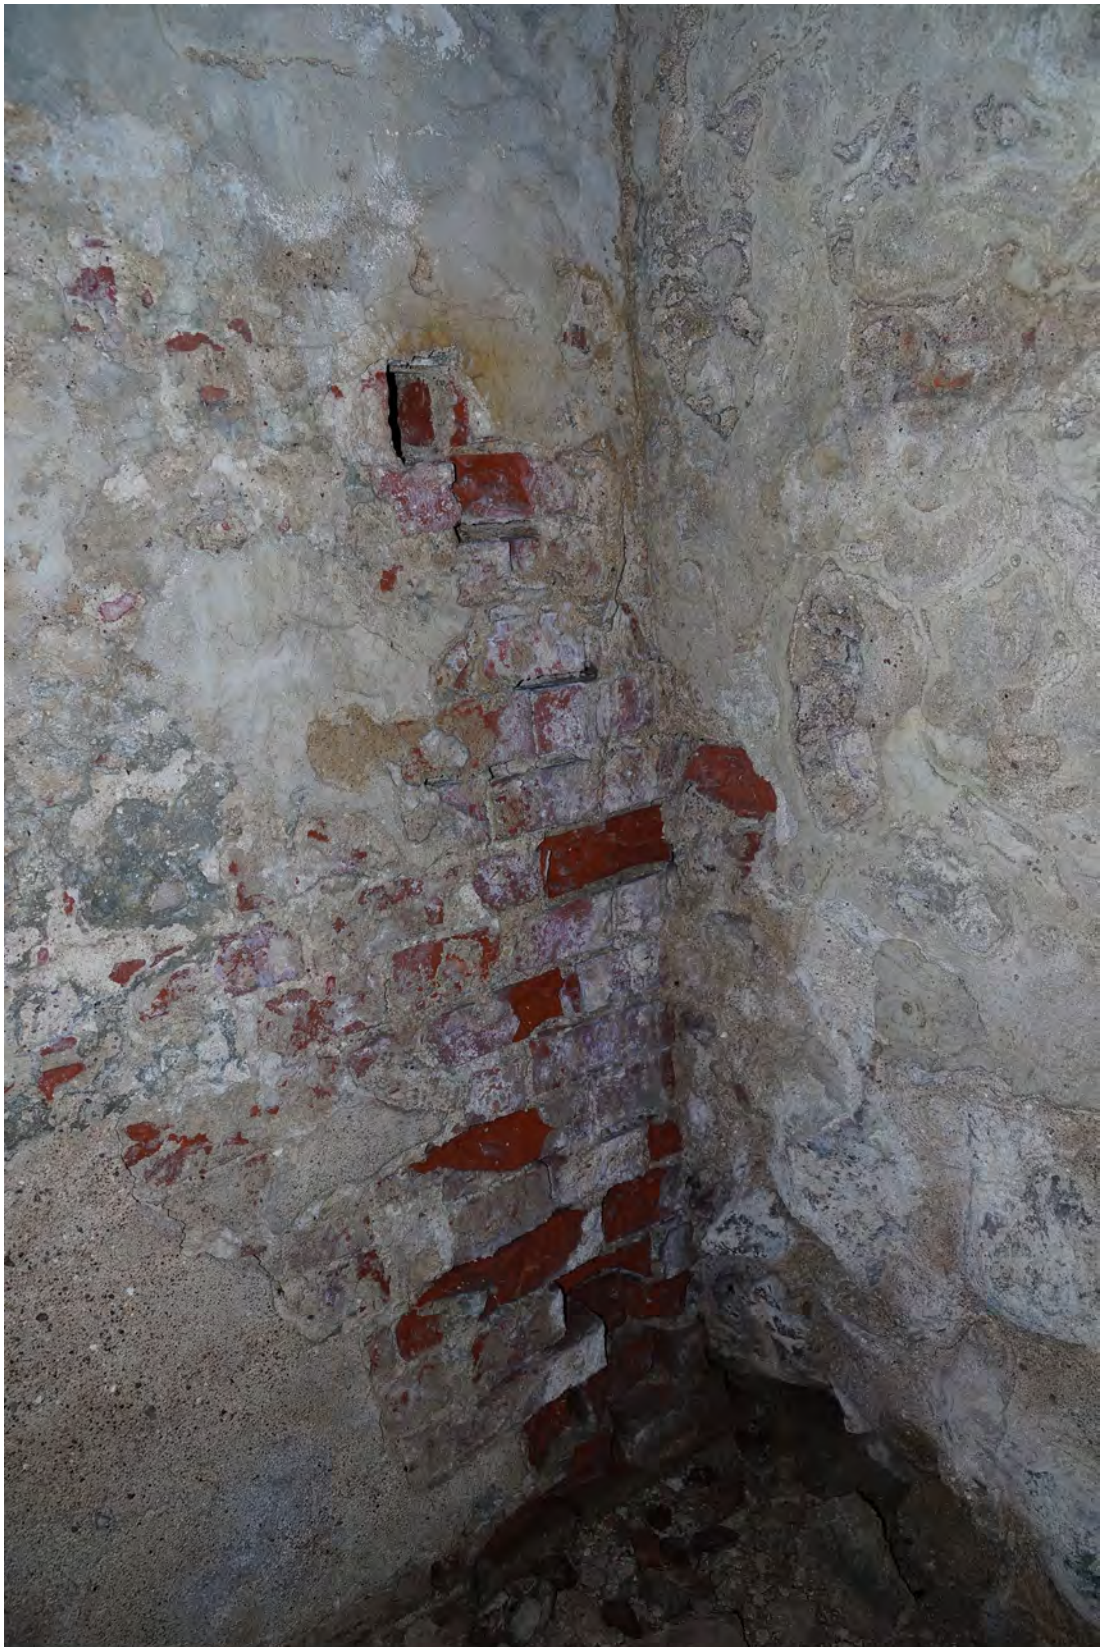
Abb. 285 Schäden am unteren, hinteren Mauerwerk der Achse 06 c.

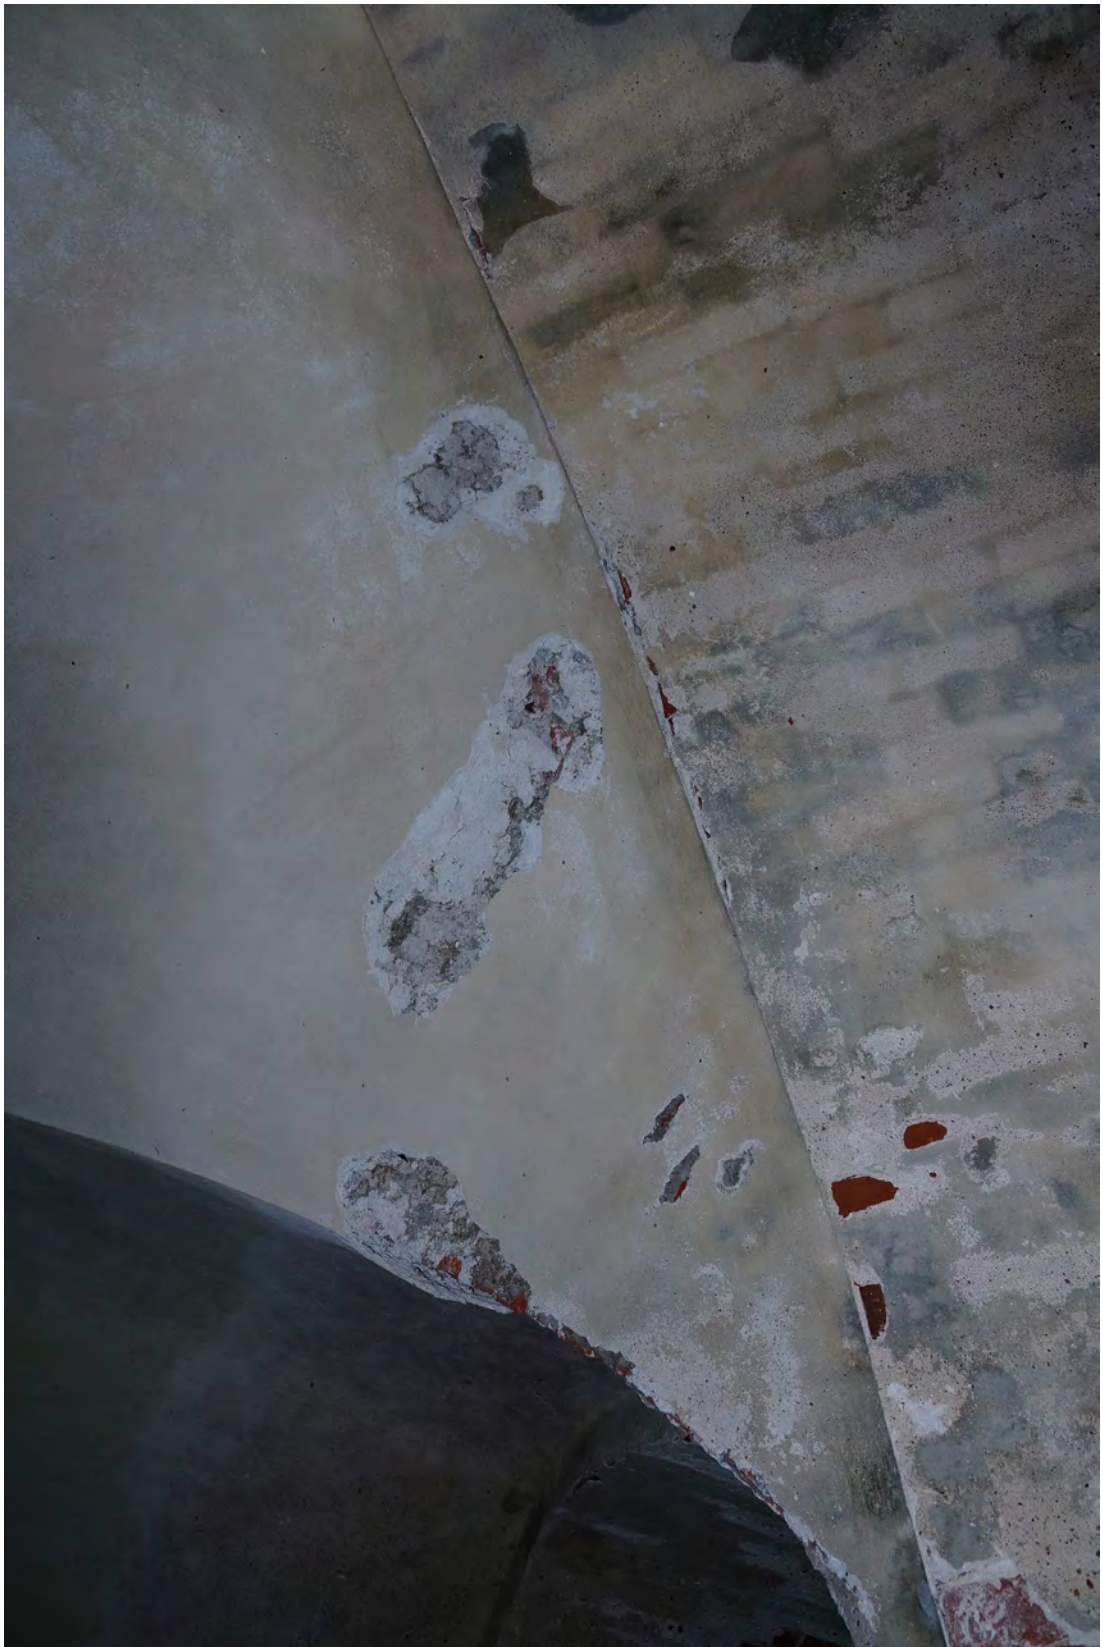
Abb. 286 Schäden am Übergang zum Gewölbe der Achse 06 c.

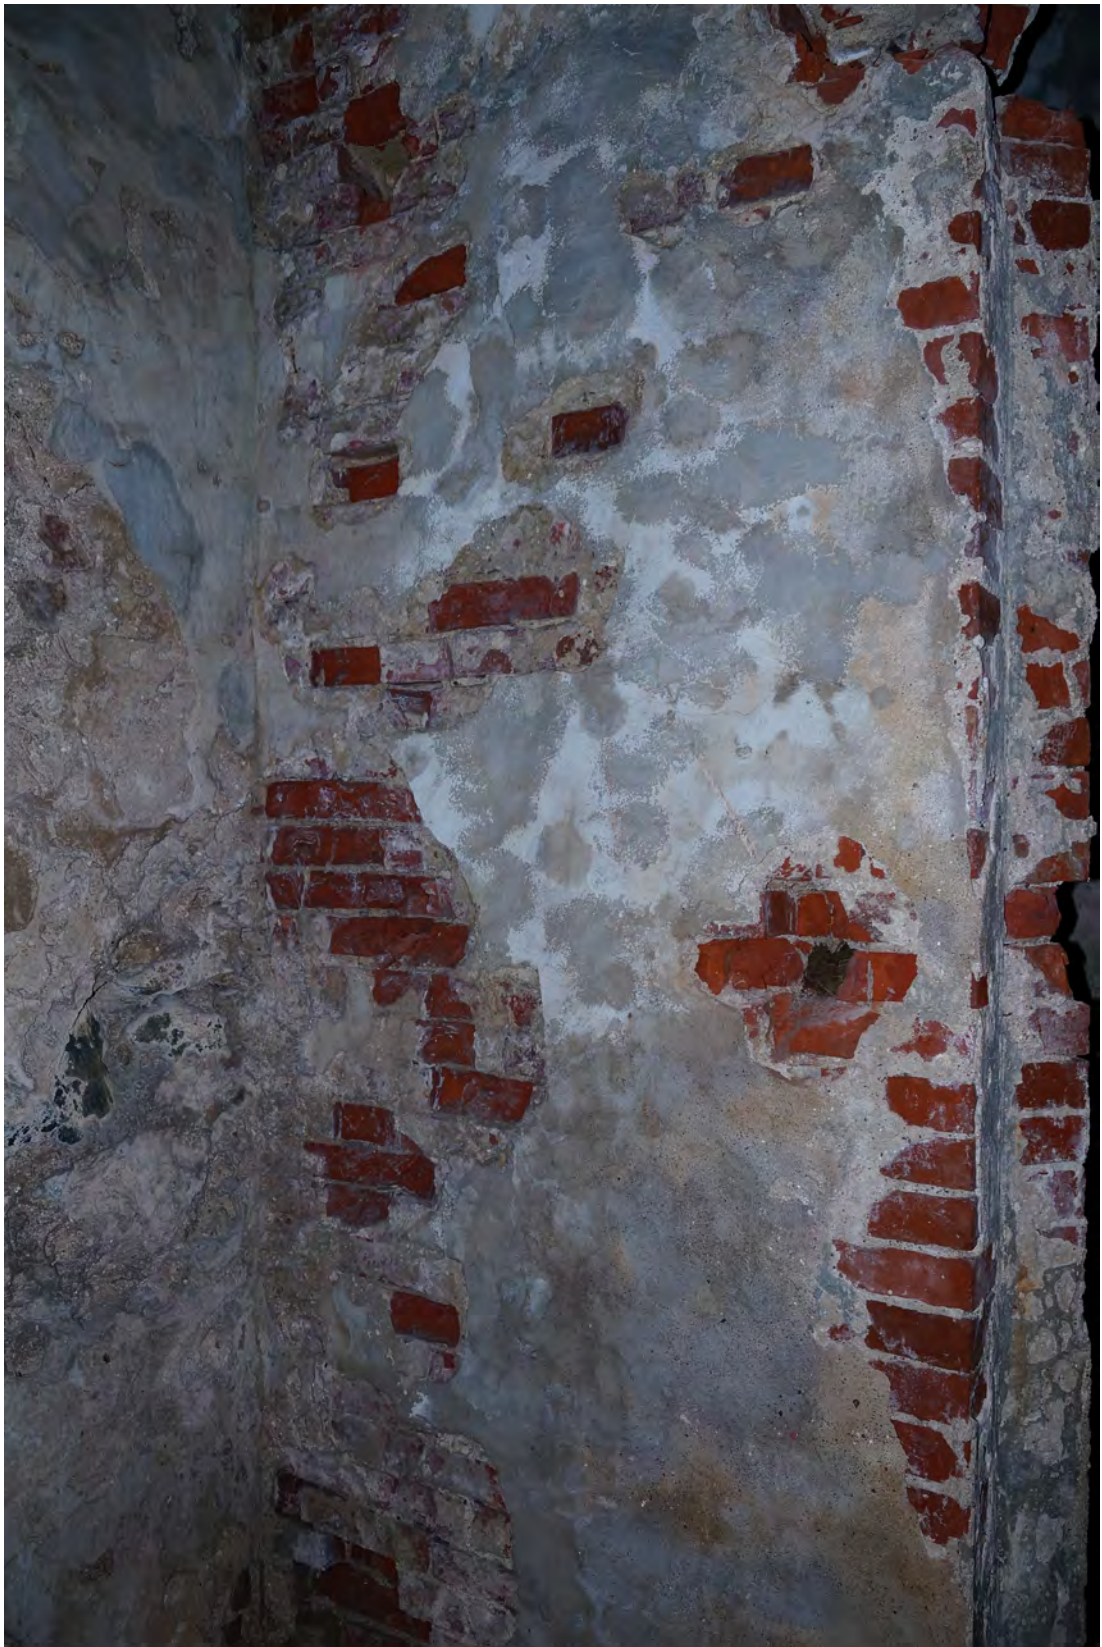
Abb. 295 Schäden am Mauerwerk der Achse 07 a.

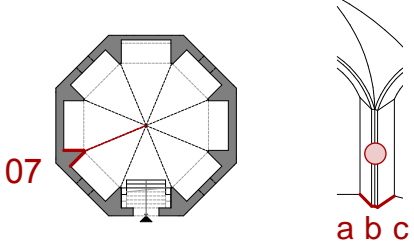
Geschoss:	Innenwände Kellergeschoss	
Bauteil:	Achse 07 - Detail

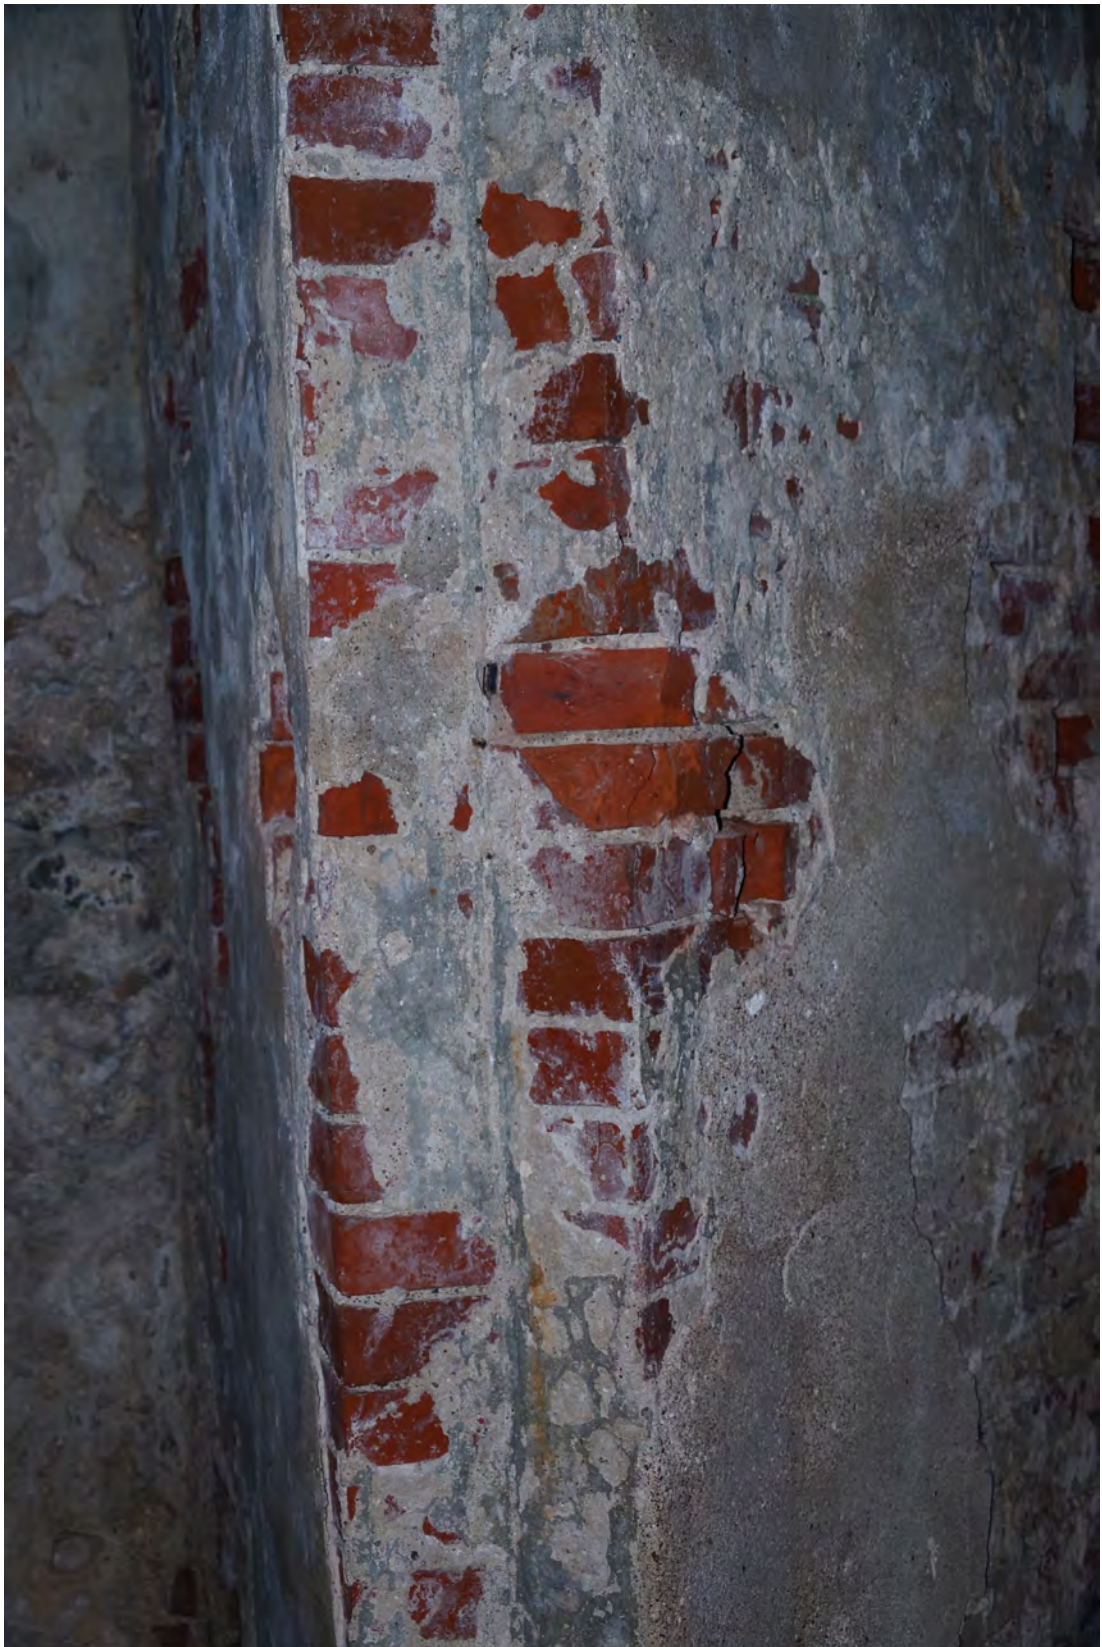
Abb. 296 Schäden am Mauerwerk in der Mitte der Achse 07 b.
