**TECHNISCHE
UNIVERSITÄT
DRESDEN**

Fakultät Architektur Lehrstuhl Tragwerksplanung

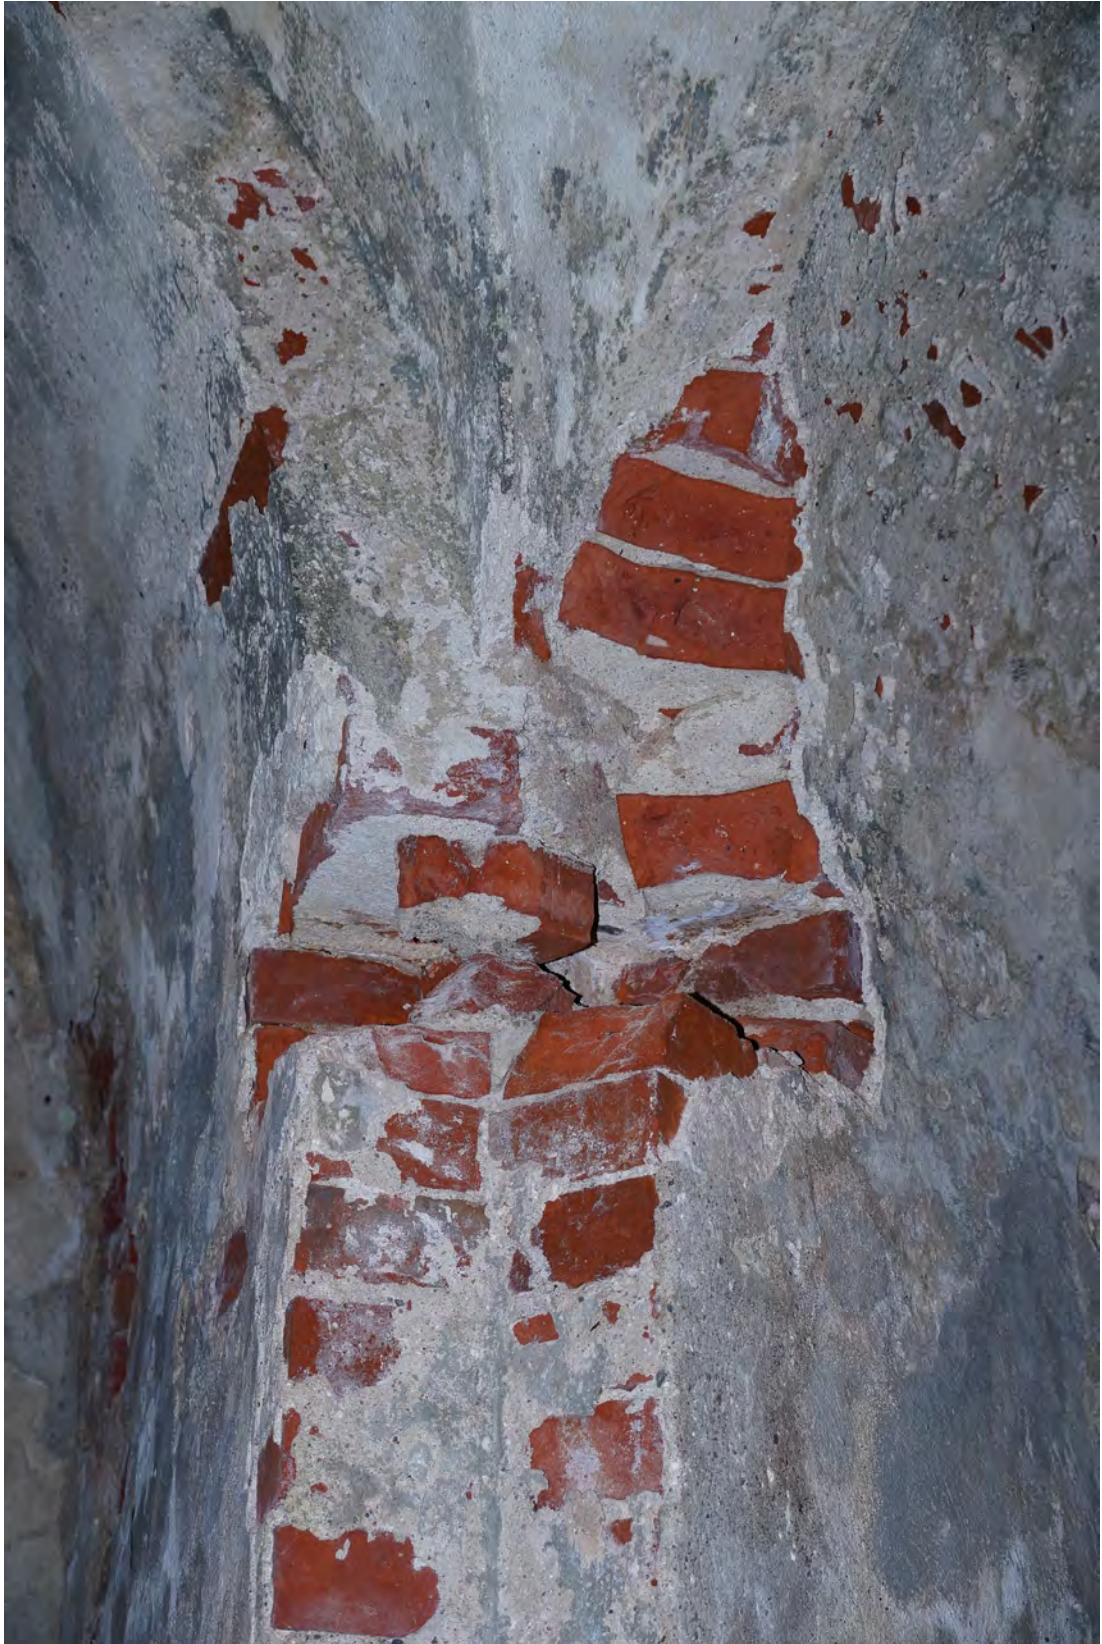
Abb. 297 Schäden am Mauerwerk des Widerlagers der Achse 07 b.

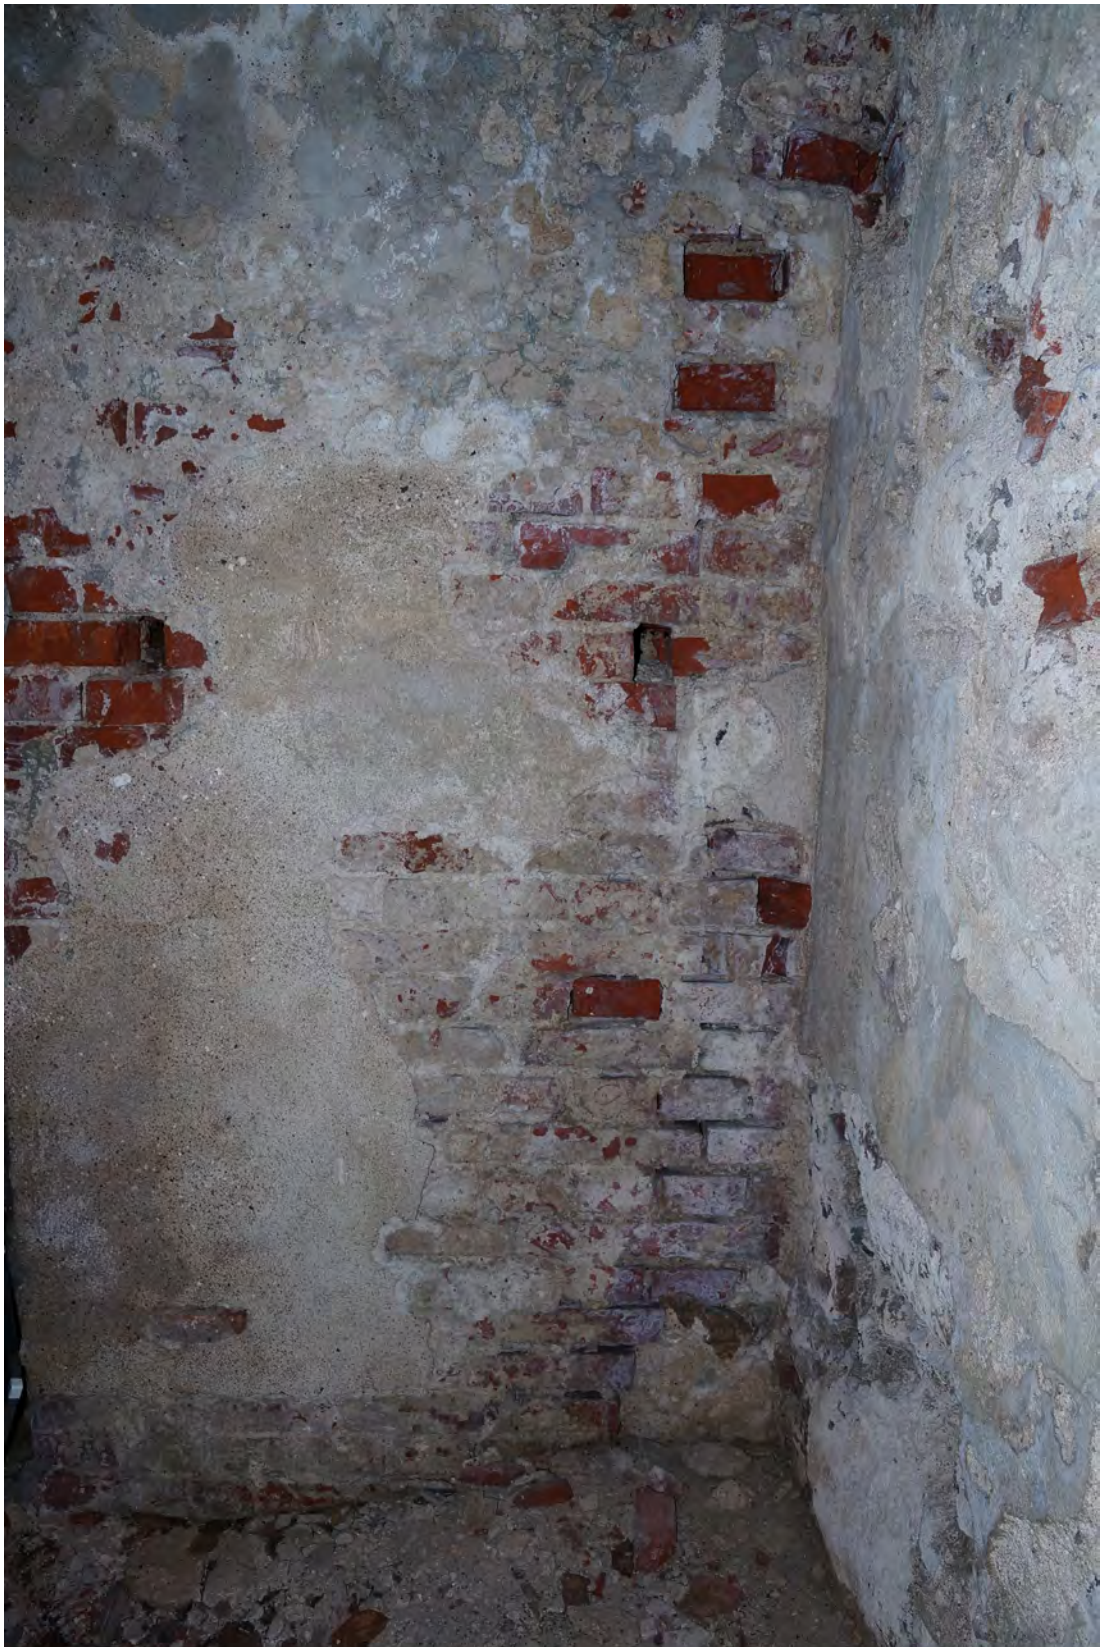
Abb. 298 Schäden im hinteren, unteren Bereich des Mauerwerks der Achse 07 c.

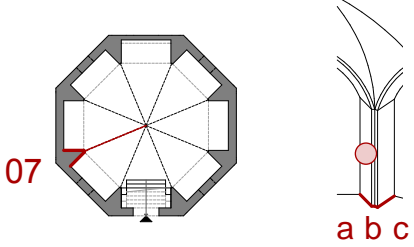
Geschoss:	Innenwände Kellergeschoss	
Bauteil:	Achse 07 - Detail

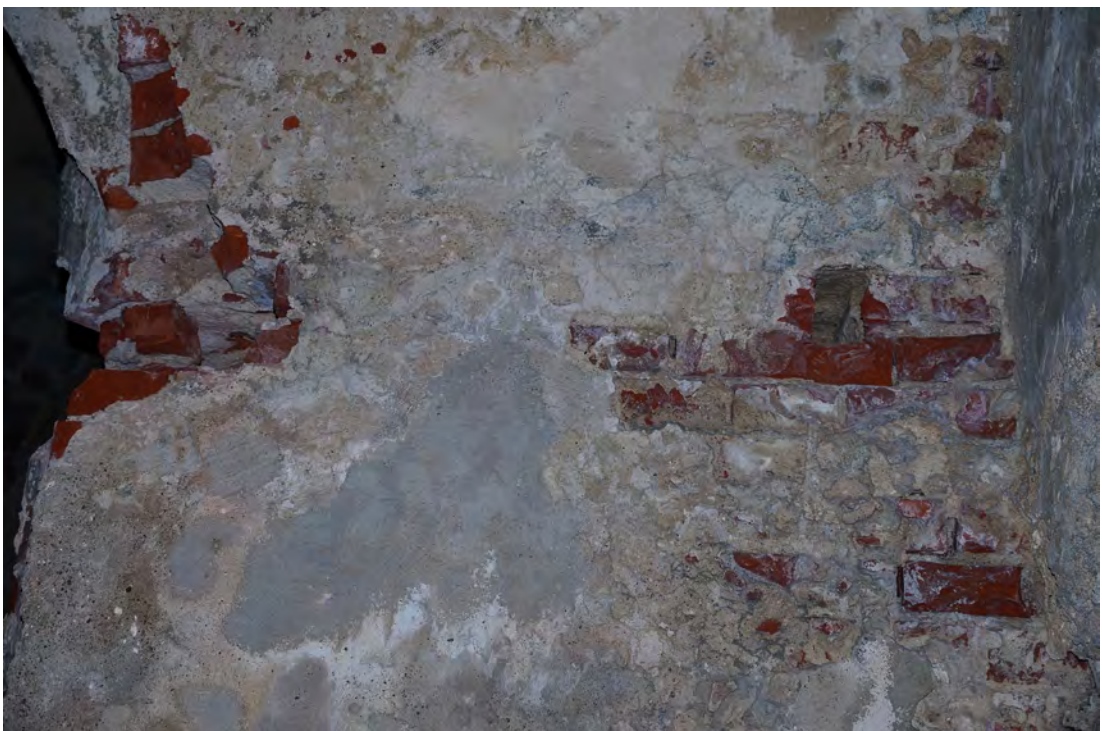
Abb. 301 Schäden am Mauerwerk im oberen Bereich der Achse 07 c.

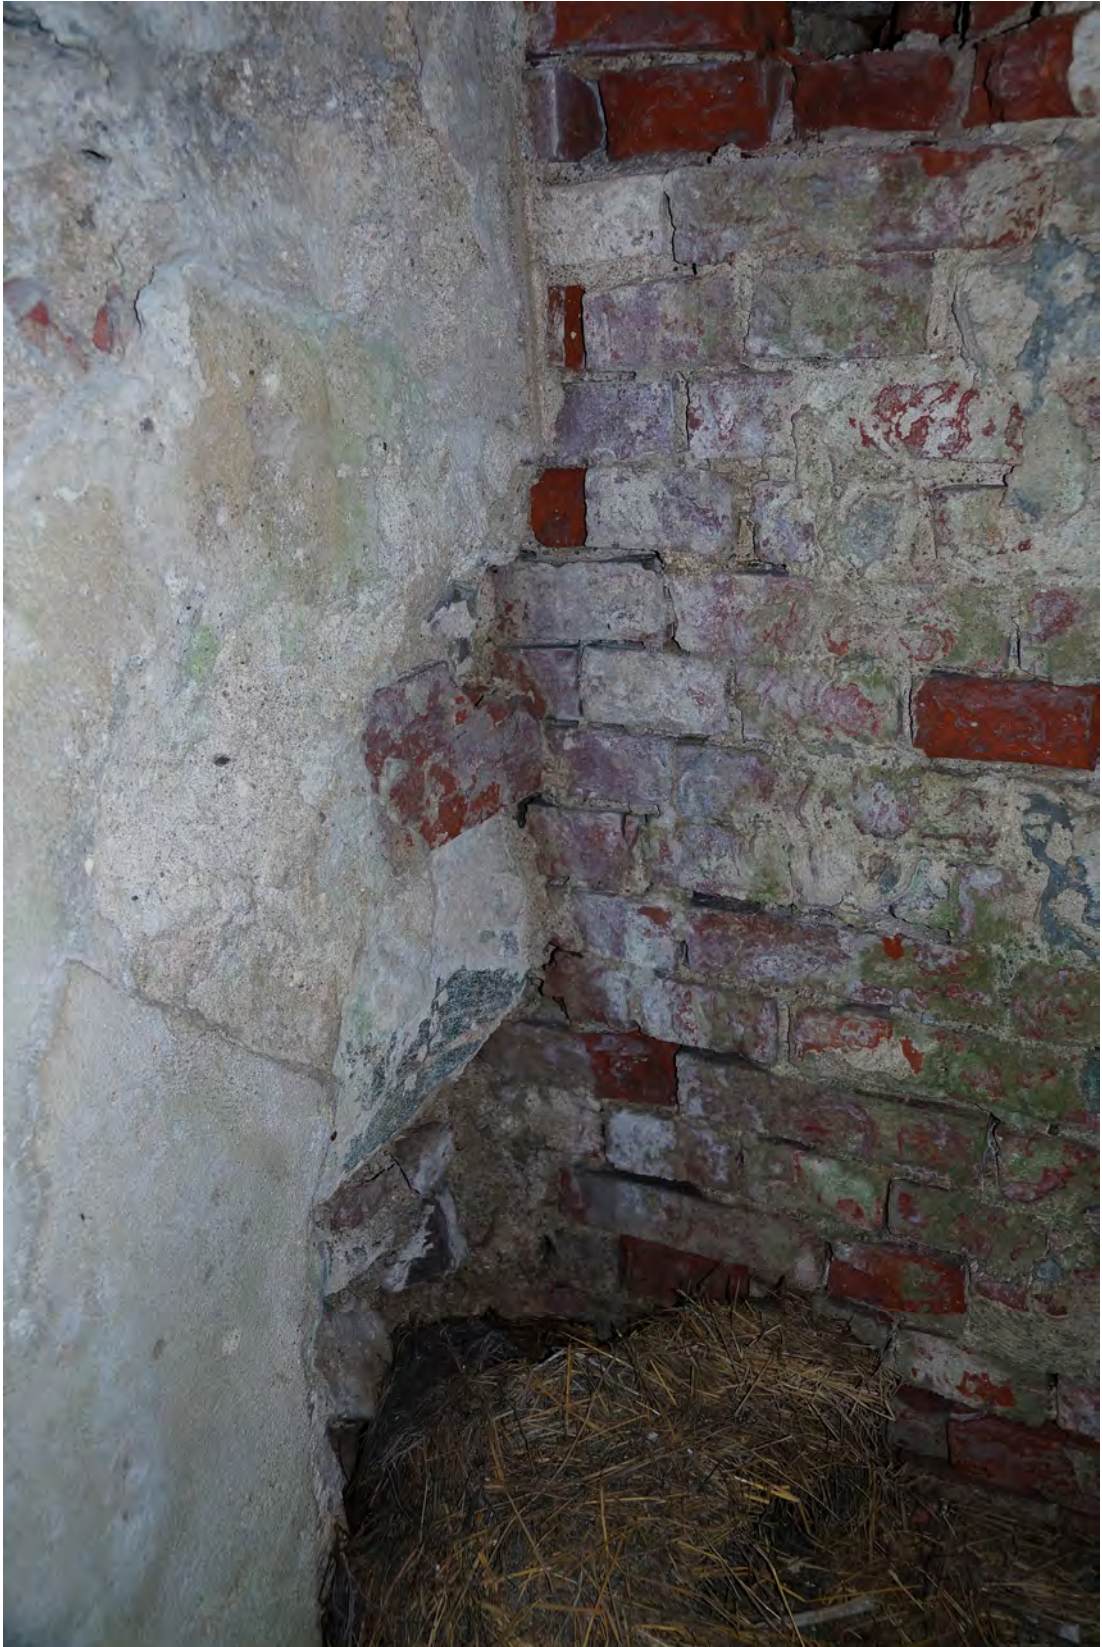
Abb. 308 Schäden am Mauerwerk im unteren, hinteren Bereich der Achse 08 a.

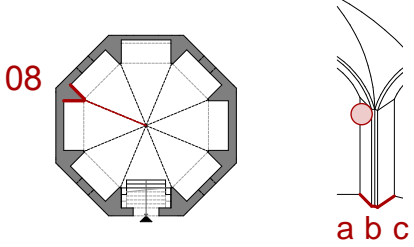
Geschoss:	Innenwände Kellergeschoss	
Bauteil:	Achse 08 - Detail

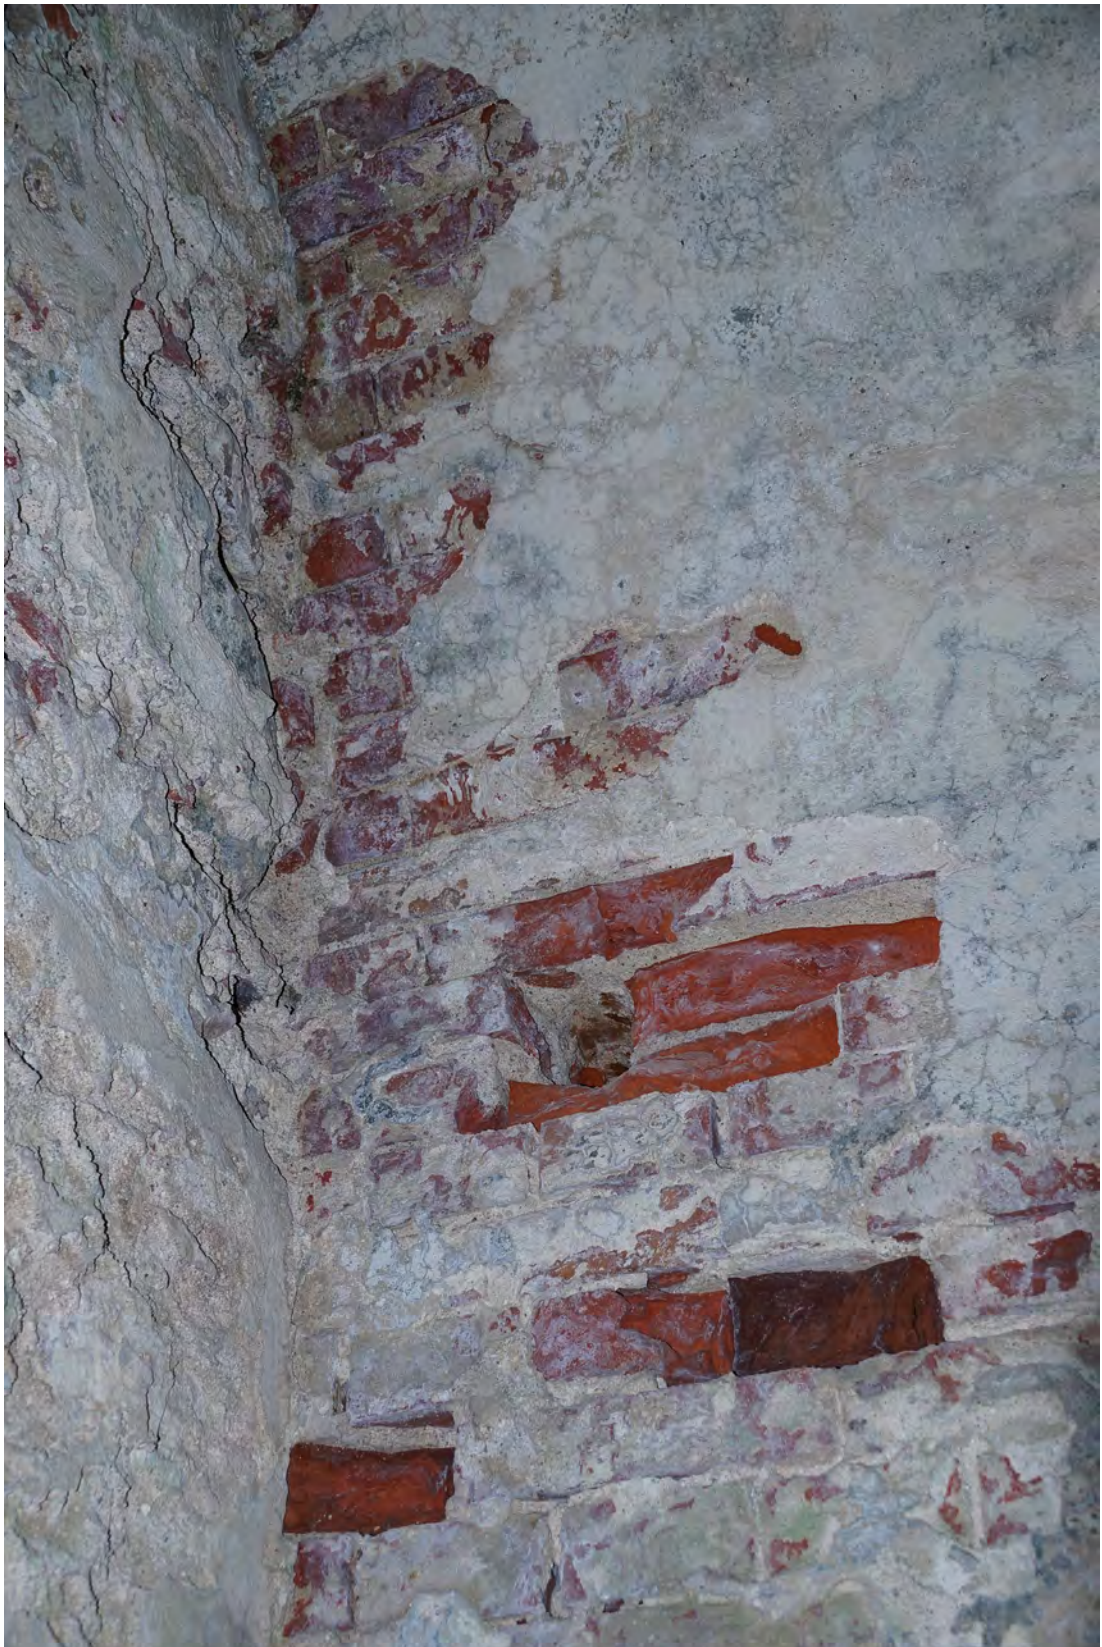
Abb. 309 Schäden am Mauerwerk im oberen, hinteren Bereich der Achse 08 a.

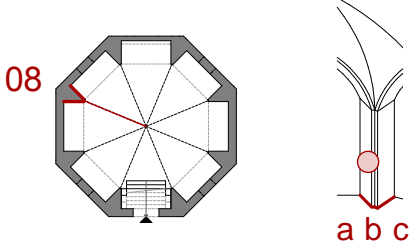
Geschoss:	Innenwände Kellergeschoss	
Bauteil:	Achse 08 - Detail

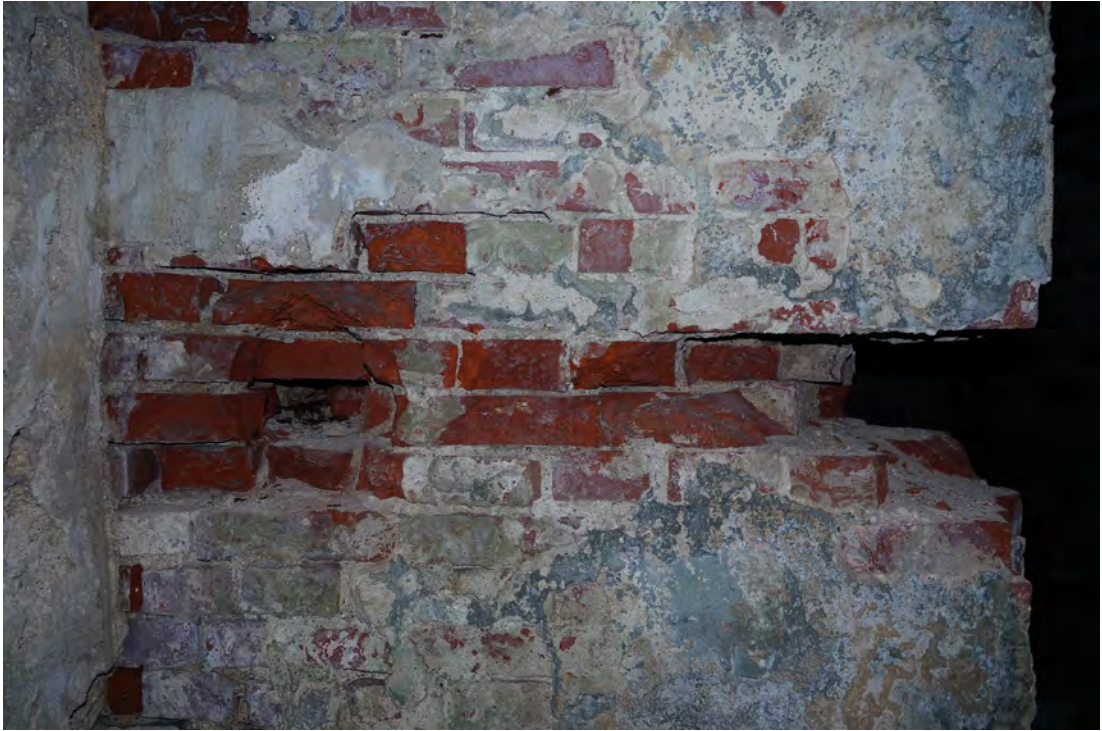
Abb. 311 Schäden am Mauerwerk im mittleren Bereich der Achse 08 a.

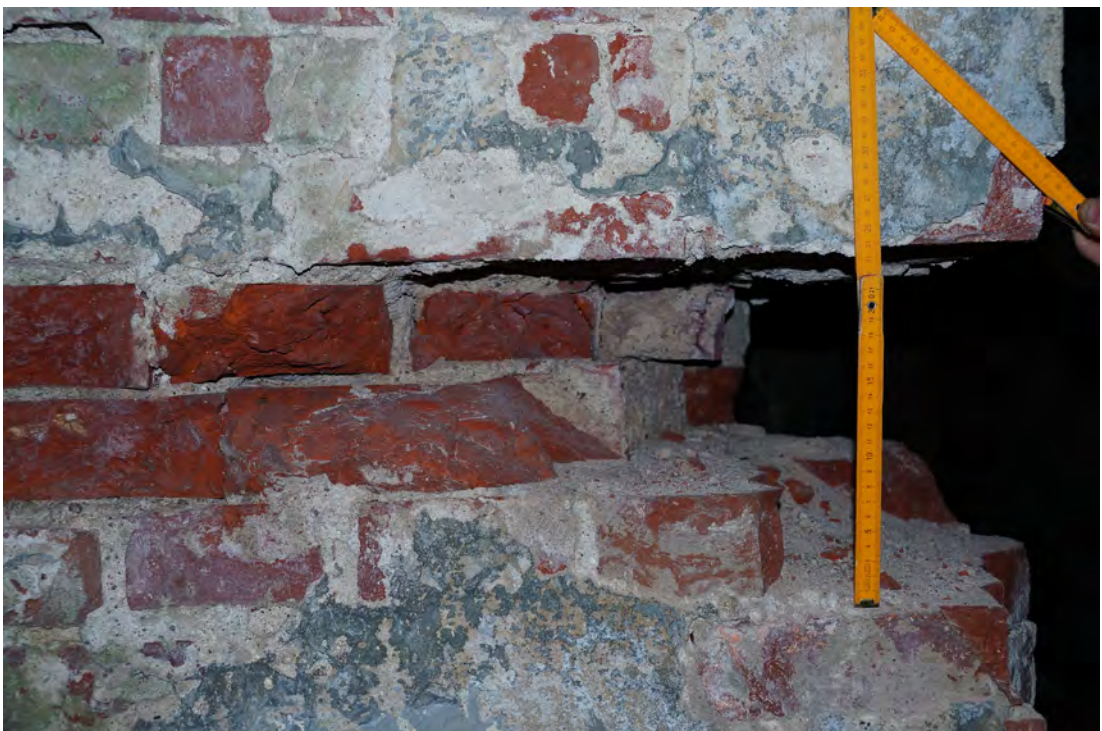
Abb. 310 Die Höhe der Schäden im mittleren Bereich der Achse 08 a.

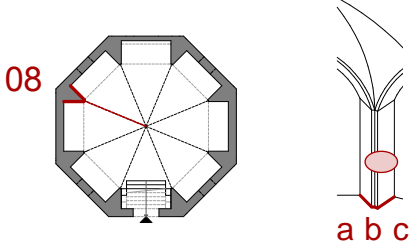
Geschoss:	Innenwände Kellergeschoss	
Bauteil:	Achse 08 - Detail

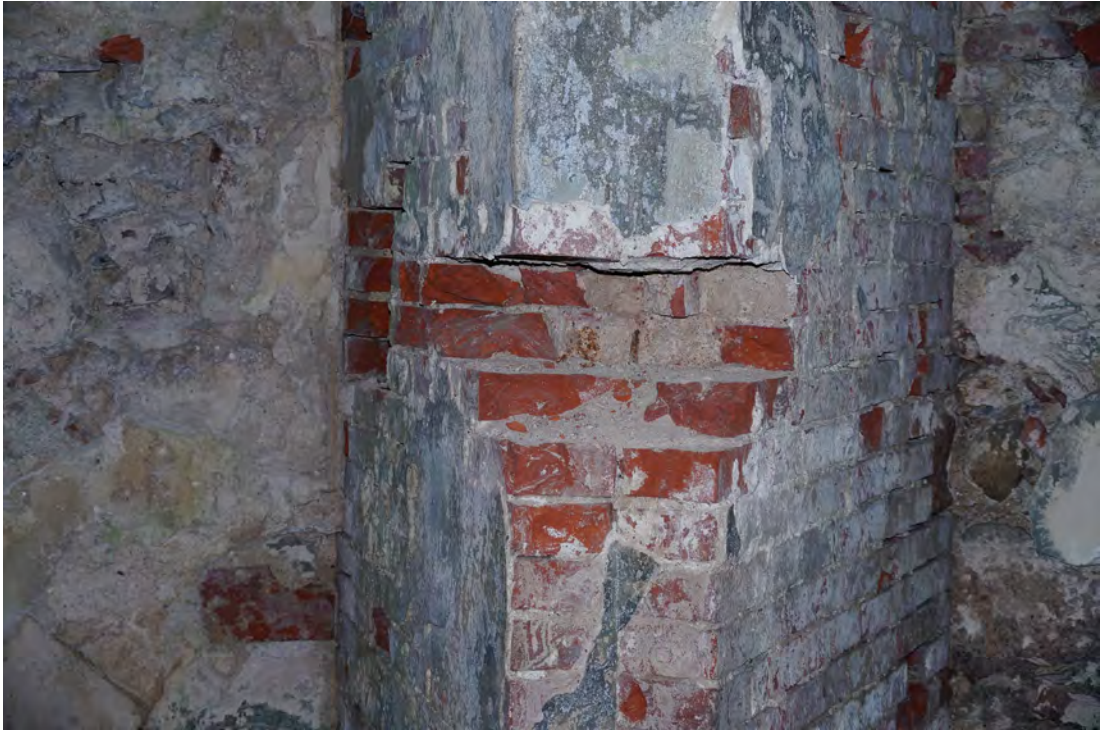
Abb. 312 Schäden am Mauerwerk im mittleren Bereich der Achse 08 b.

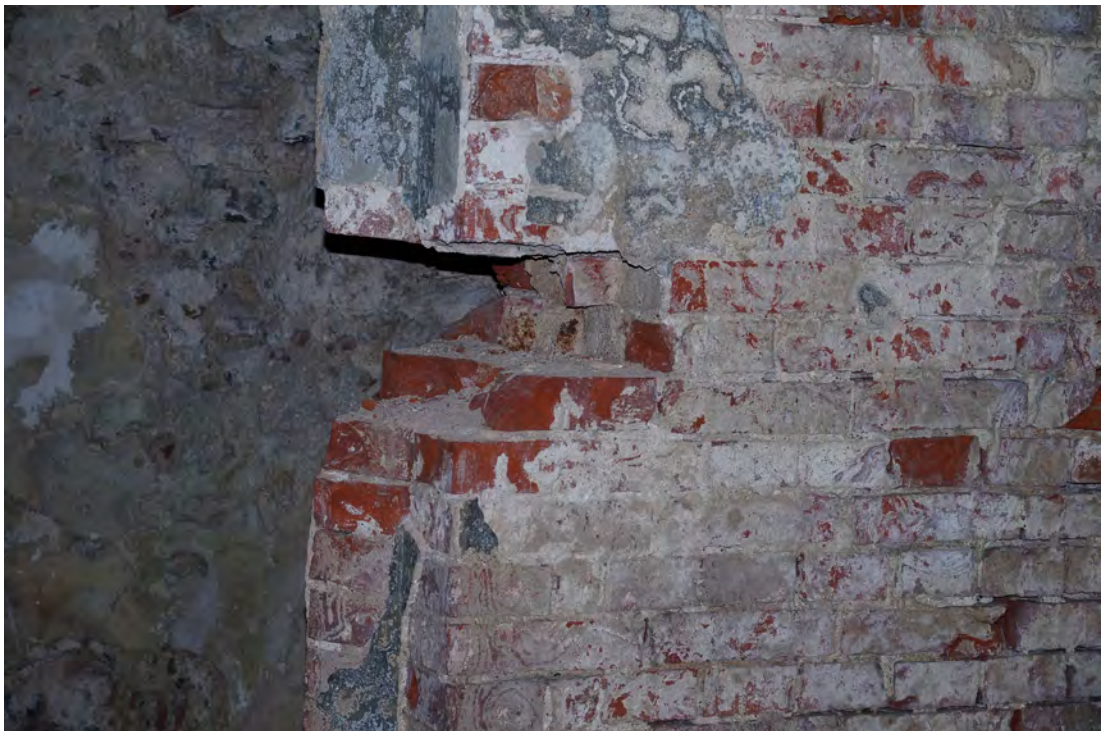
Abb. 313 Schäden am Mauerwerk im mittleren Bereich der Achse 08 c.

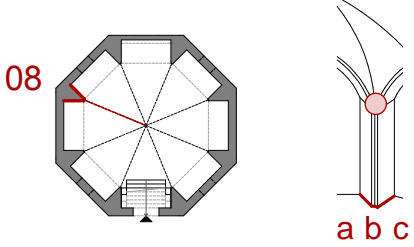
Geschoss:	Innenwände Kellergeschoss	
Bauteil:	Achse 08 - Detail

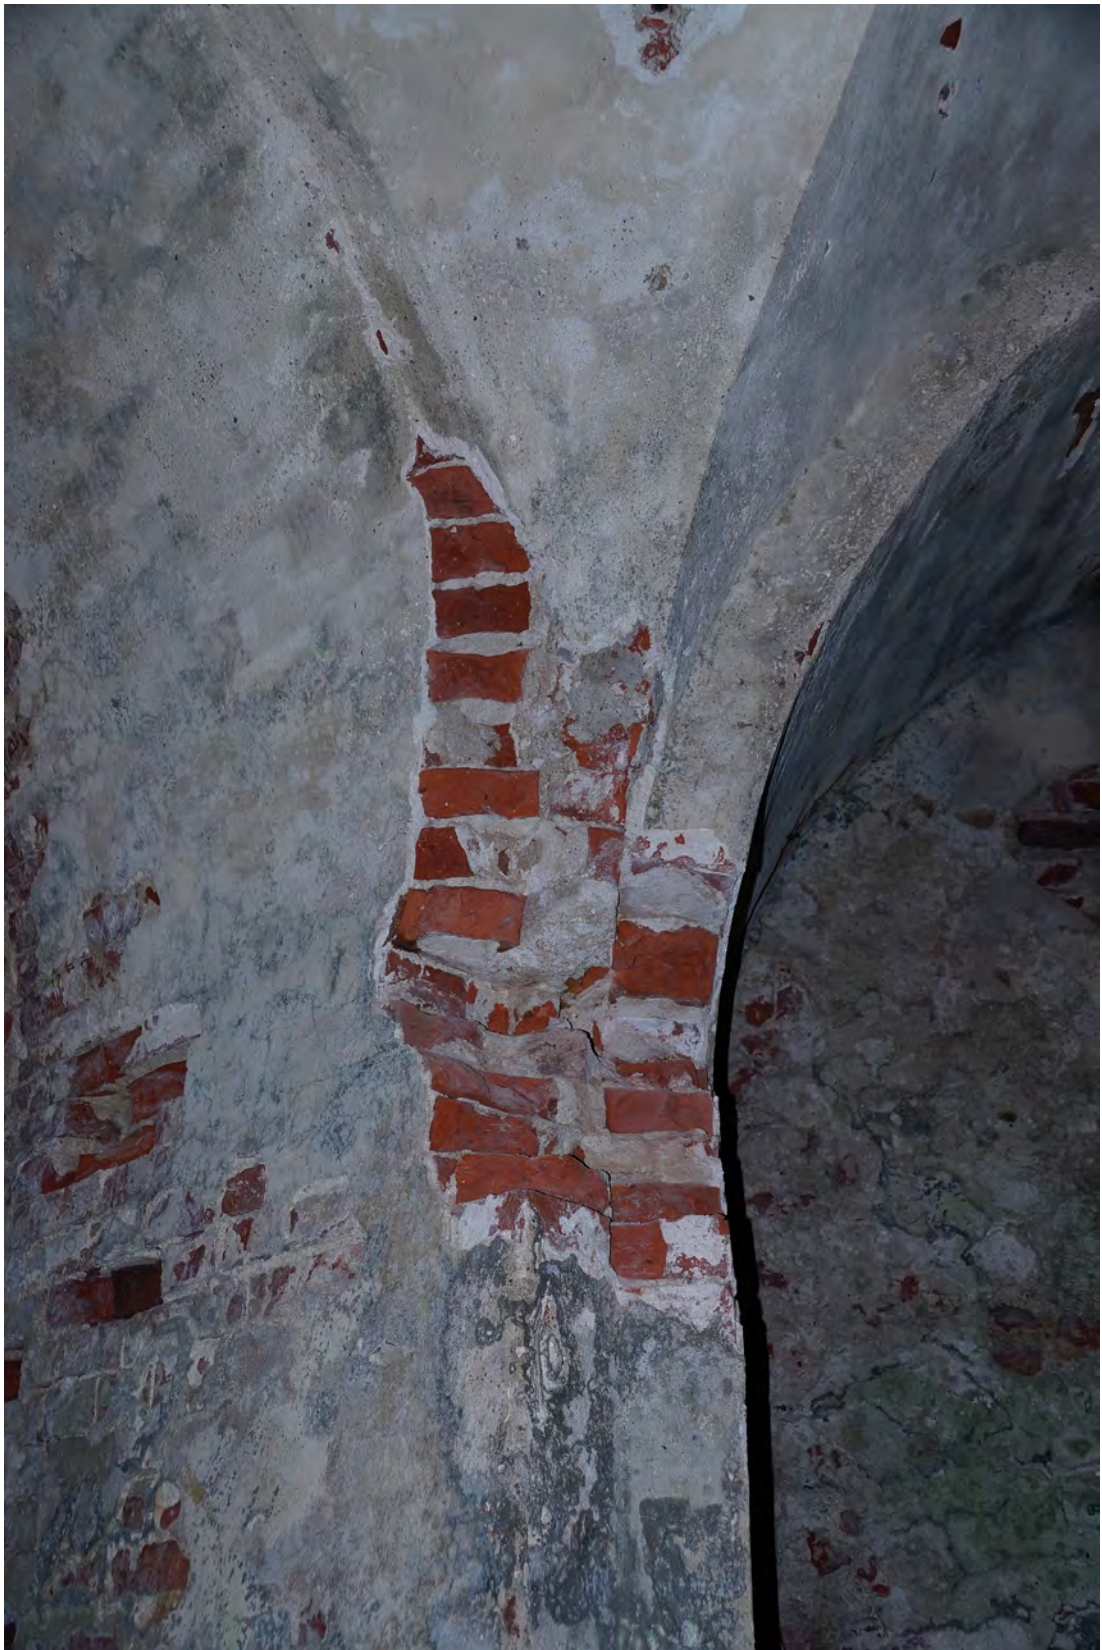
Abb. 314 Schäden am Mauerwerk des Widerlagers der Achse 08 a/b.

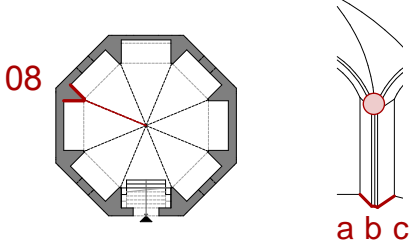
Geschoss:	Innenwände Kellergeschoss	
Bauteil:	Achse 08 - Detail

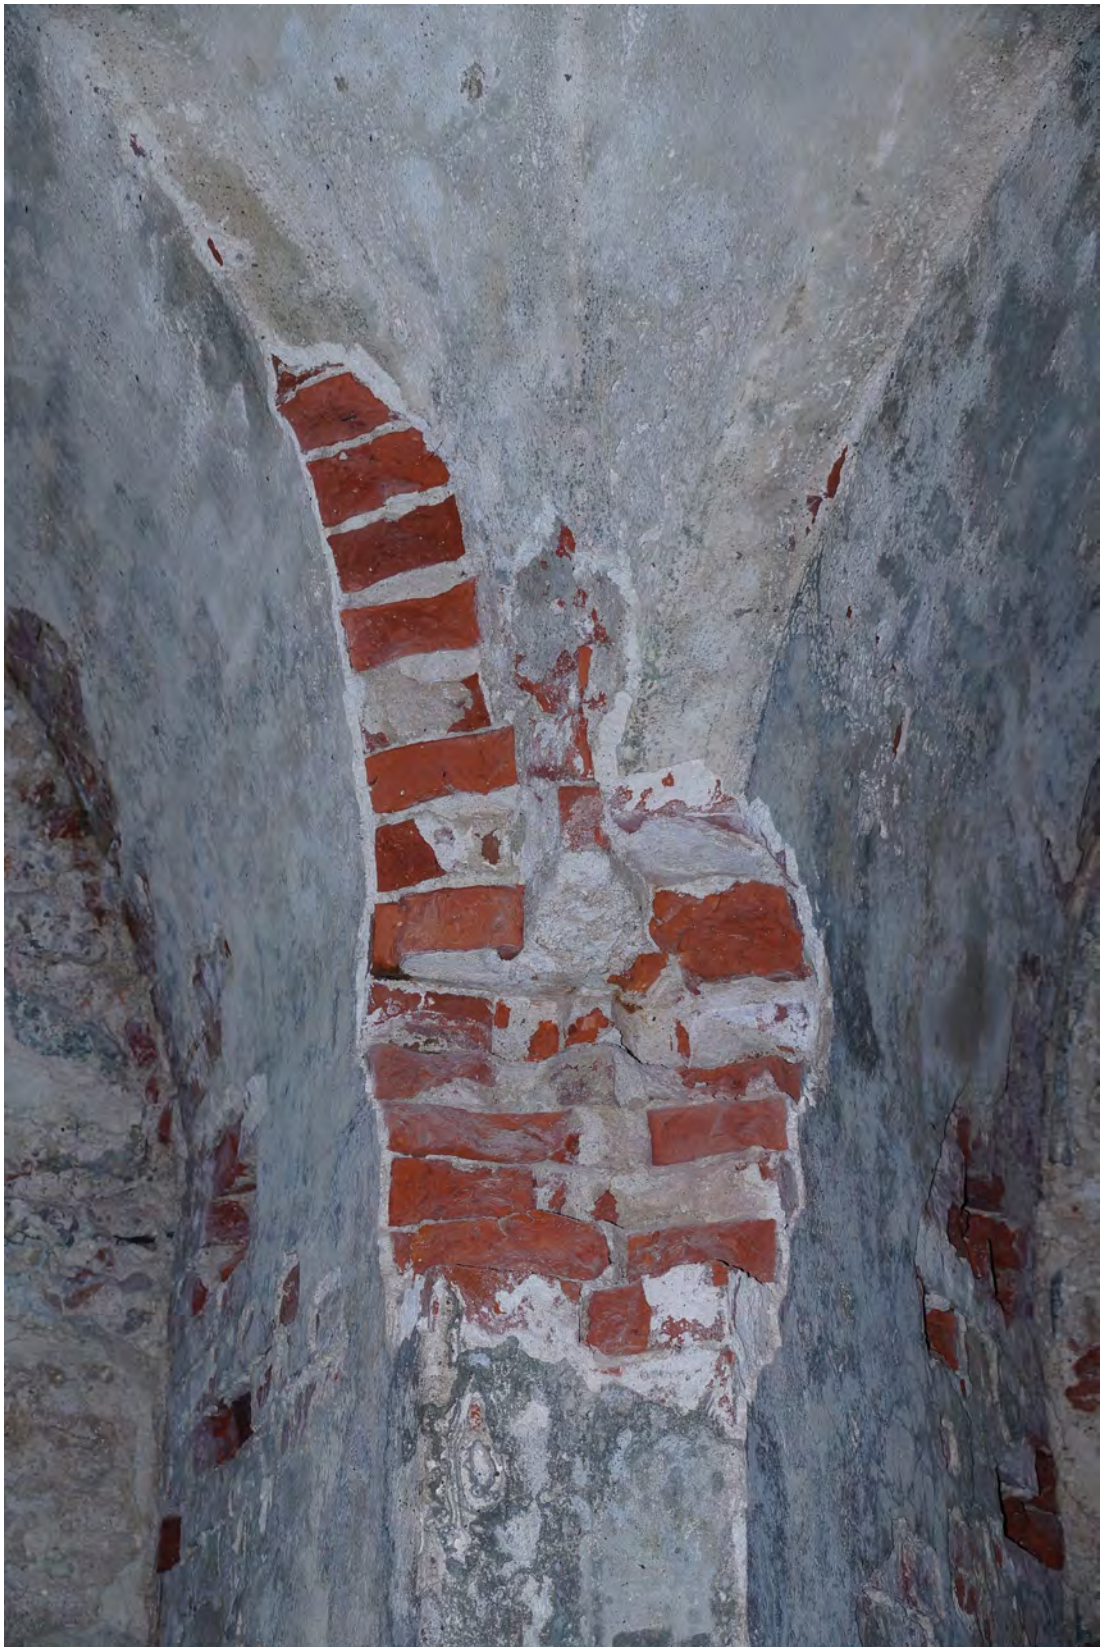
Abb. 315 Schäden am Mauerwerk des Widerlagers der Achse 08 b.

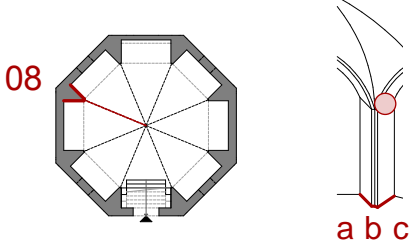
Geschoss:	Innenwände Kellergeschoss	
Bauteil:	Achse 08 - Detail

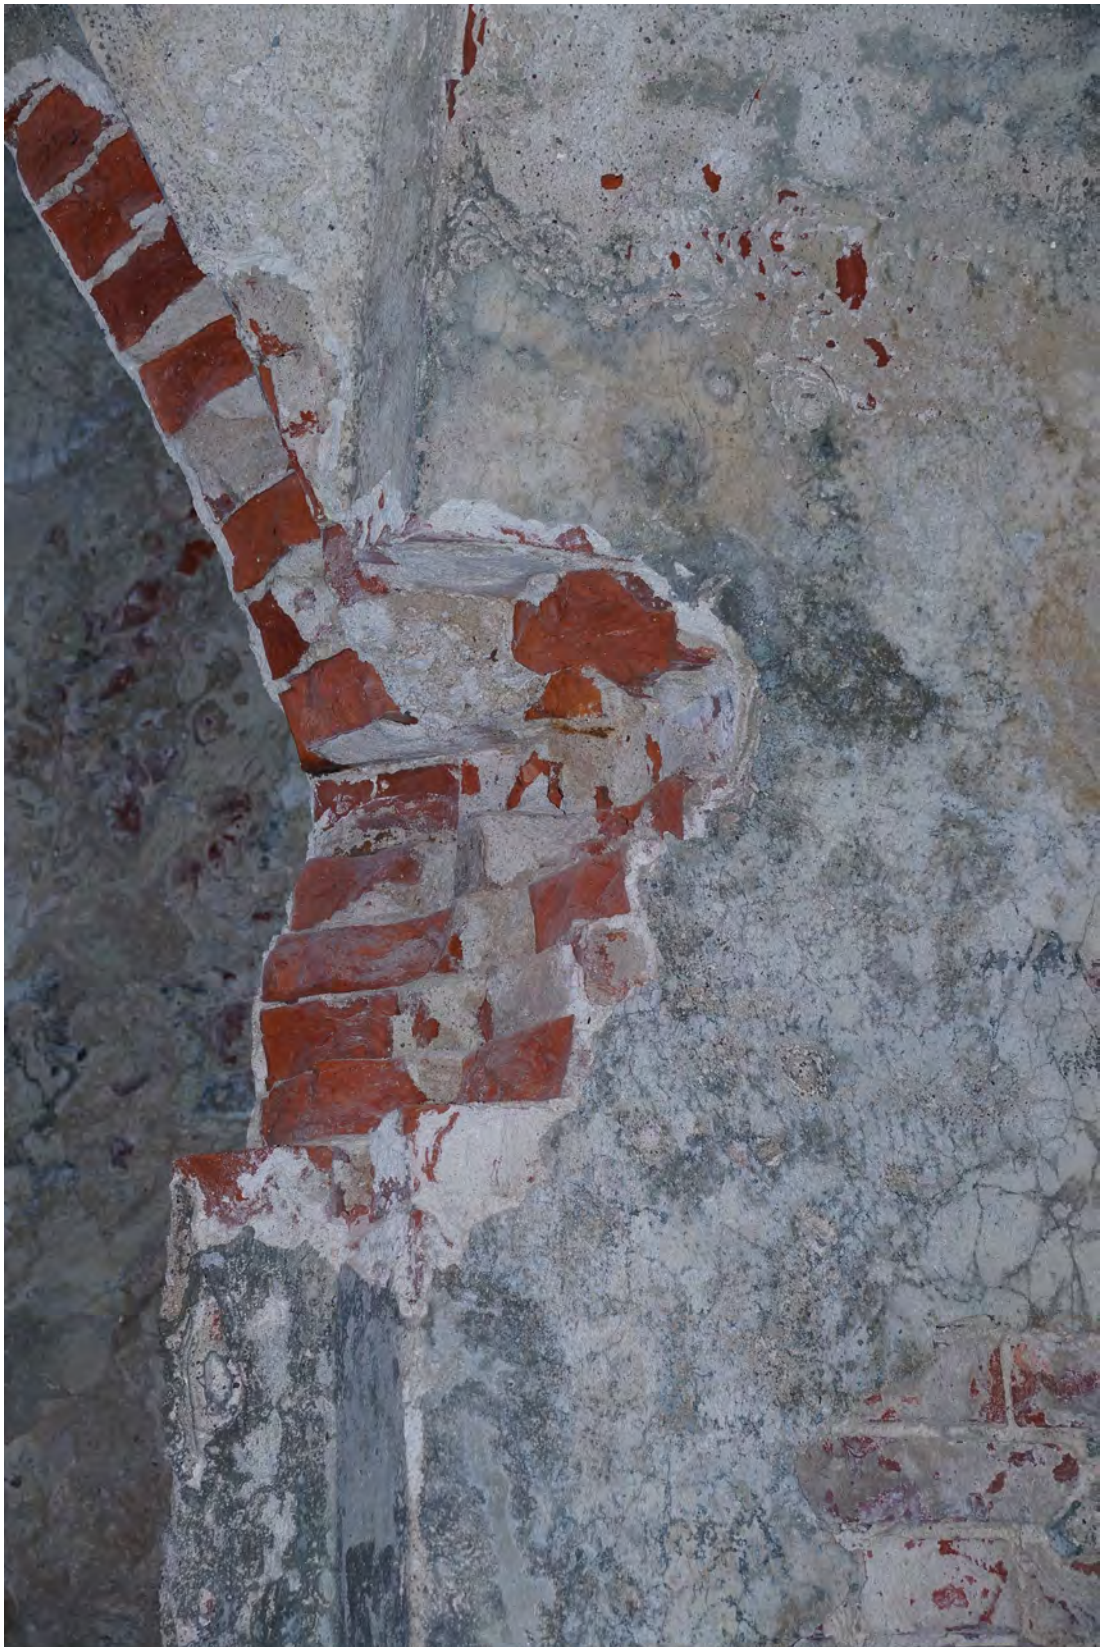
Abb. 316 Schäden am Mauerwerk des Widerlagers der Achse 08 c.

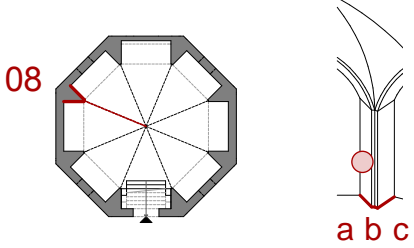
Geschoss:	Innenwände Kellergeschoss	
Bauteil:	Achse 08 - Detail

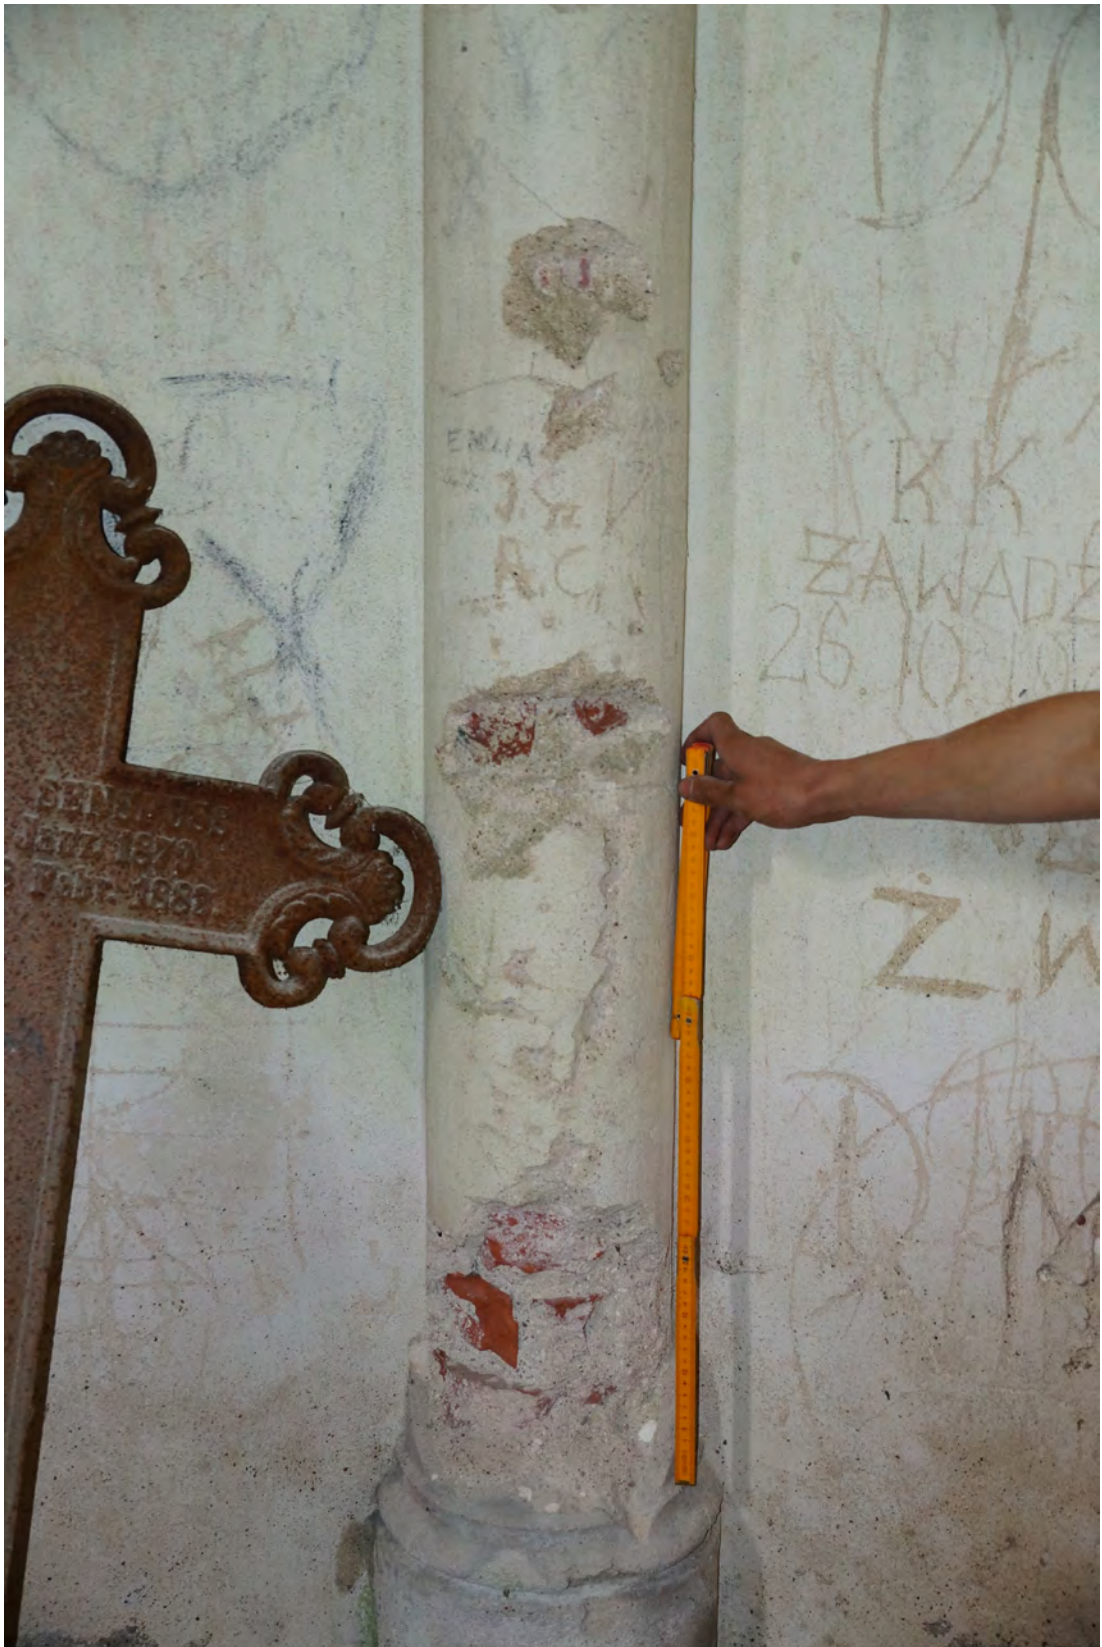
Abb. 326 Schäden im unteren Bereich des Pilasters der Achse 01.

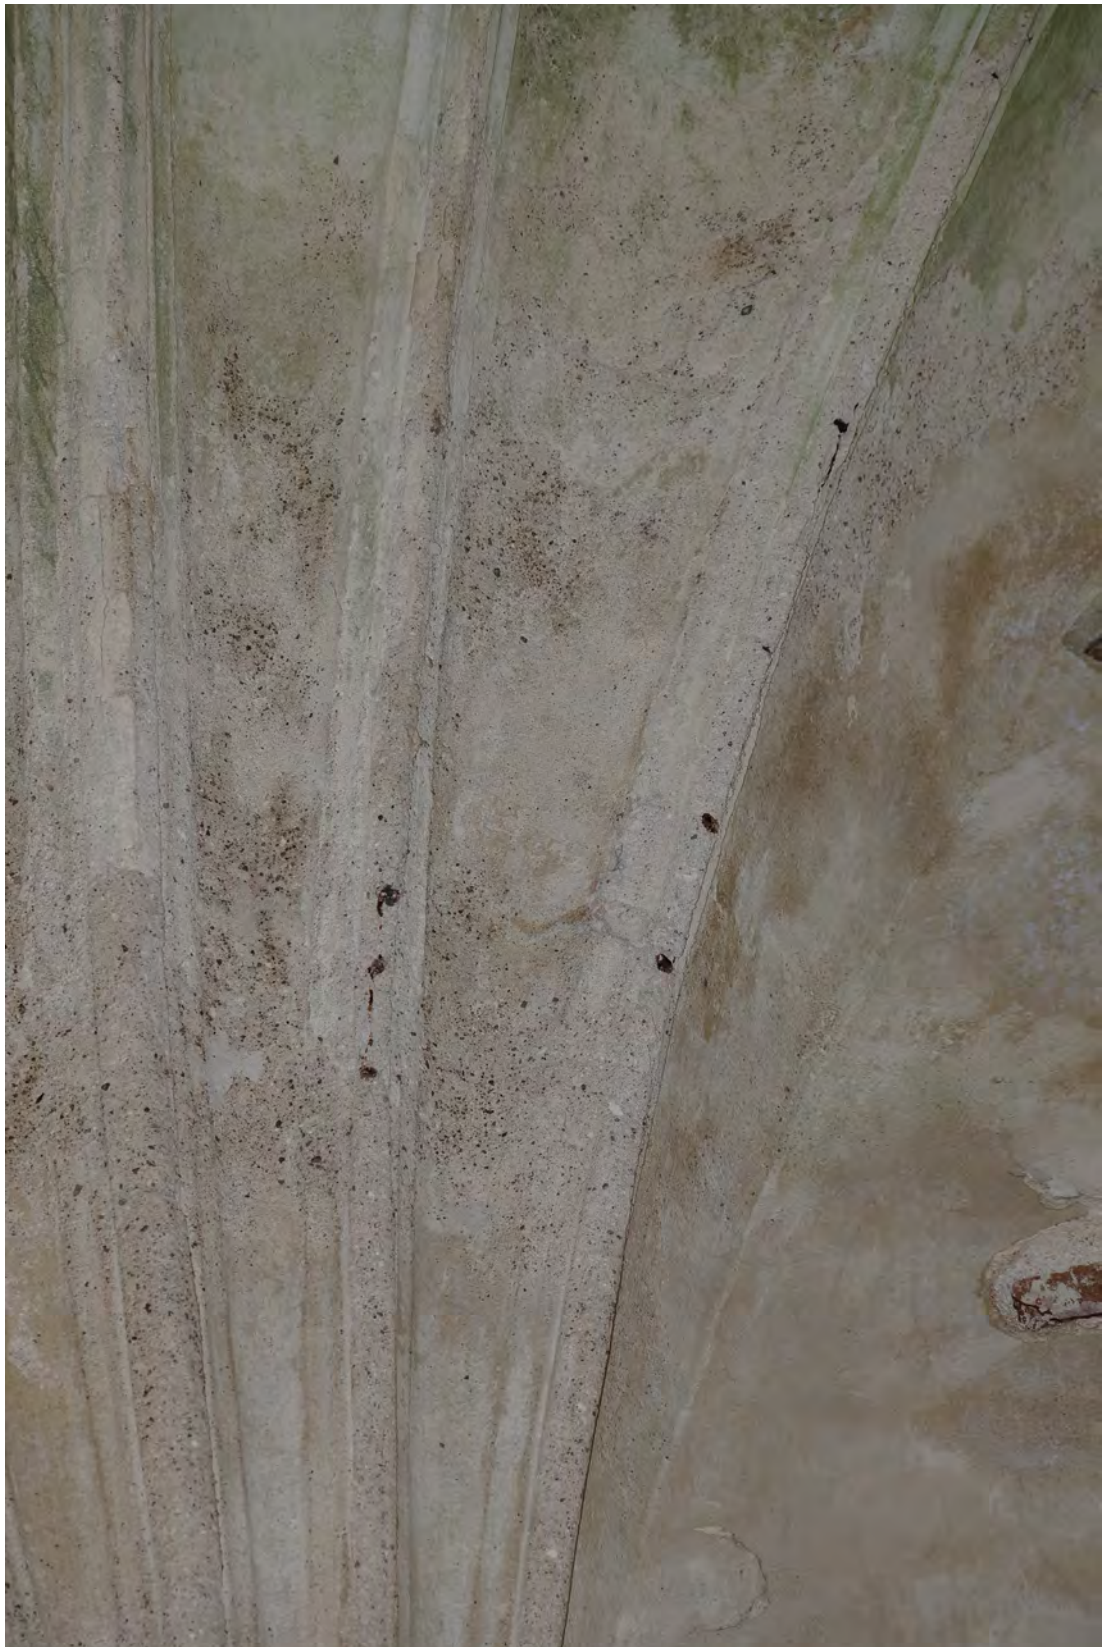
Abb. 327 *Schadstellen im unteren Bereich der Gewölberippen der Achse 01.*

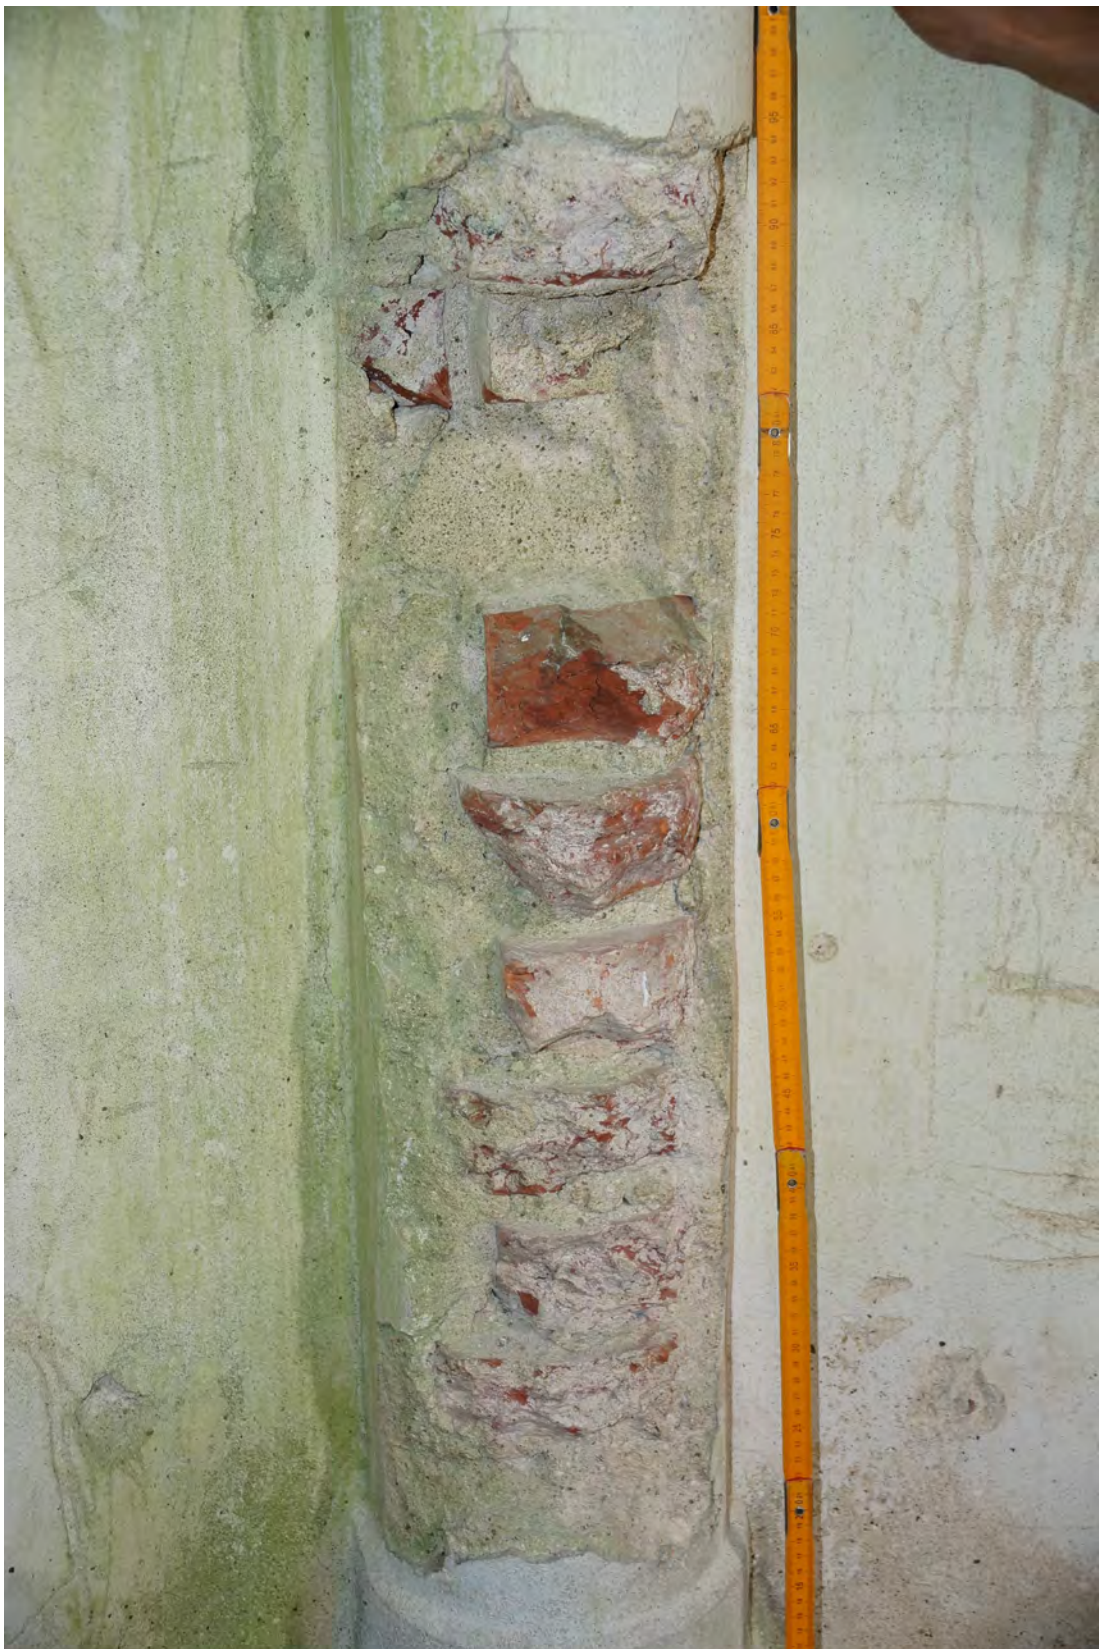
Abb. 339 Schäden im unteren Bereich des Pilasters der Achse 03.
