**TECHNISCHE
UNIVERSITÄT
DRESDEN**

Fakultät Architektur Lehrstuhl Tragwerksplanung

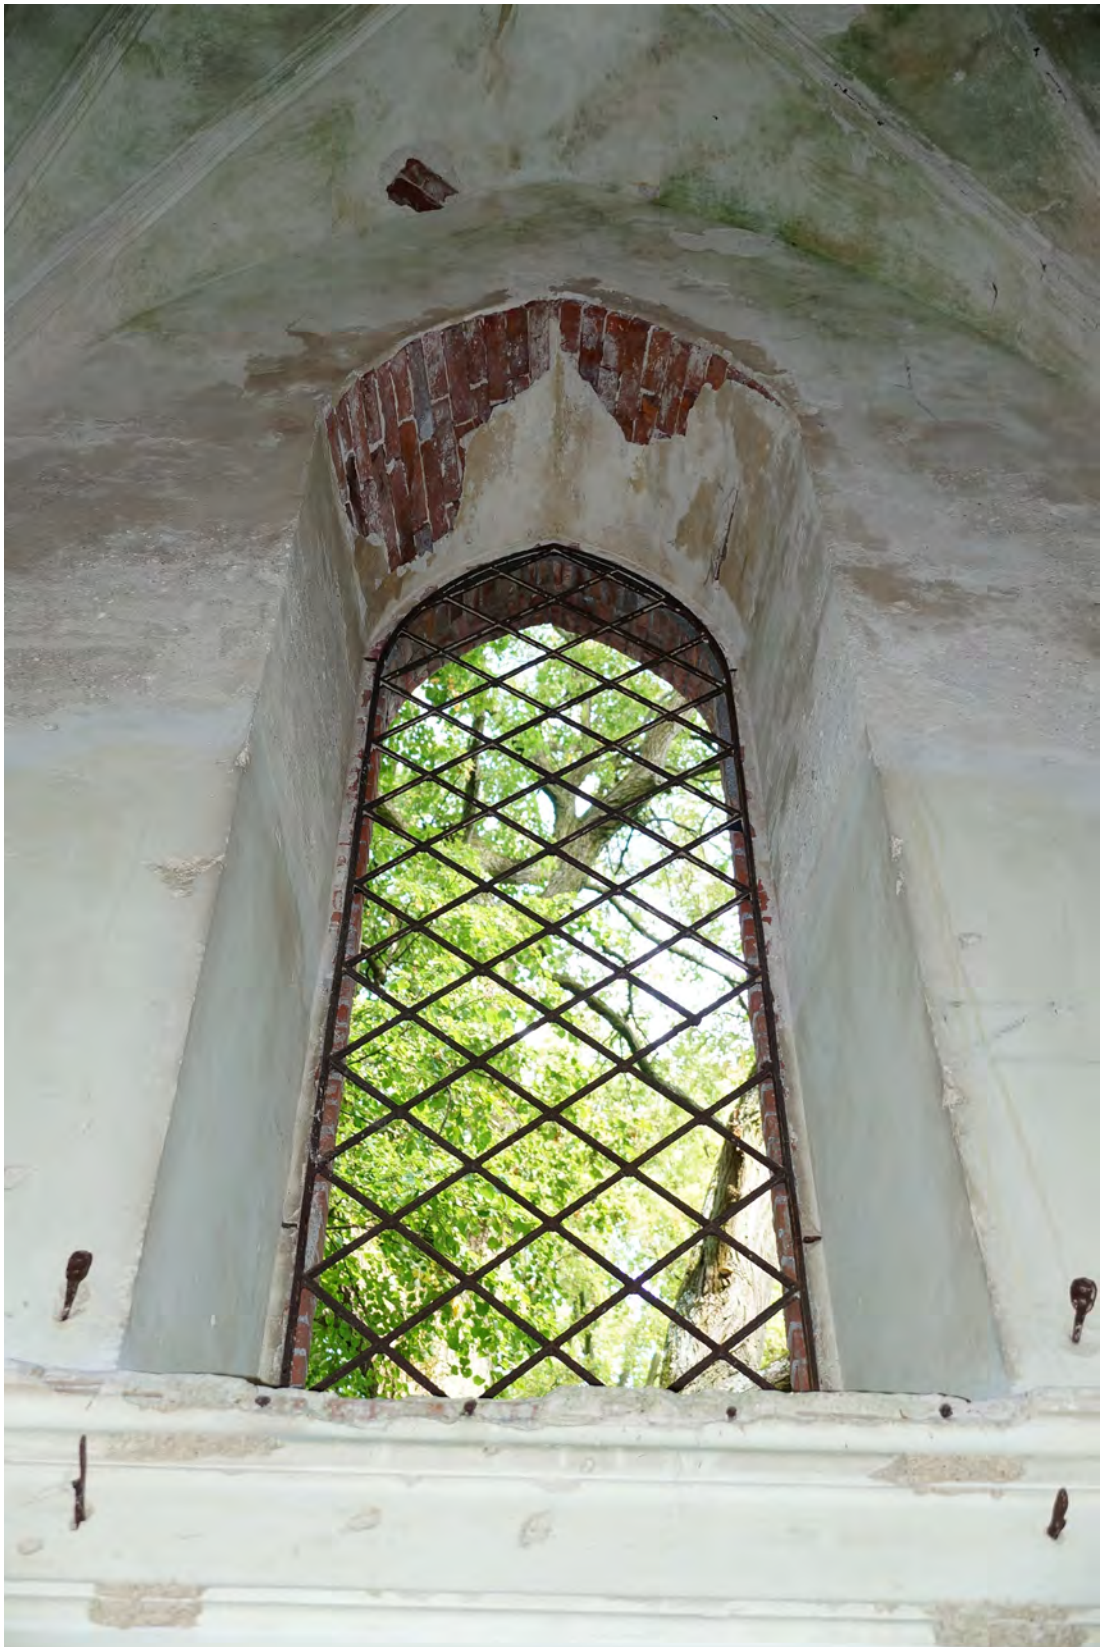
Abb. 340 Das Fenster der Innenwandfläche C.

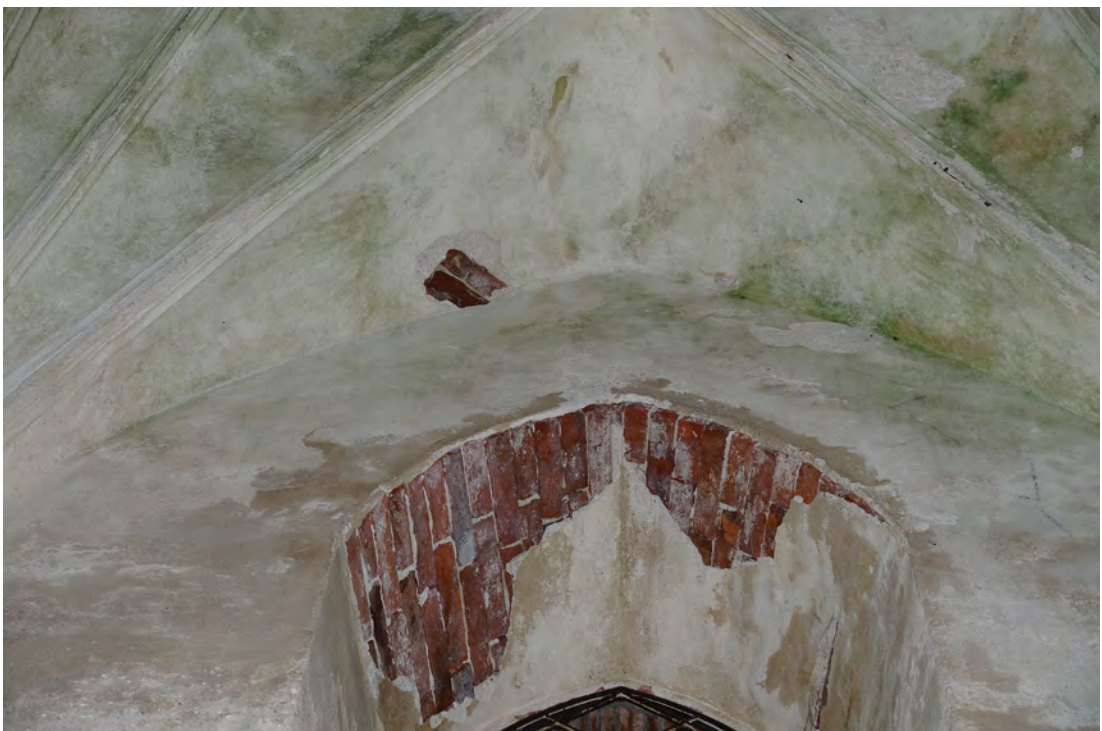
Abb. 342 *Die Schäden am Spitzbogen des Fensters der Innenwandfläche C.*

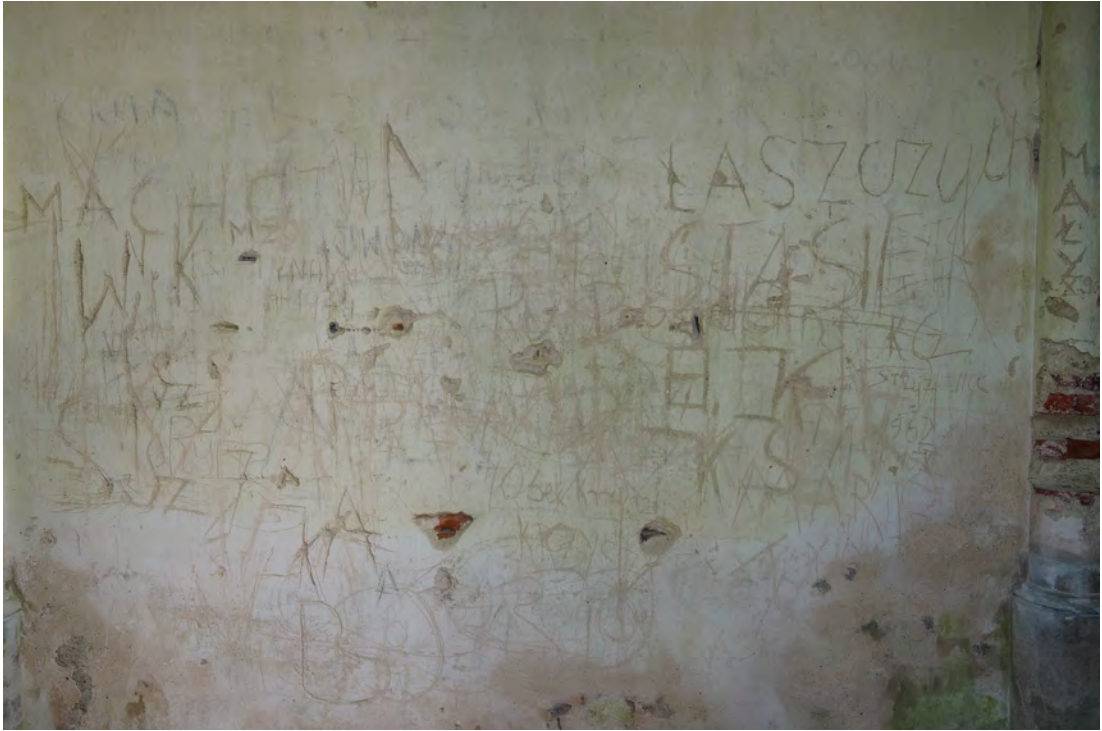
Abb. 343 *Vandalismus im unteren Bereich der Innenwandfläche C.*

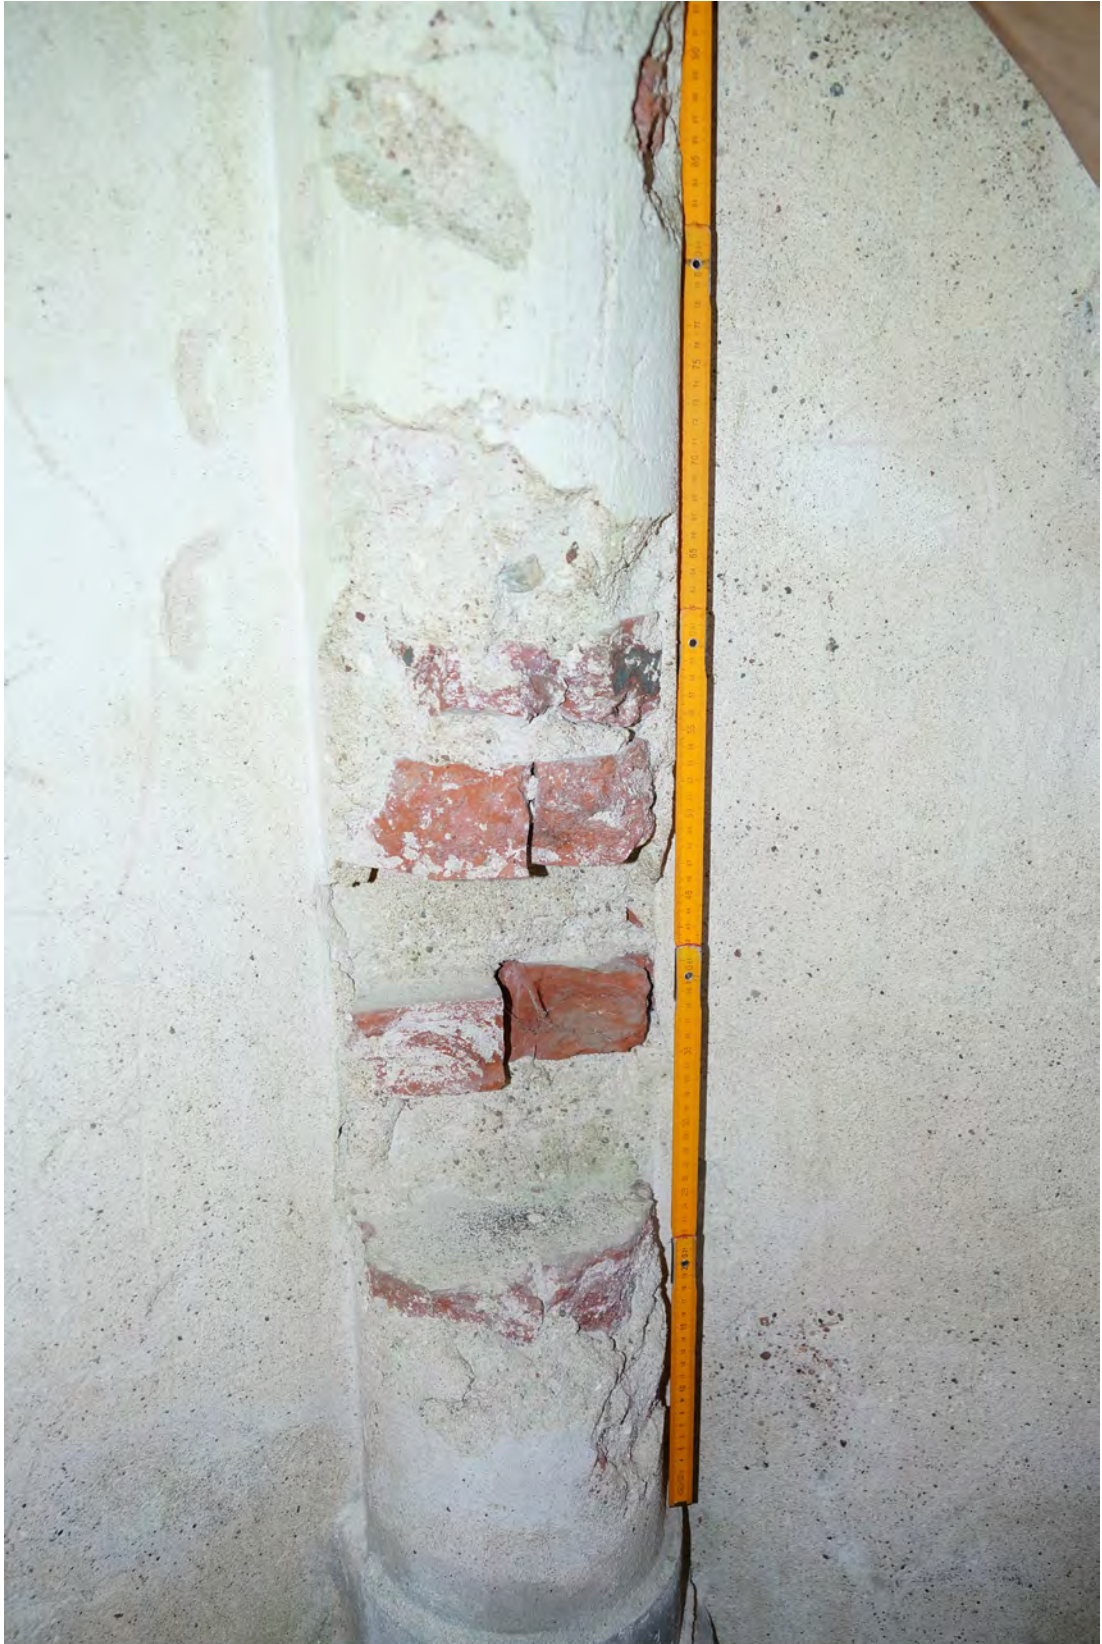
Abb. 345 Schäden im unteren Bereich des Pilasters der Achse 04.

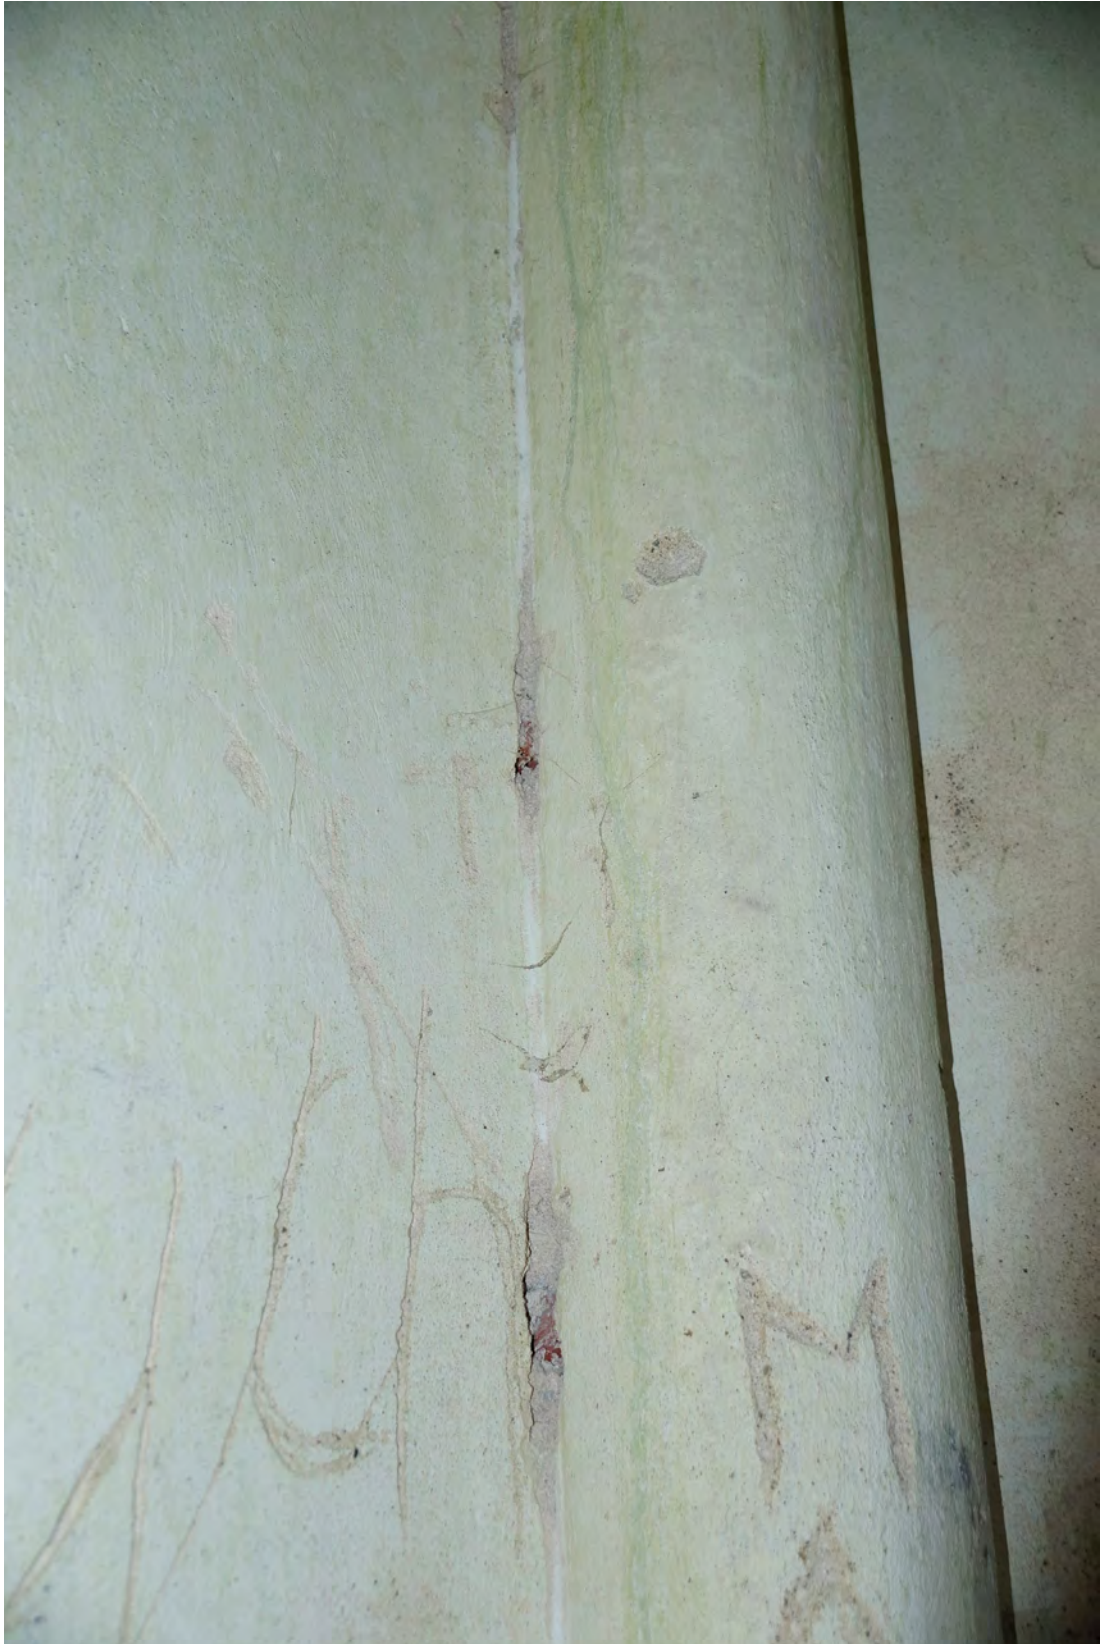
Abb. 346 Schäden im mittleren Bereich des Pilasters der Achse 04.

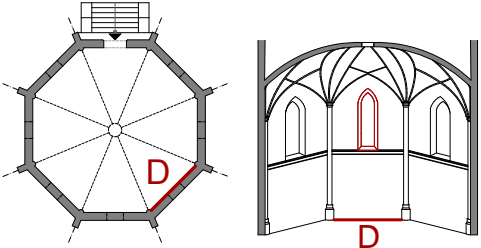
Geschoss:	Innenwände Erdgeschoss	
Bauteil:	Innenwandfläche D - Detail

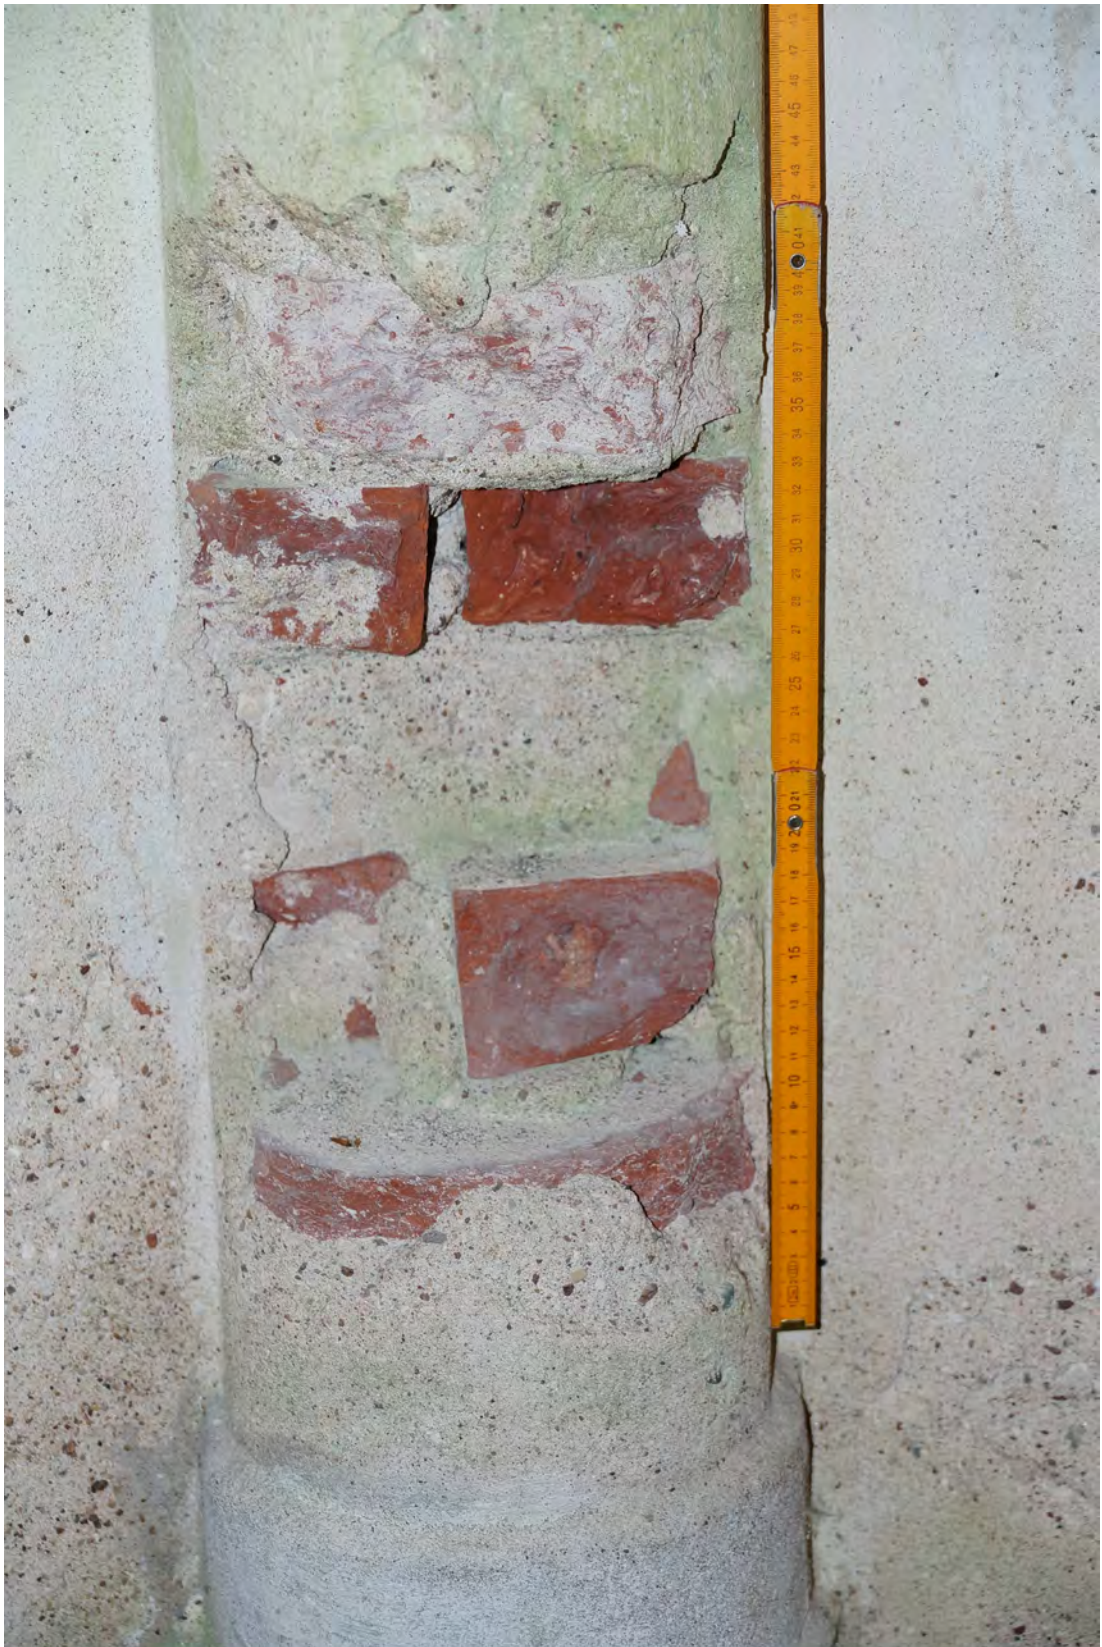
Abb. 351 Schäden im unteren Bereich des Pilasters der Achse 05.

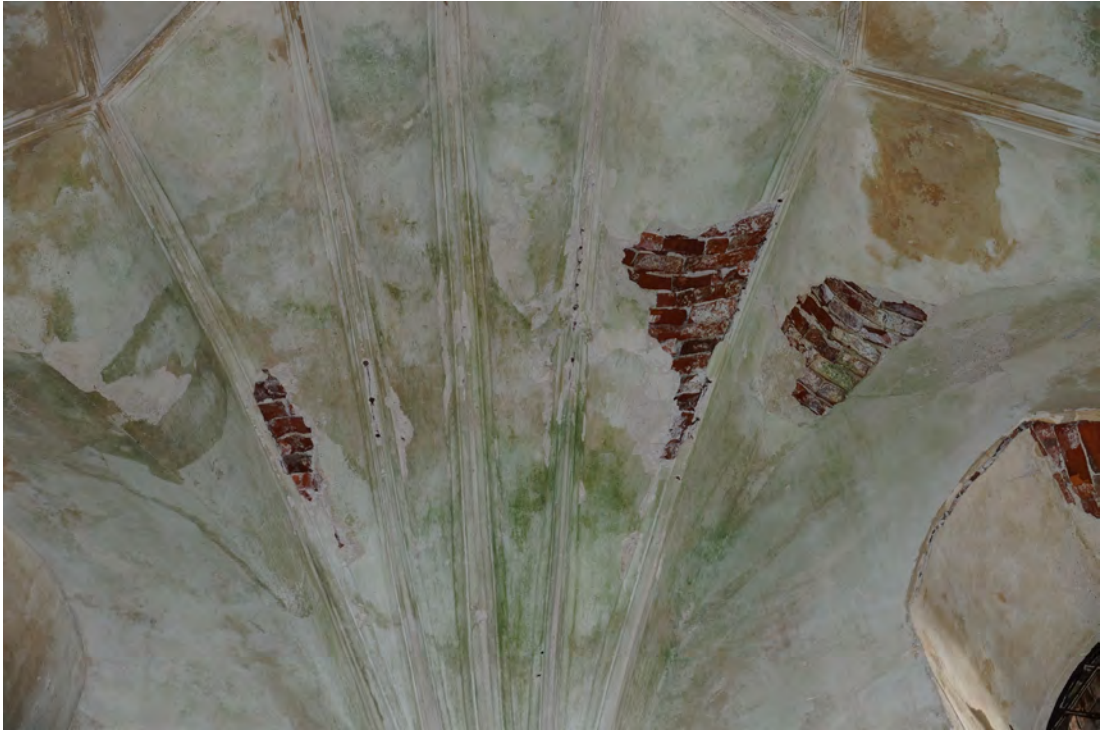
Abb. 352 Schäden an den unteren Gewölberippen der Achse 05..

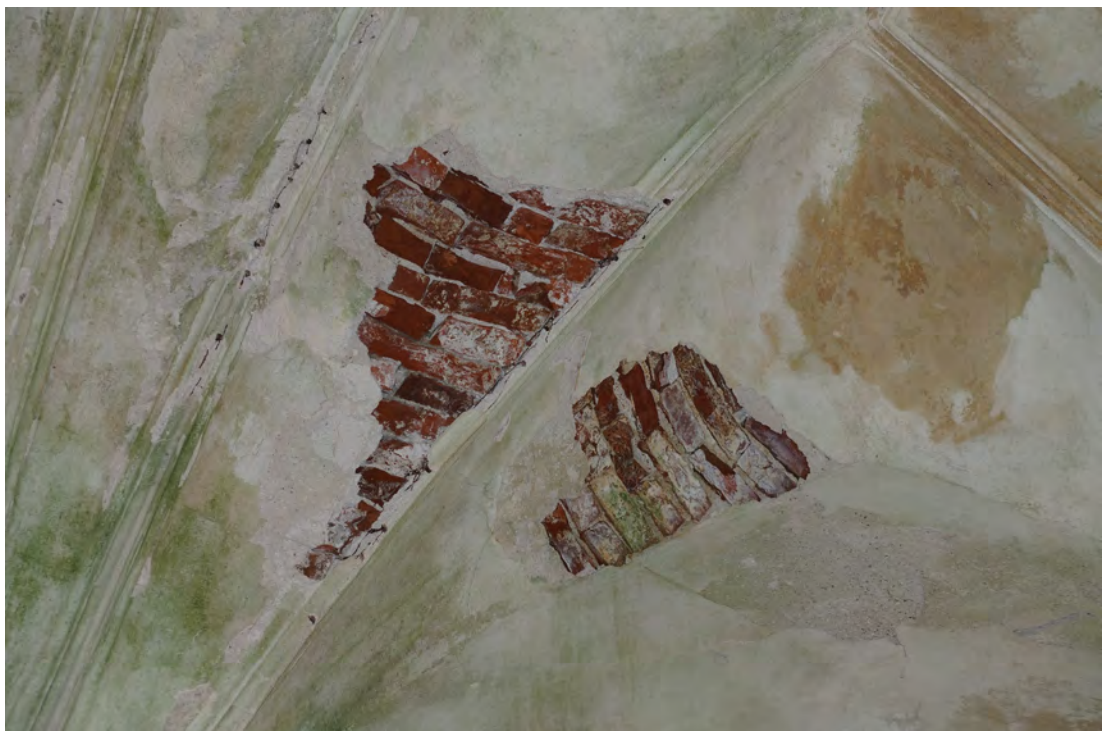
Abb. 353 Schäden an den unteren Gewölberippen der Achse 05..

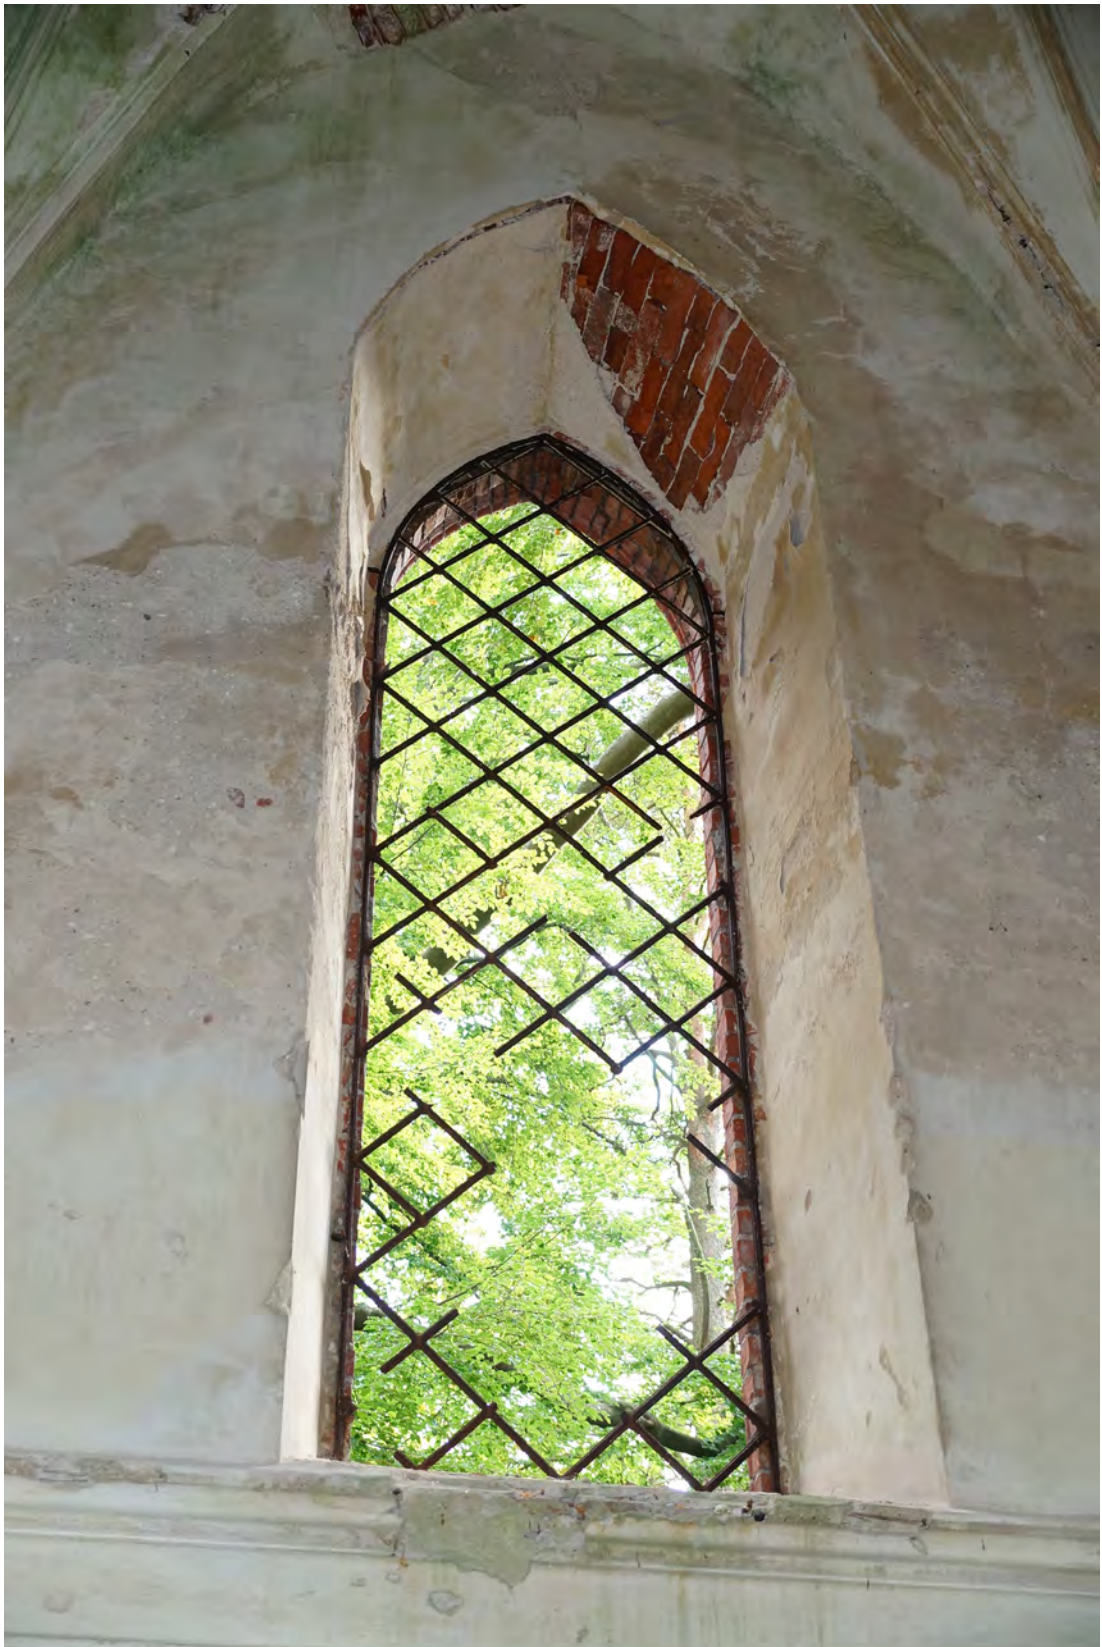
Abb. 354 Das Fenster der Innenwandfläche E.

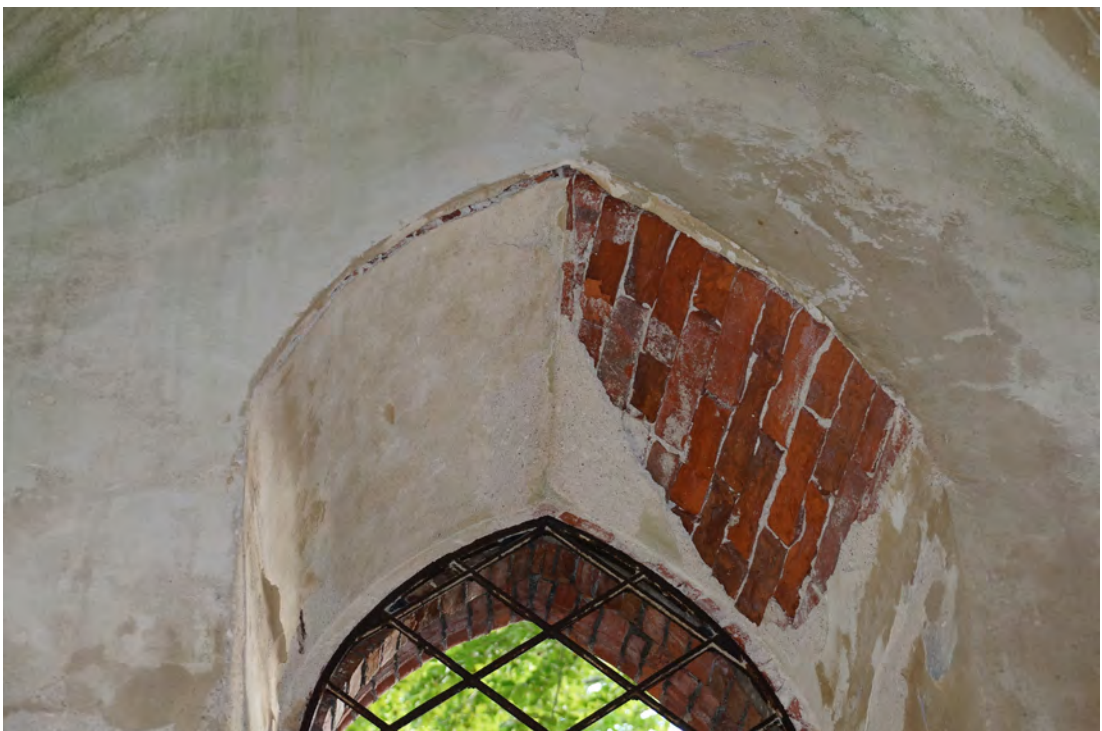
Abb. 356 Die Schäden am Spitzbogen des Fensters der Innenwandfläche E.

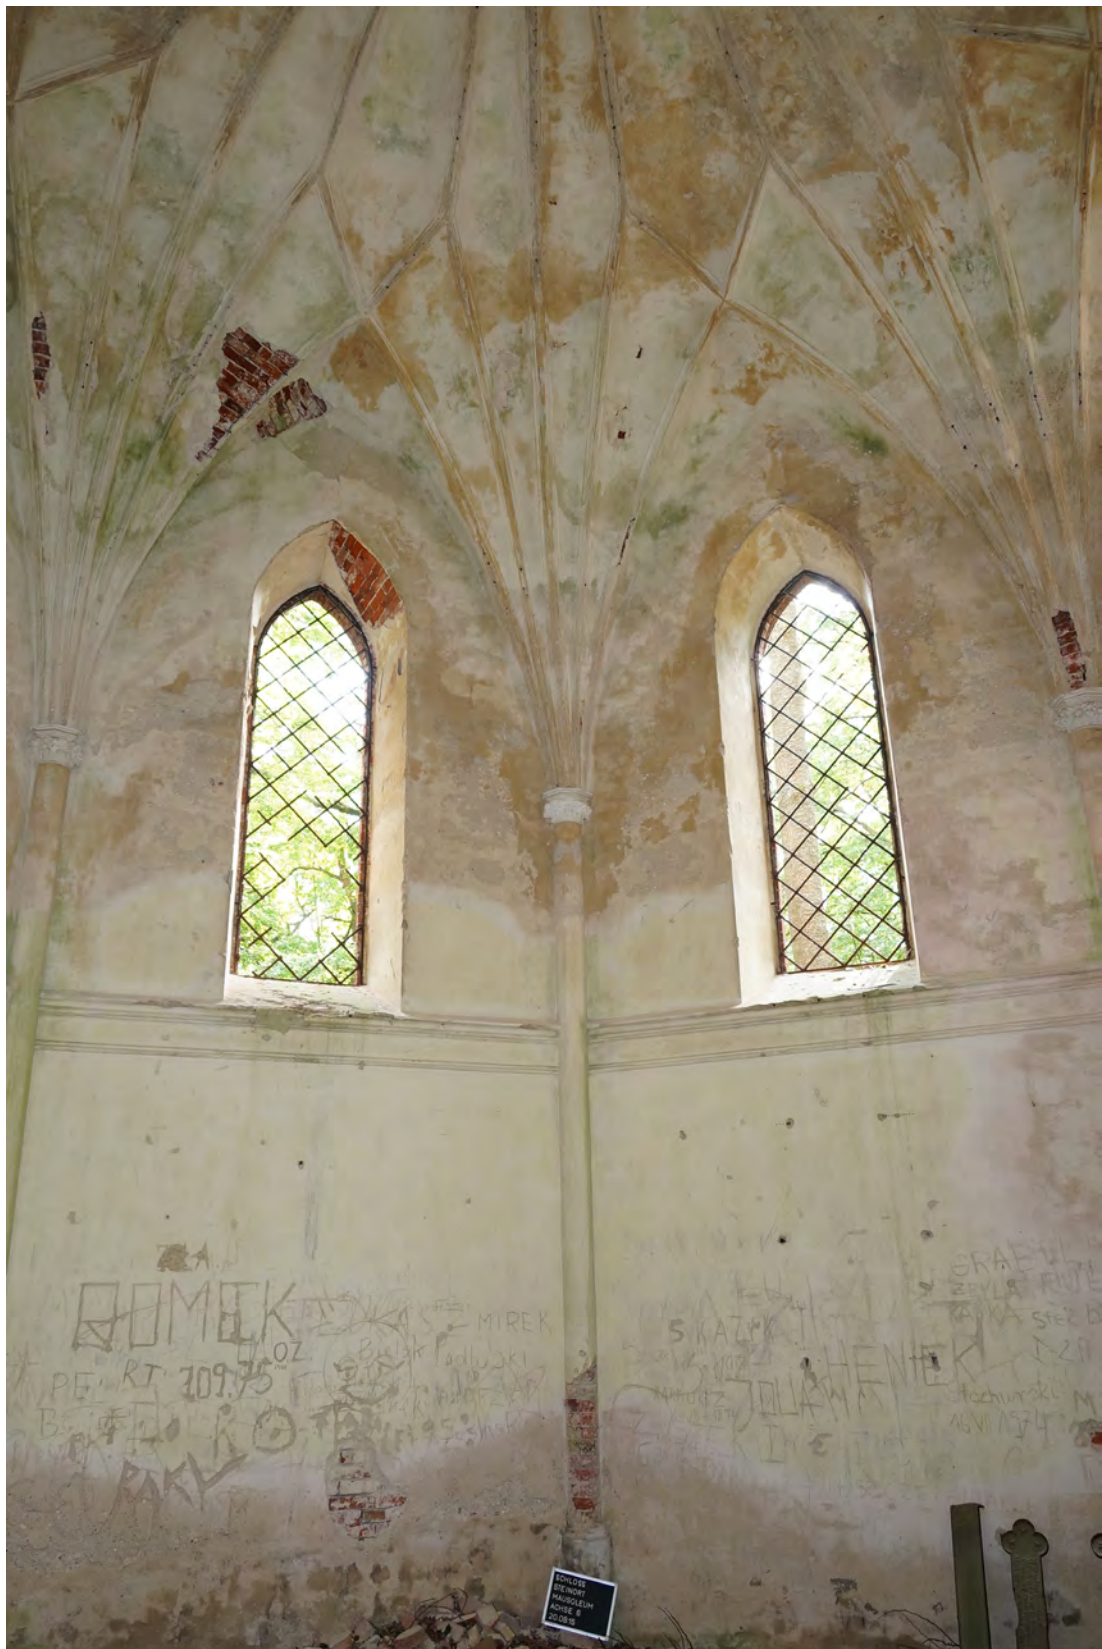
Abb. 357 Übersichtsfoto der Achse 06 und der Innenwandflächen E und F.

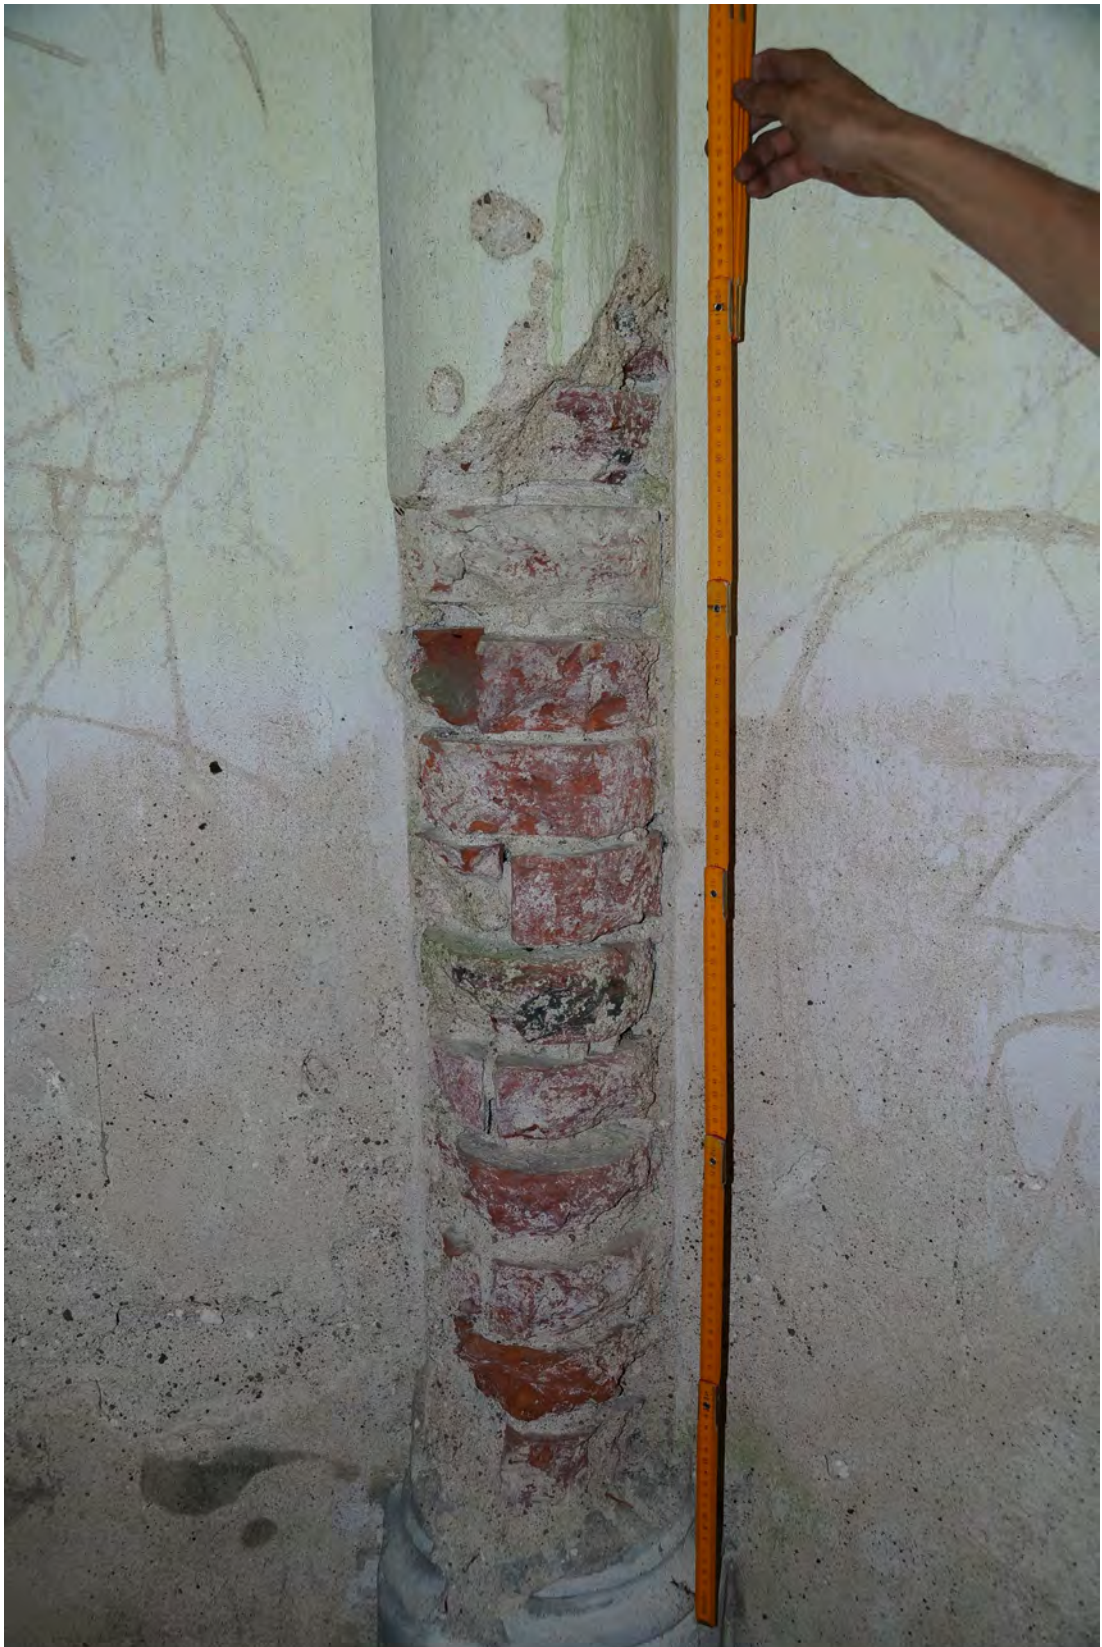
Abb. 358 Schäden im unteren Bereich des Pilasters der Achse 06.

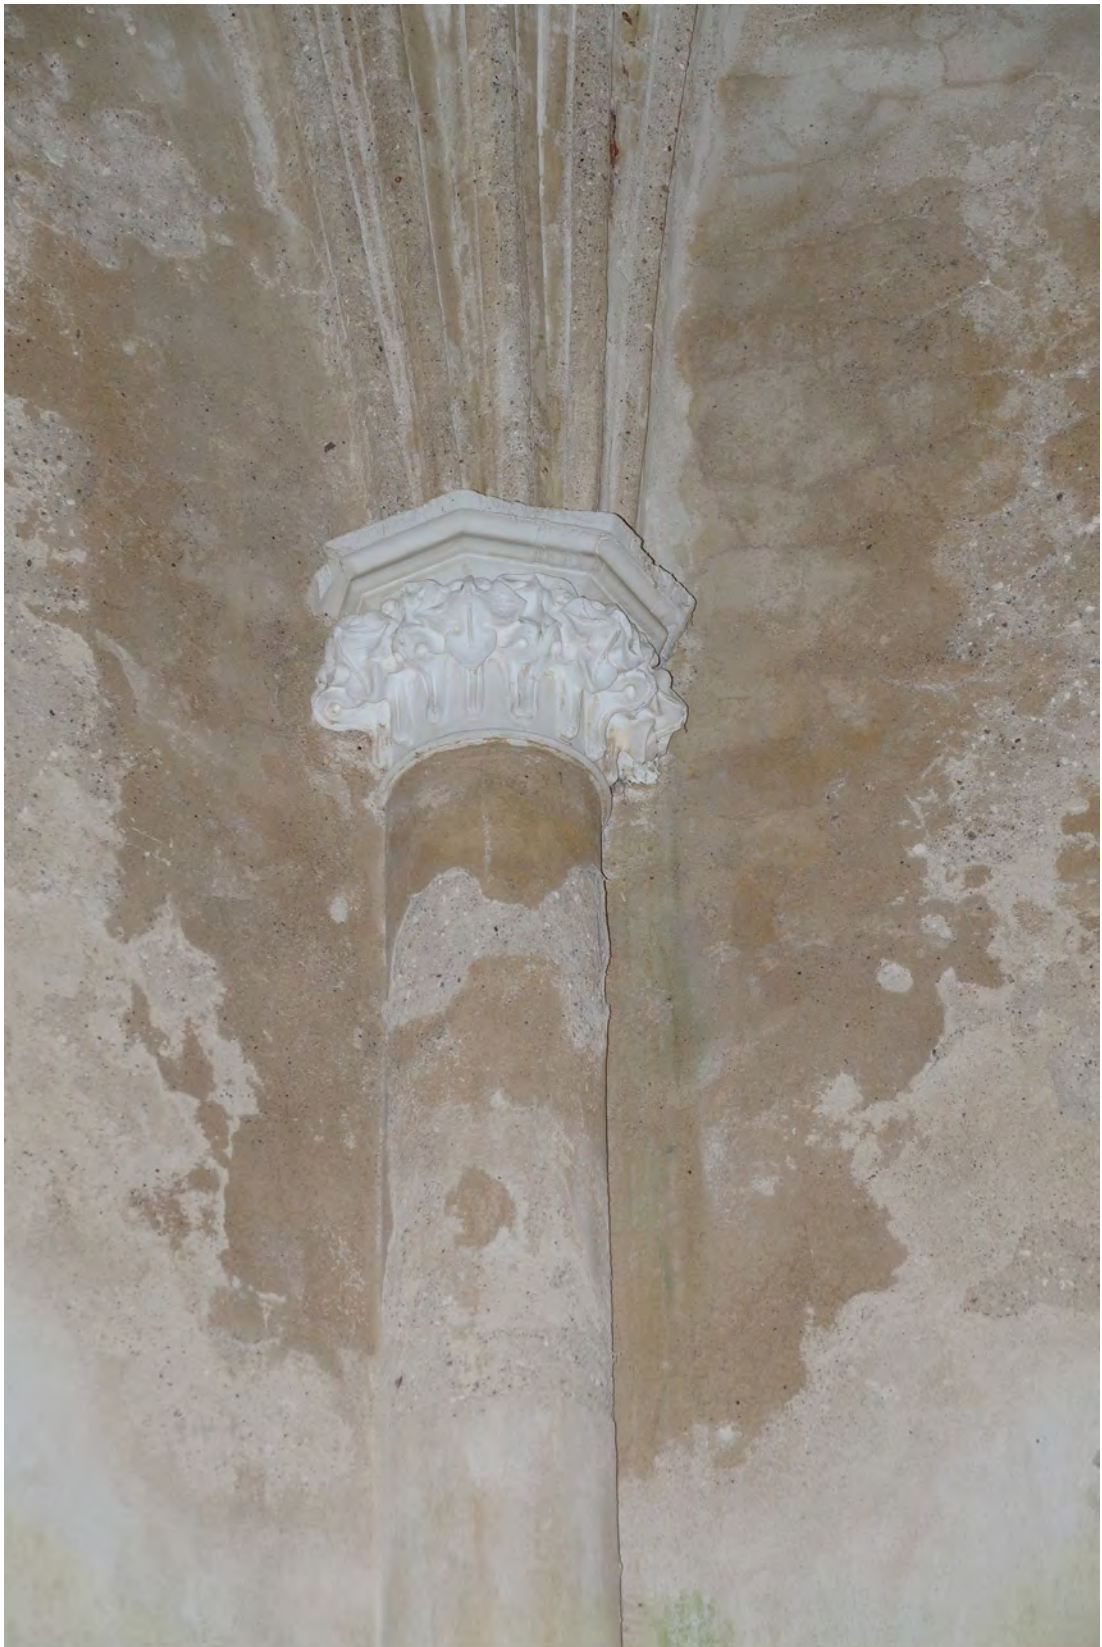
Abb. 359 Das Kapitell des Pilasters der Achse 06.

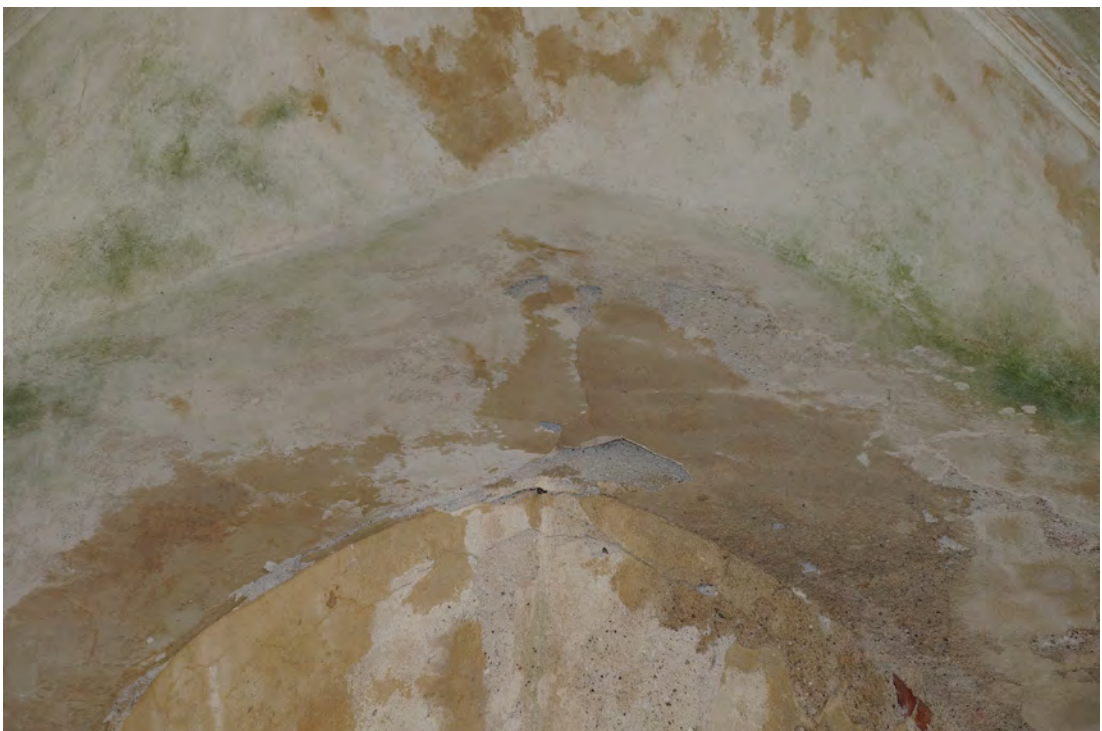
Abb. 362 Die Schäden am Spitzbogen des Fensters der Innenwandfläche F.

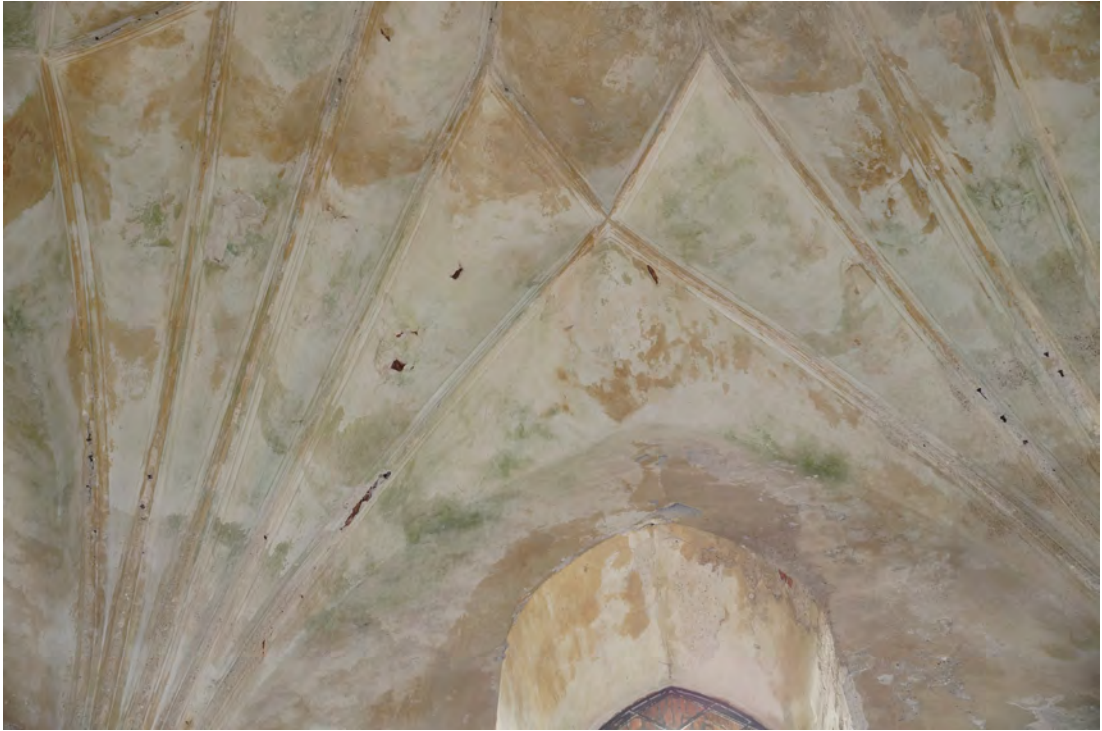
Abb. 363 Die Schäden am Gewölbe oberhalb des Spitzbogens des Fensters der Innenwandfläche F.

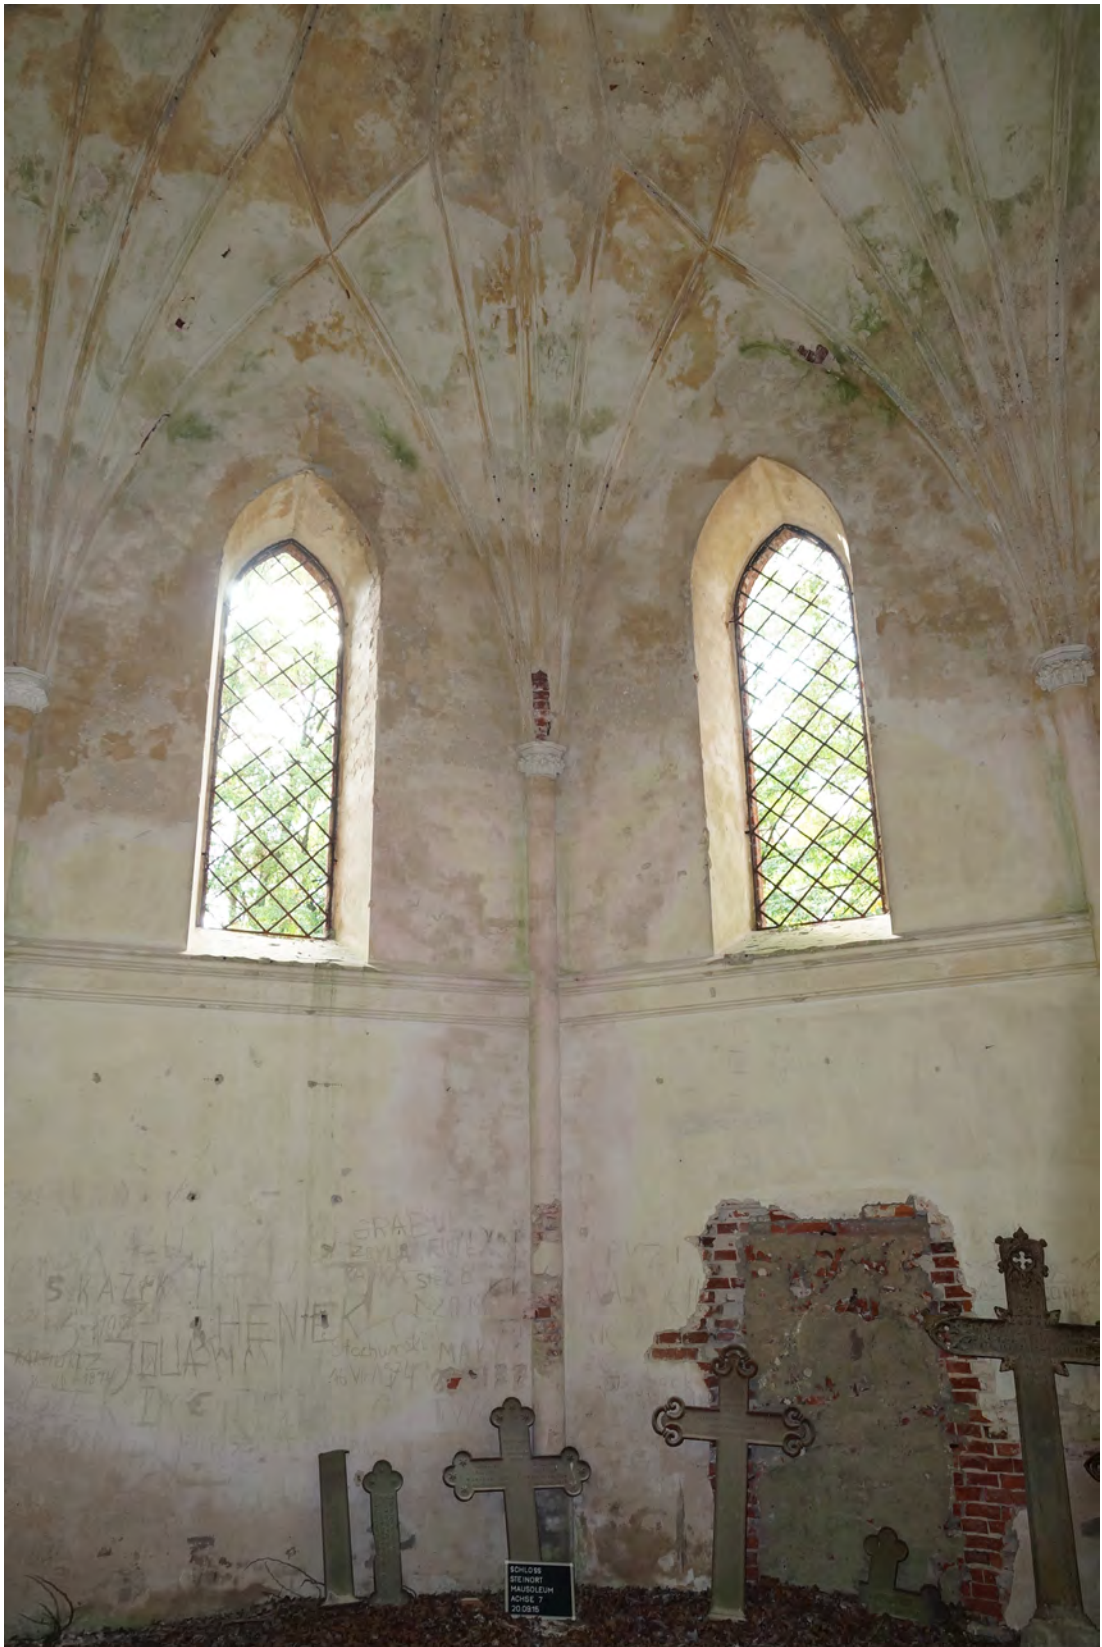
Abb. 364 Übersichtsfoto der Achse 07 und der Innenwandflächen F und G.
