**TECHNISCHE
UNIVERSITÄT
DRESDEN**

Fakultät Architektur Lehrstuhl Tragwerksplanung

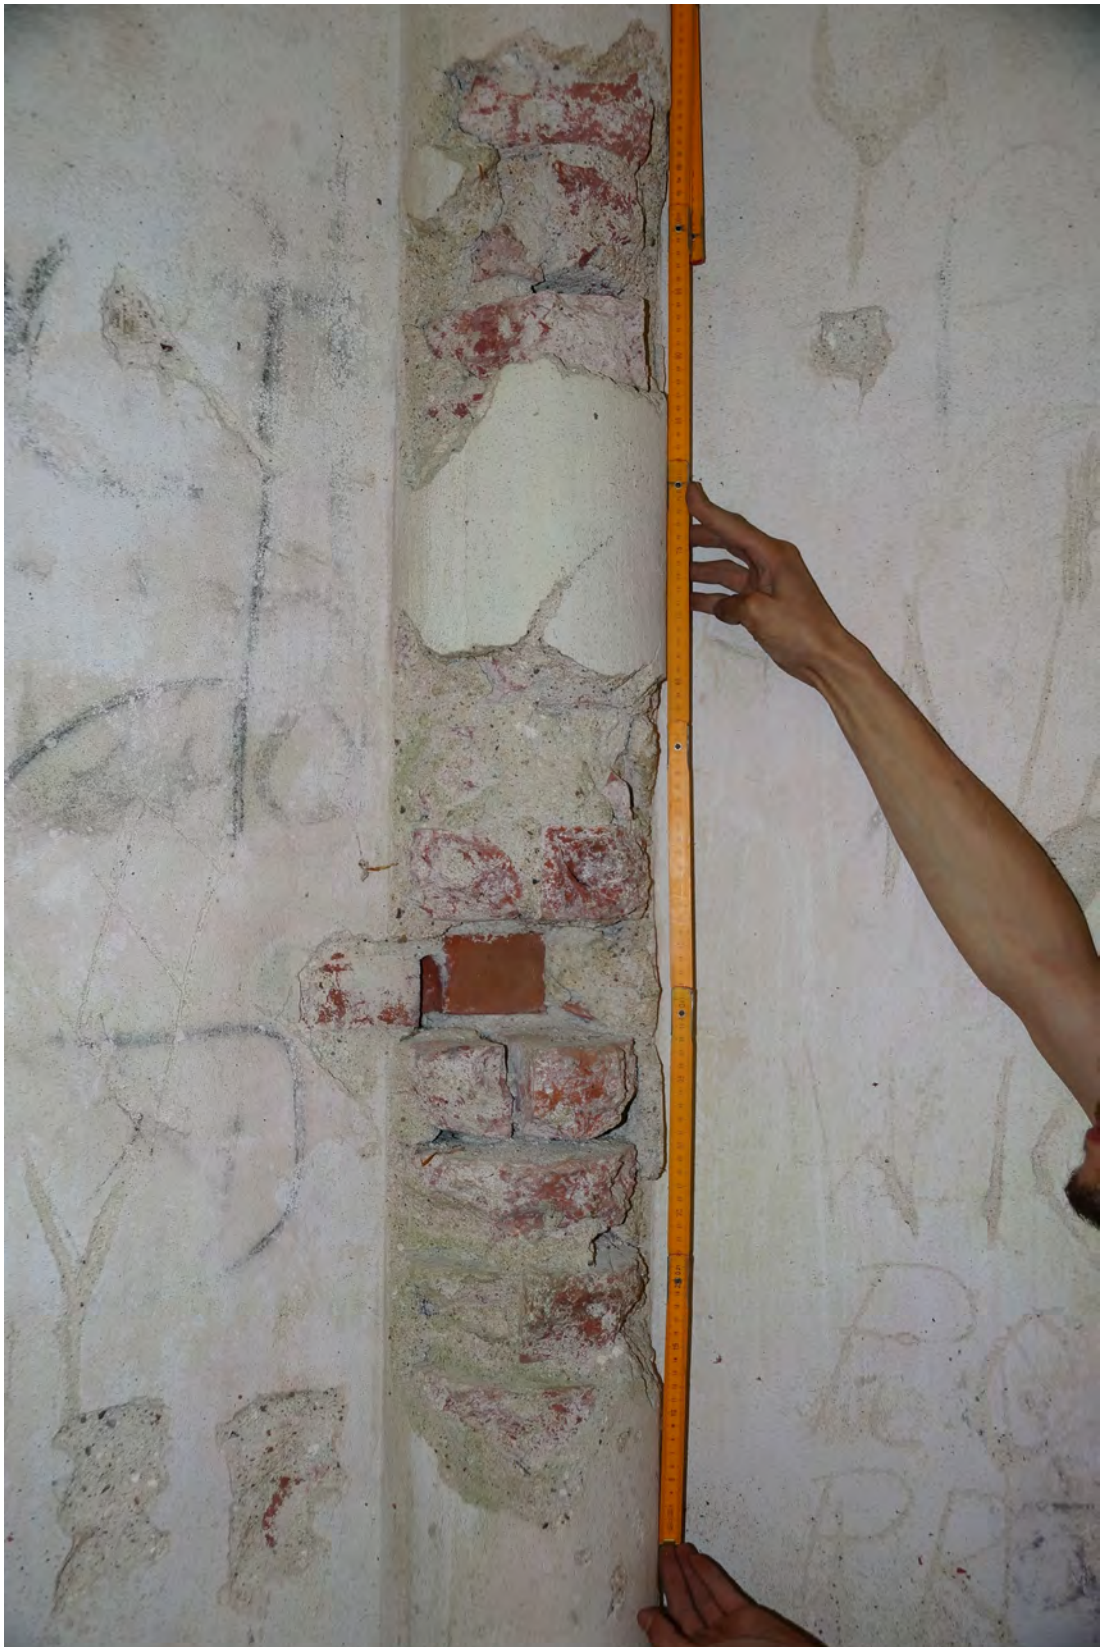
Abb. 365 Schäden im unteren Bereich des Pilasters der Achse 07.

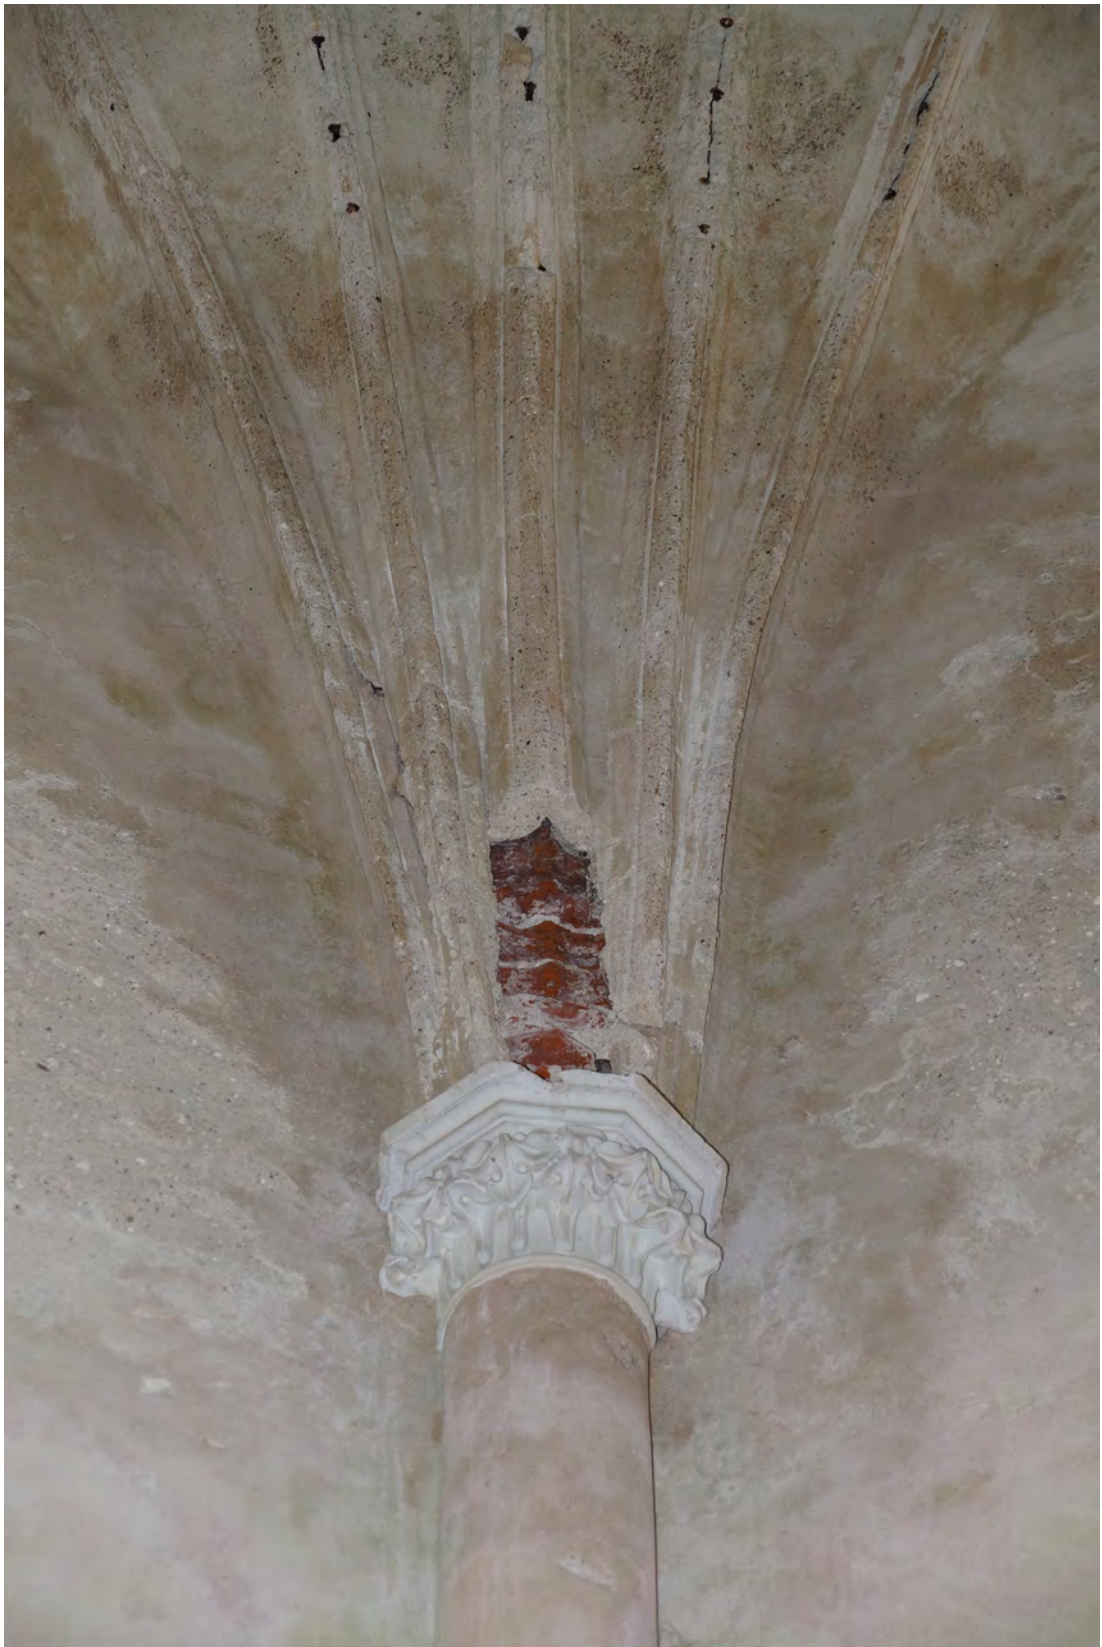
Abb. 366 Schäden am Kapitell der Achse 07 und an den Gewölberippen darüber.

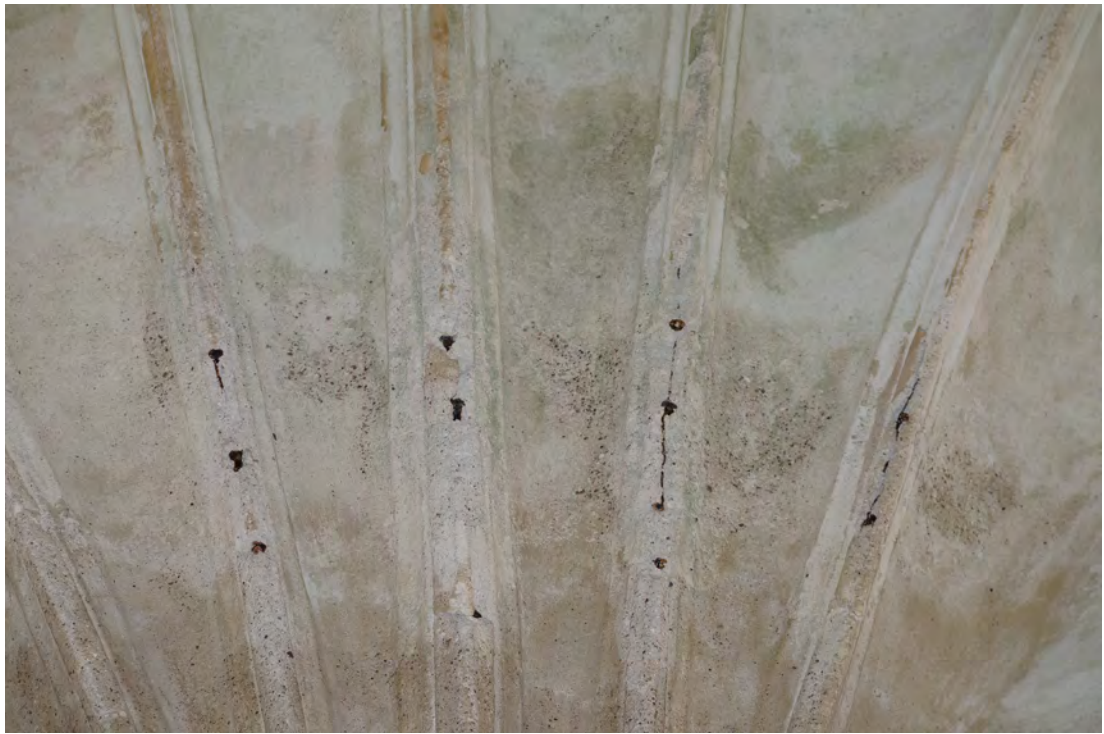
Abb. 367 Metallbauteile an den unteren Gewölberippen der Achse 07.

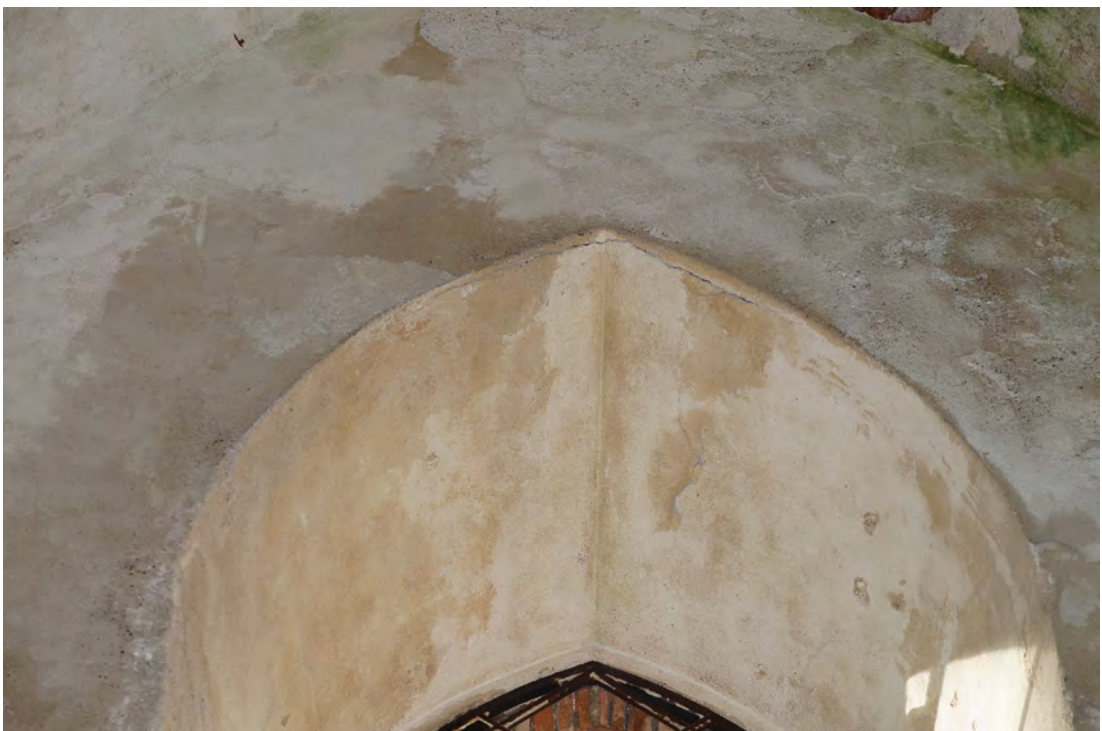
Abb. 371 Die Schäden am Spitzbogen des Fensters der Innenwandfläche G.

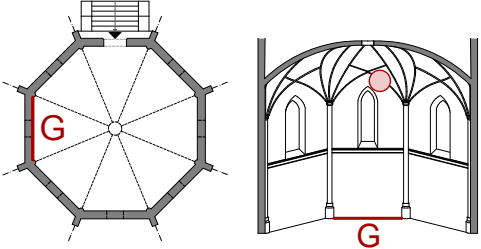
Geschoss:	Innenwände Erdgeschoss	
Bauteil:	Innenwandfläche G - Detail

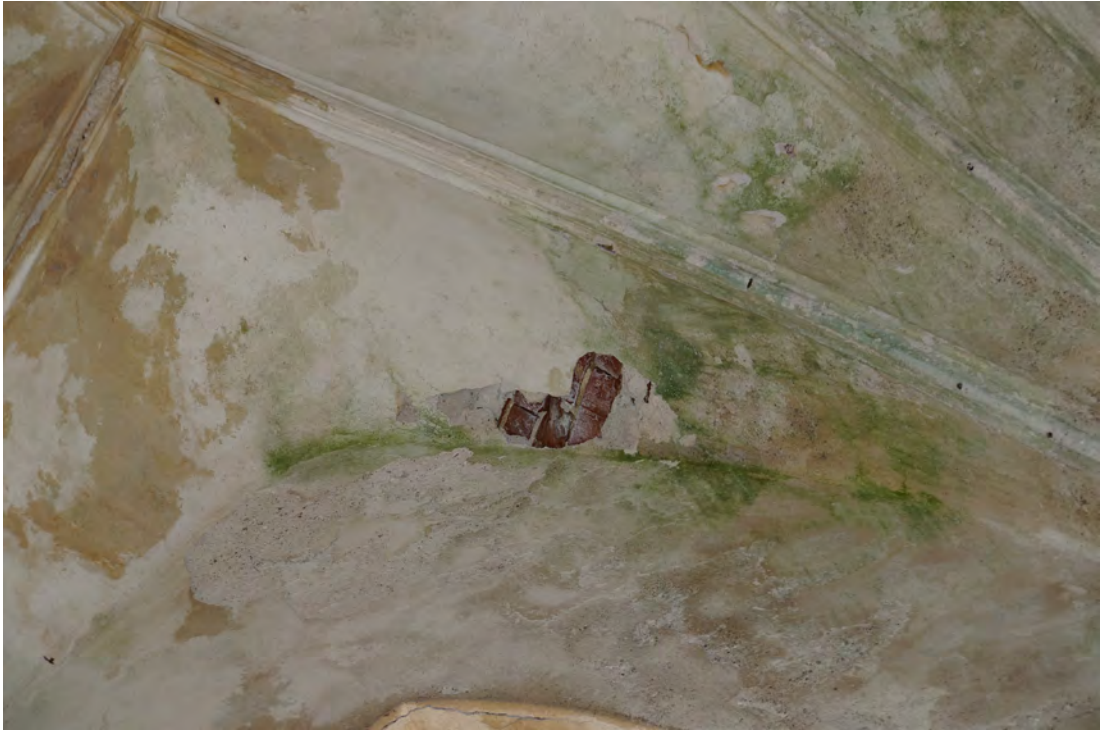
Abb. 372 Die Schäden am Gewölbe oberhalb des Spitzbogens des Fensters der Innenwandfläche G.

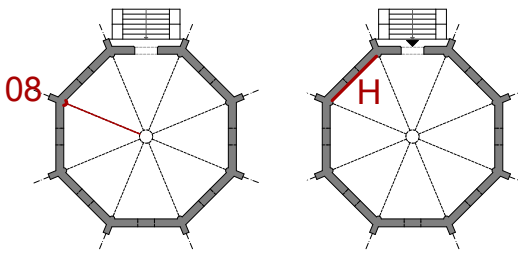
Geschoss:	Innenwände Erdgeschoss	
Bauteil:	Achse 08 + Innenwandfläche H

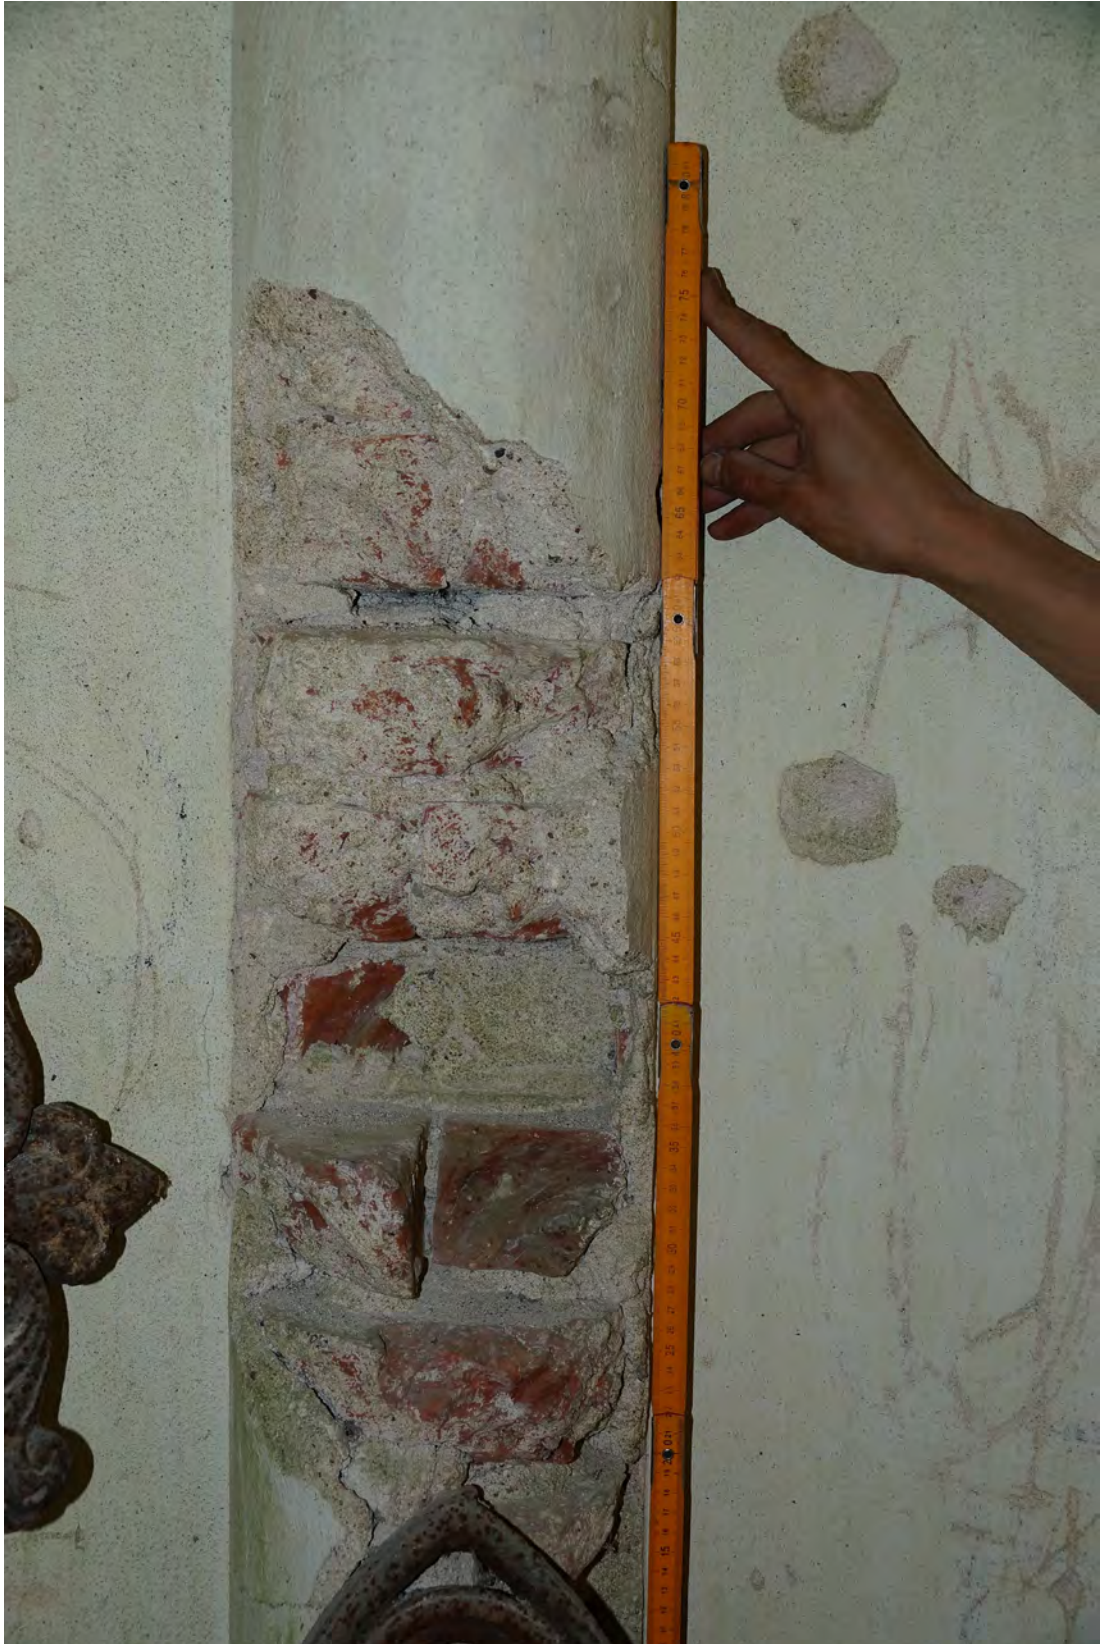
Abb. 374 Schäden im unteren Bereich des Pilasters der Achse 08.

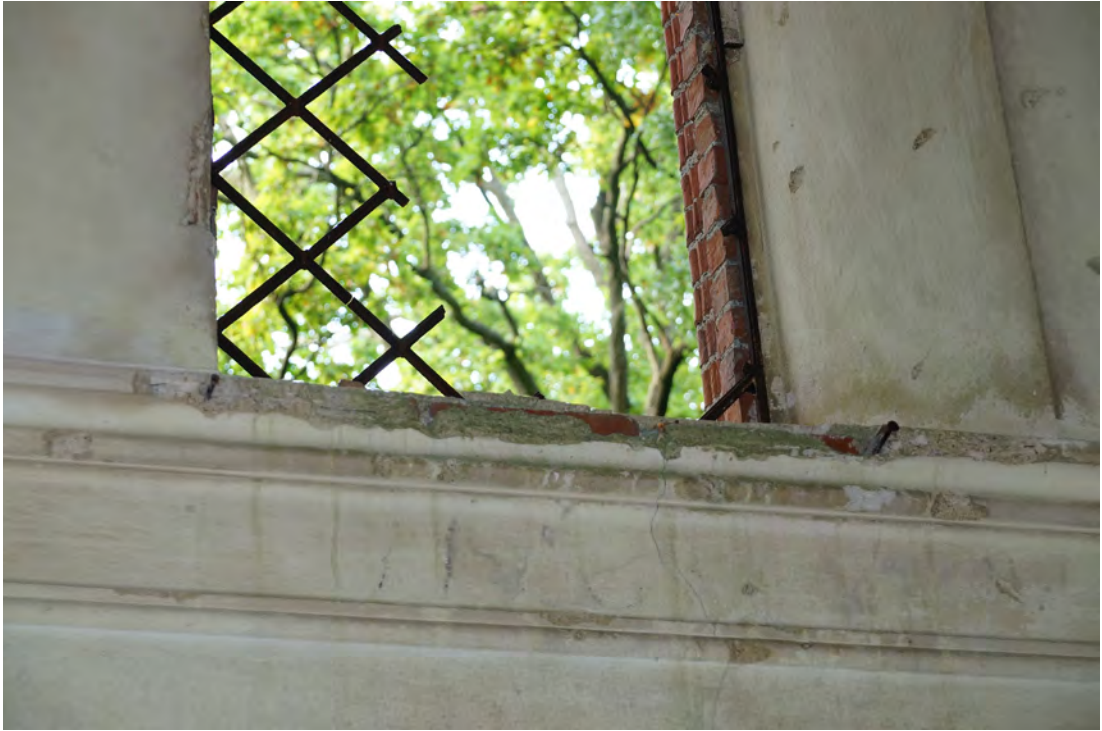
Abb. 375 Das Fensterbrett des Fensters der Innenwandfläche H.

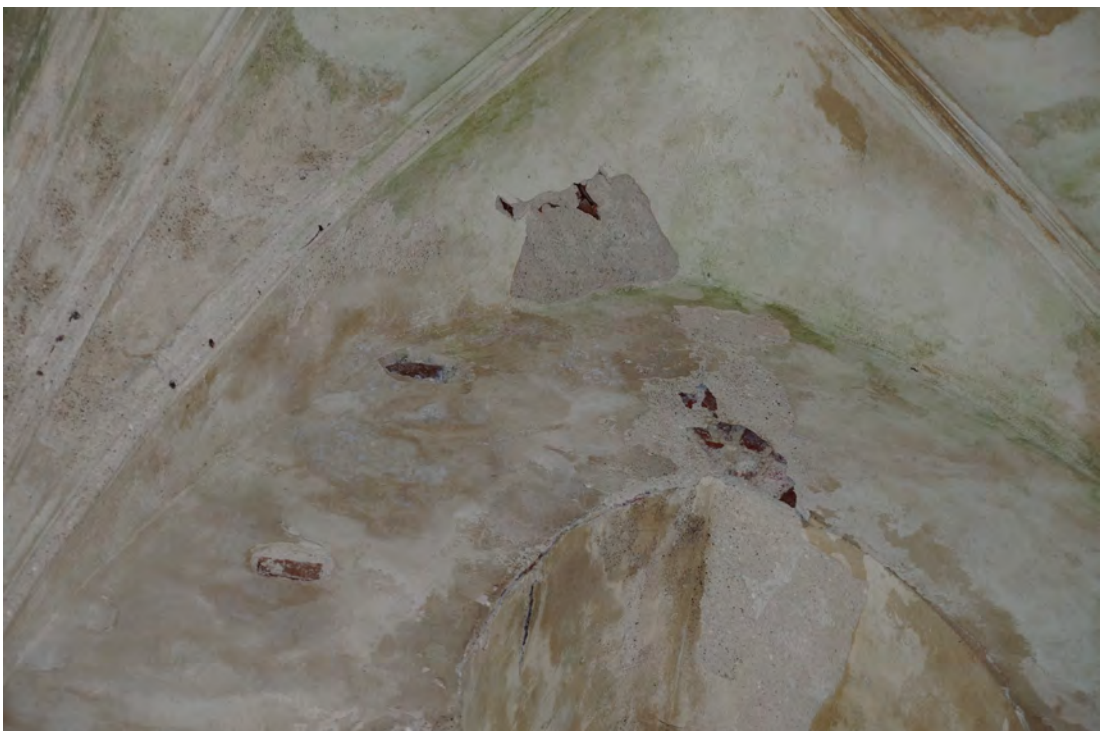
Abb. 376 Die Schäden am Spitzbogen des Fensters und am Gewölbe darüber.

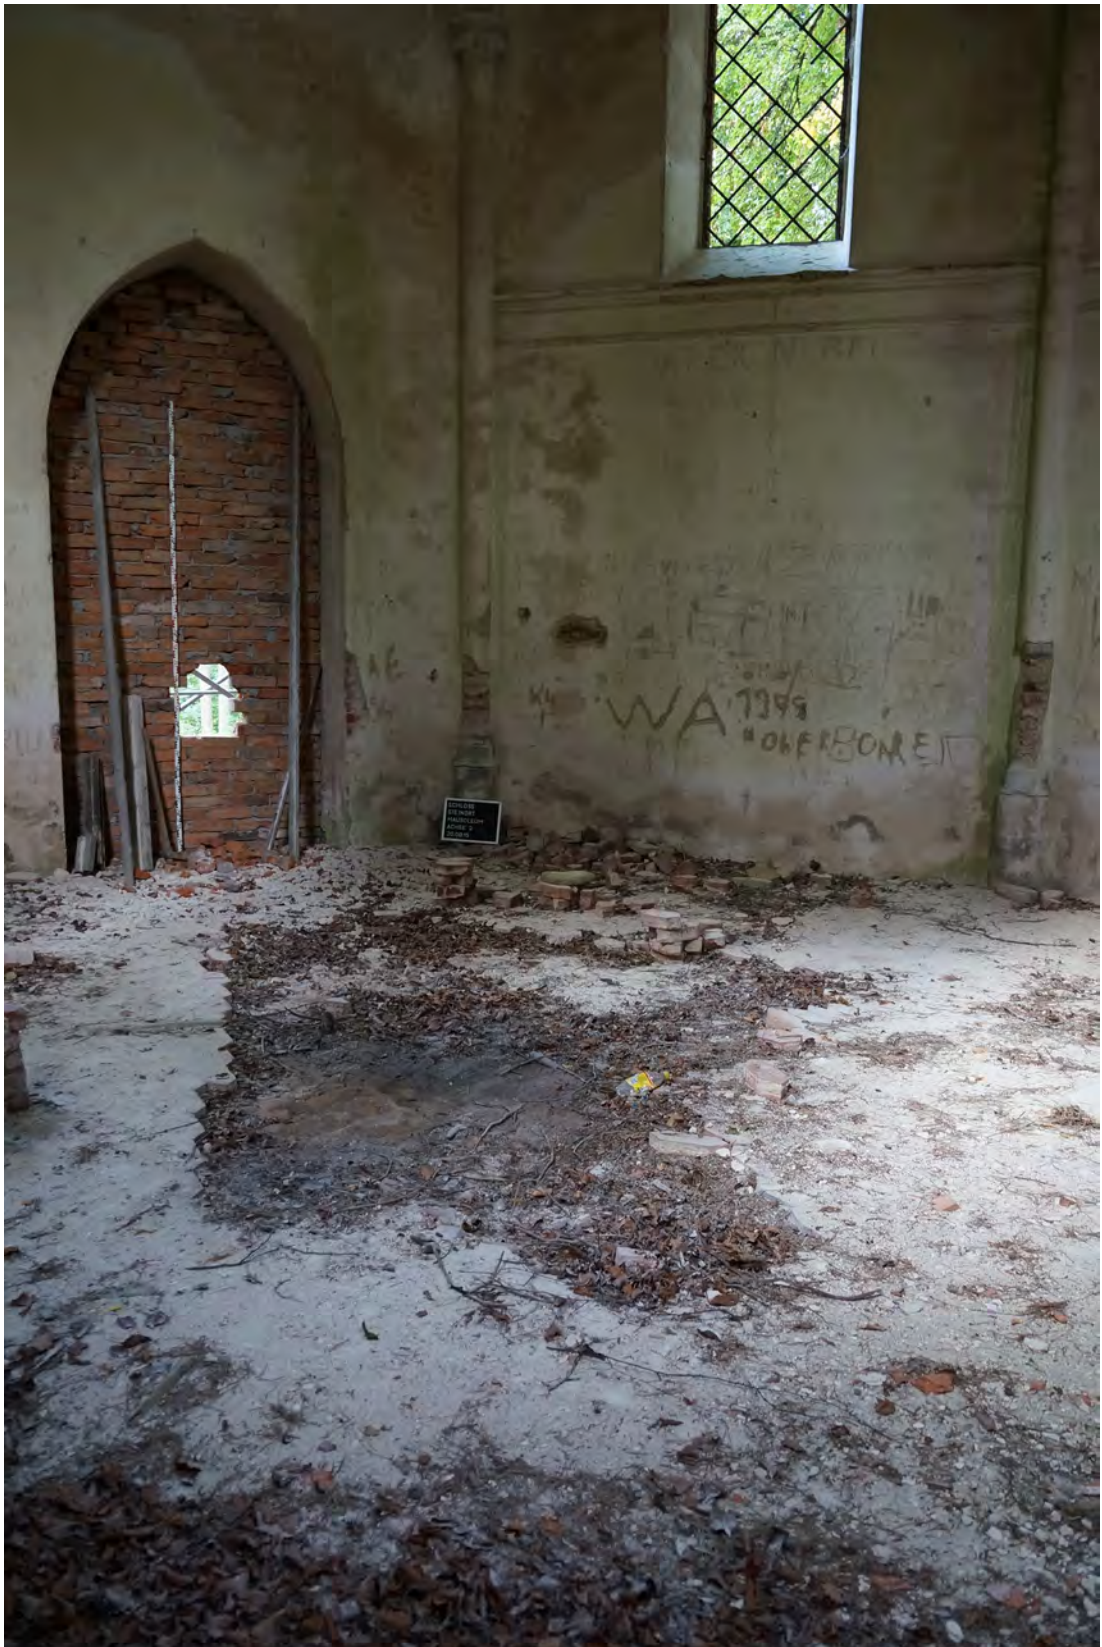
Abb. 377 Übersichtsfoto des derzeitigen Zustandes des Fußbodens.

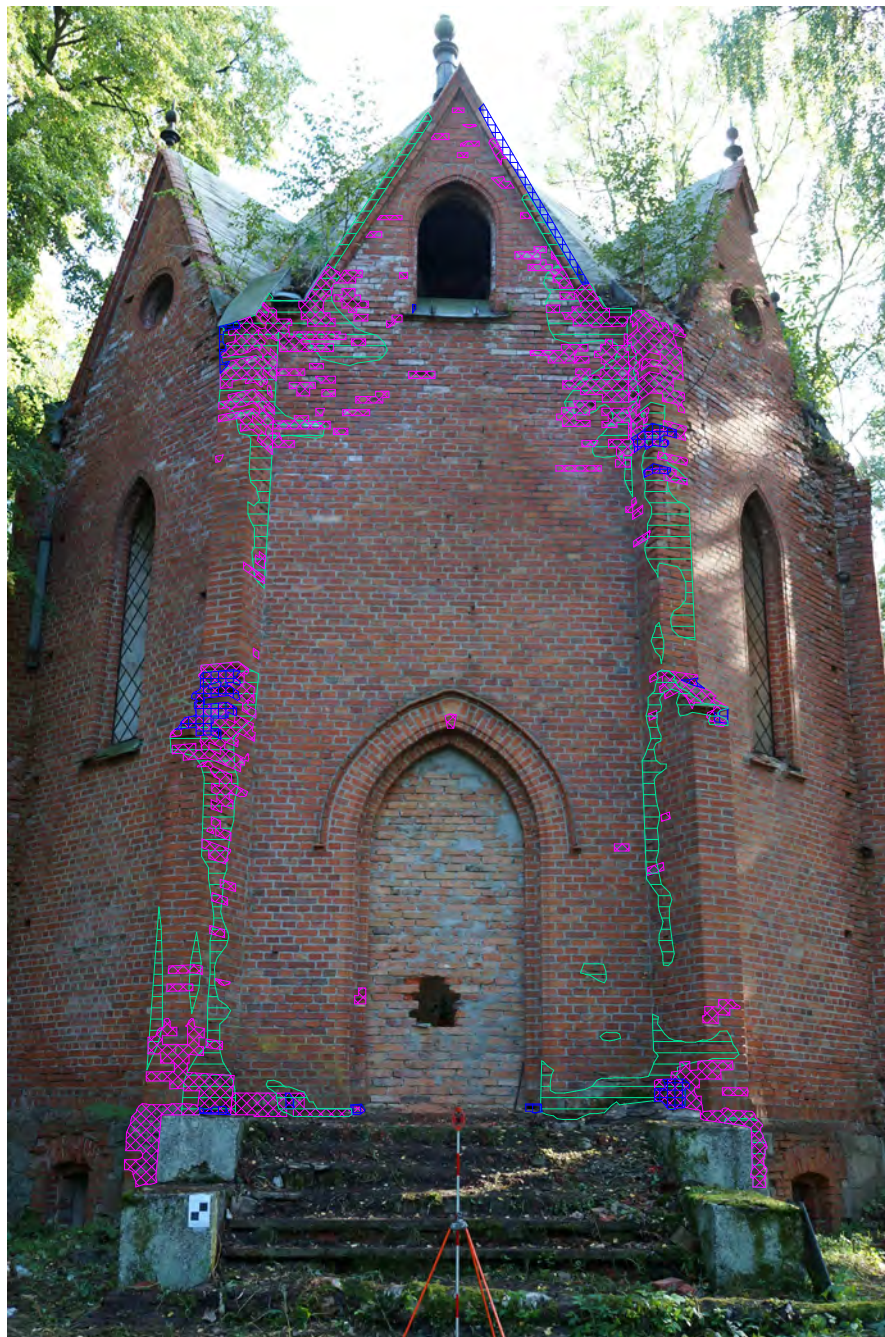
Abb. 445 Schadenskartierung der Außenwandfläche A.

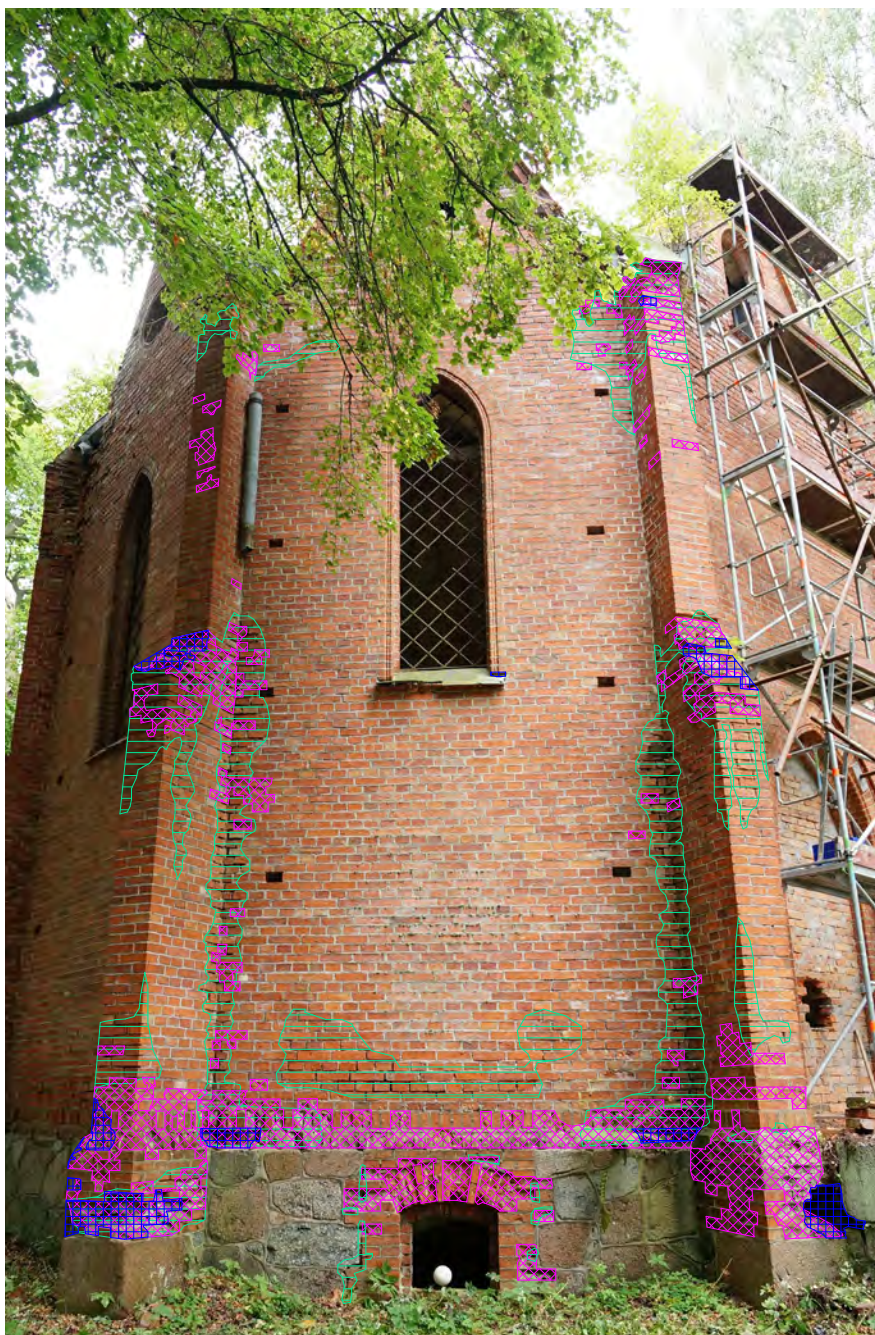
Abb. 446 Schadenskartierung der Außenwandfläche B.

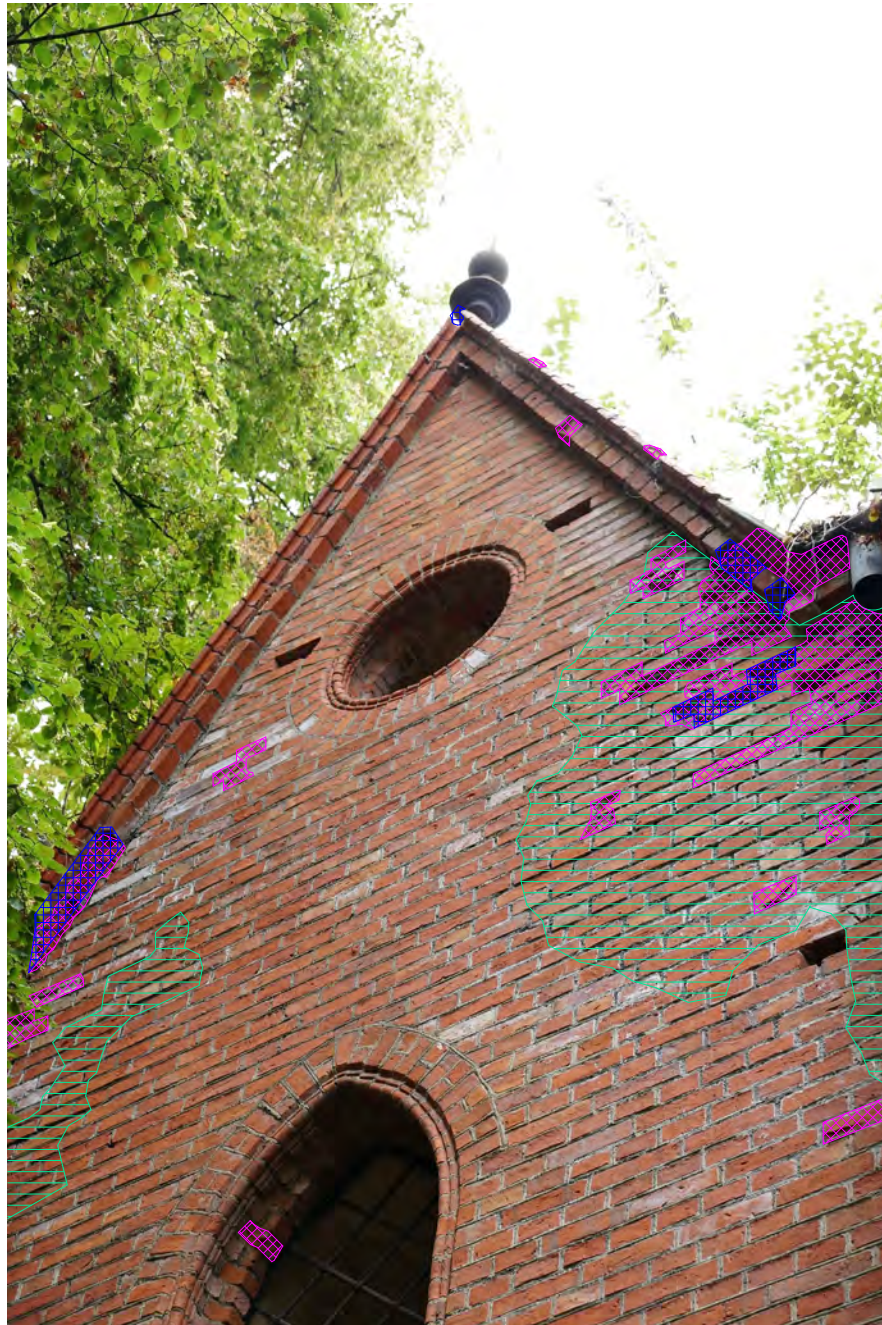
Abb. 447 Schadenskartierung der Außenwandfläche B (oberer Abschnitt).

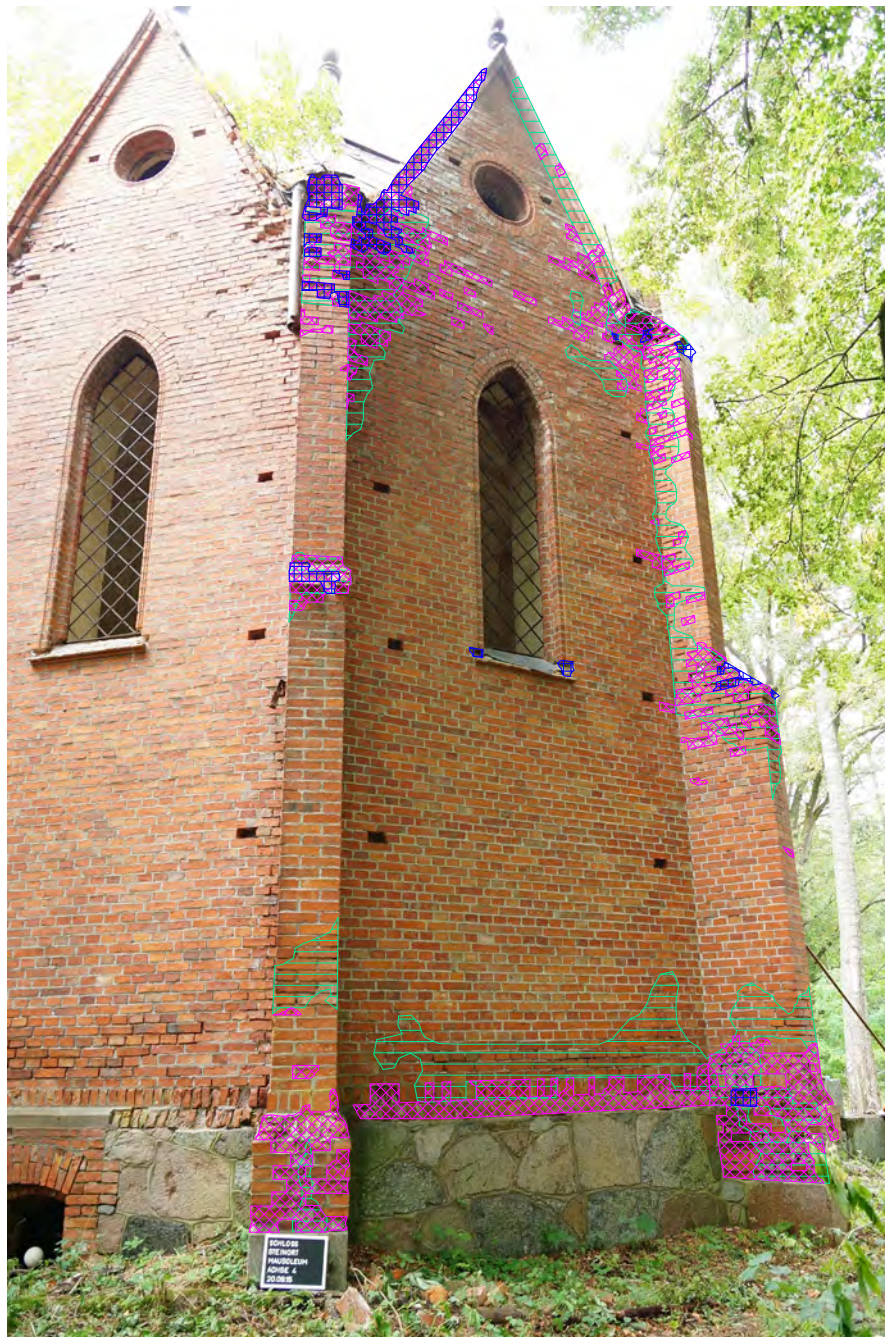
Abb. 448 Schadenskartierung der Außenwandfläche C.

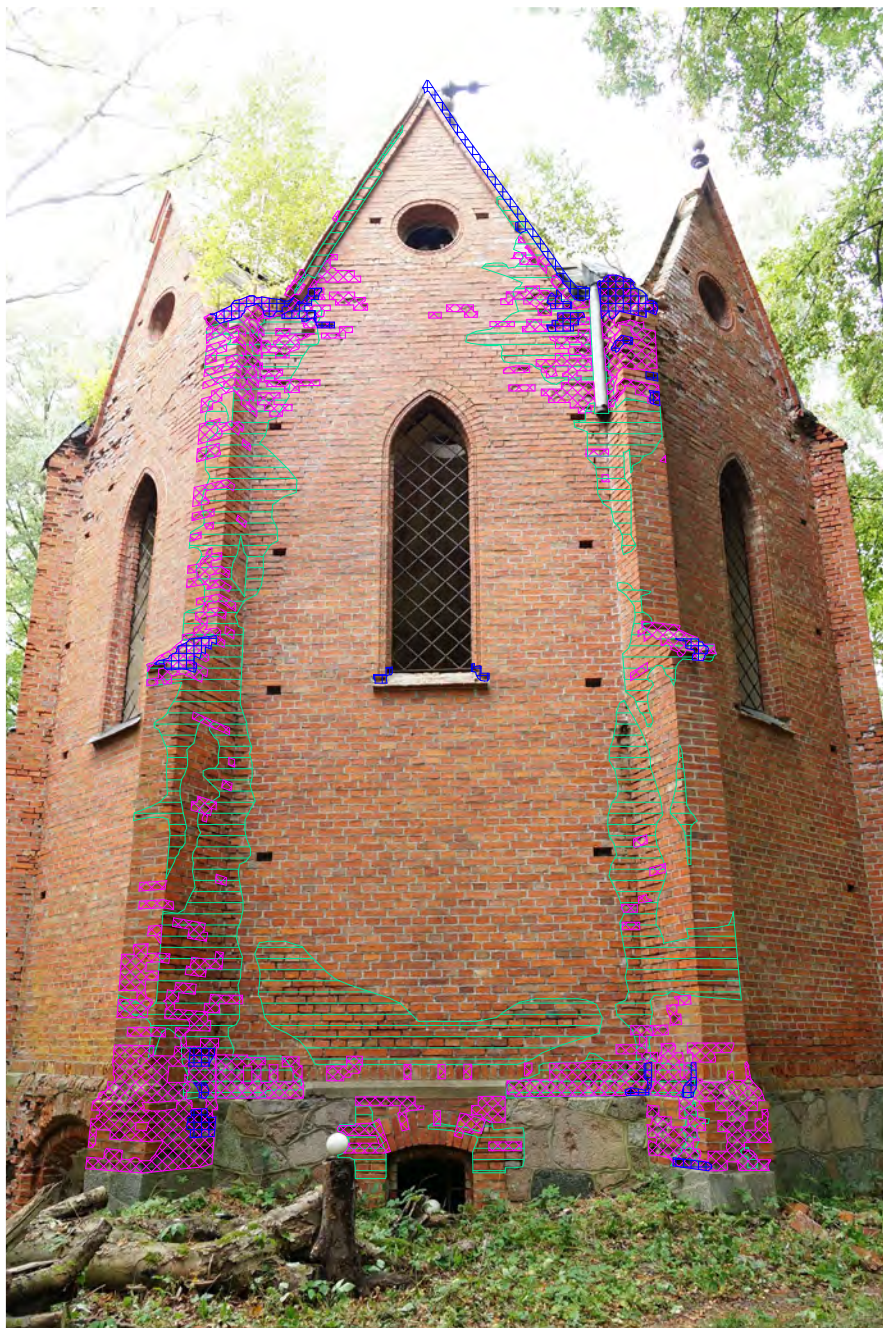
Abb. 449 Schadenskartierung der Außenwandfläche D.

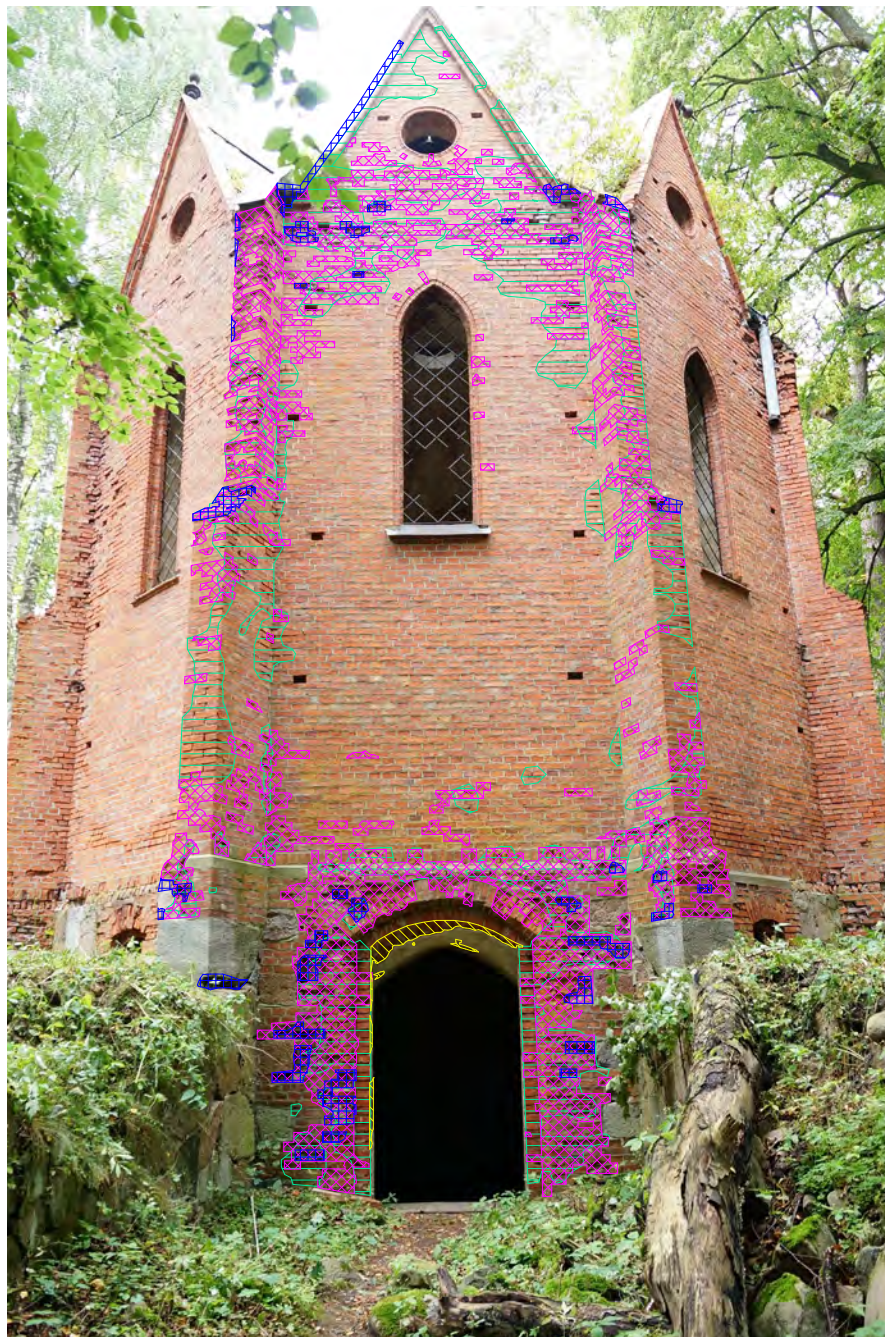
Abb. 450 Schadenskartierung der Außenwandfläche E.

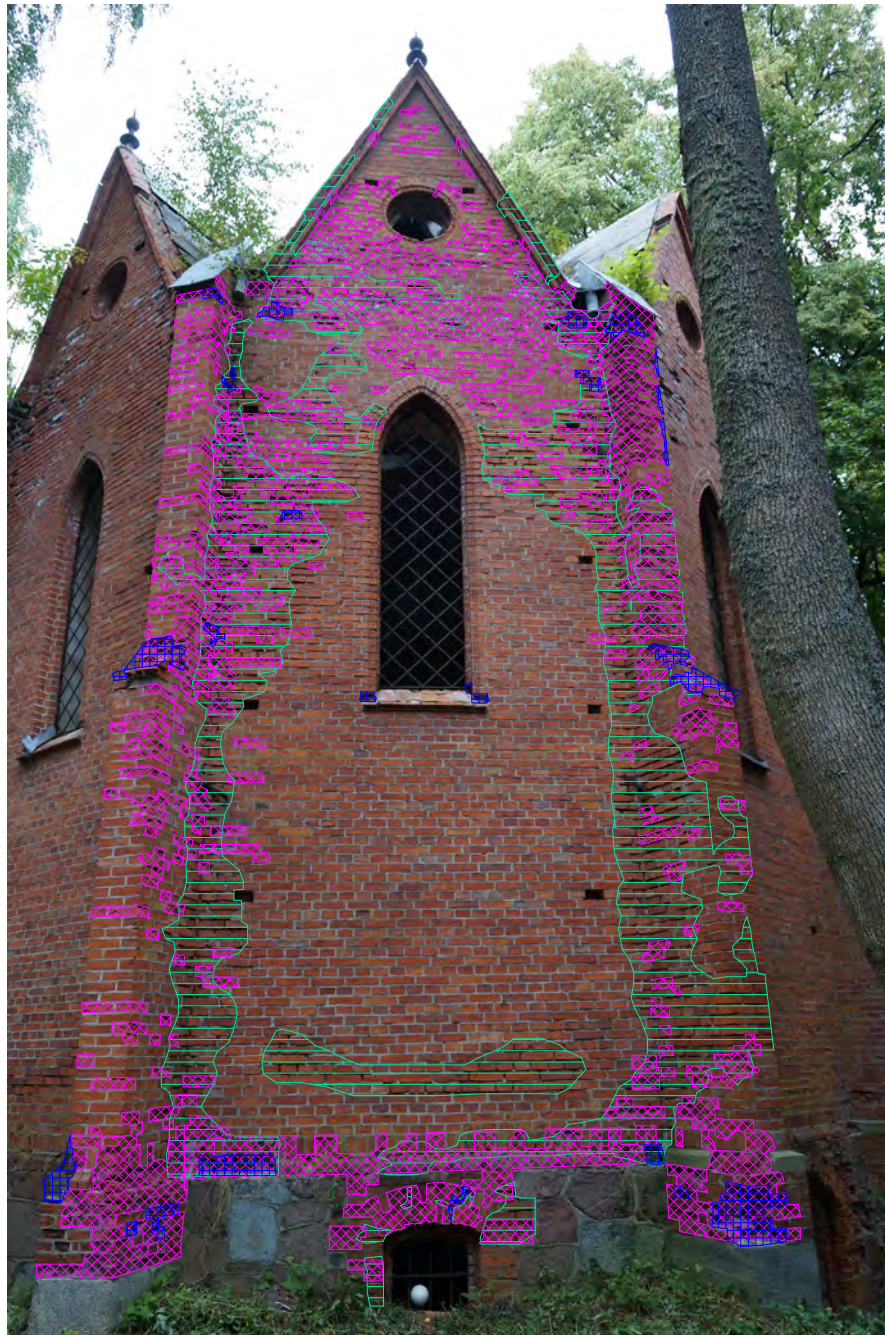
Abb. 451 Schadenskartierung der Außenwandfläche F.

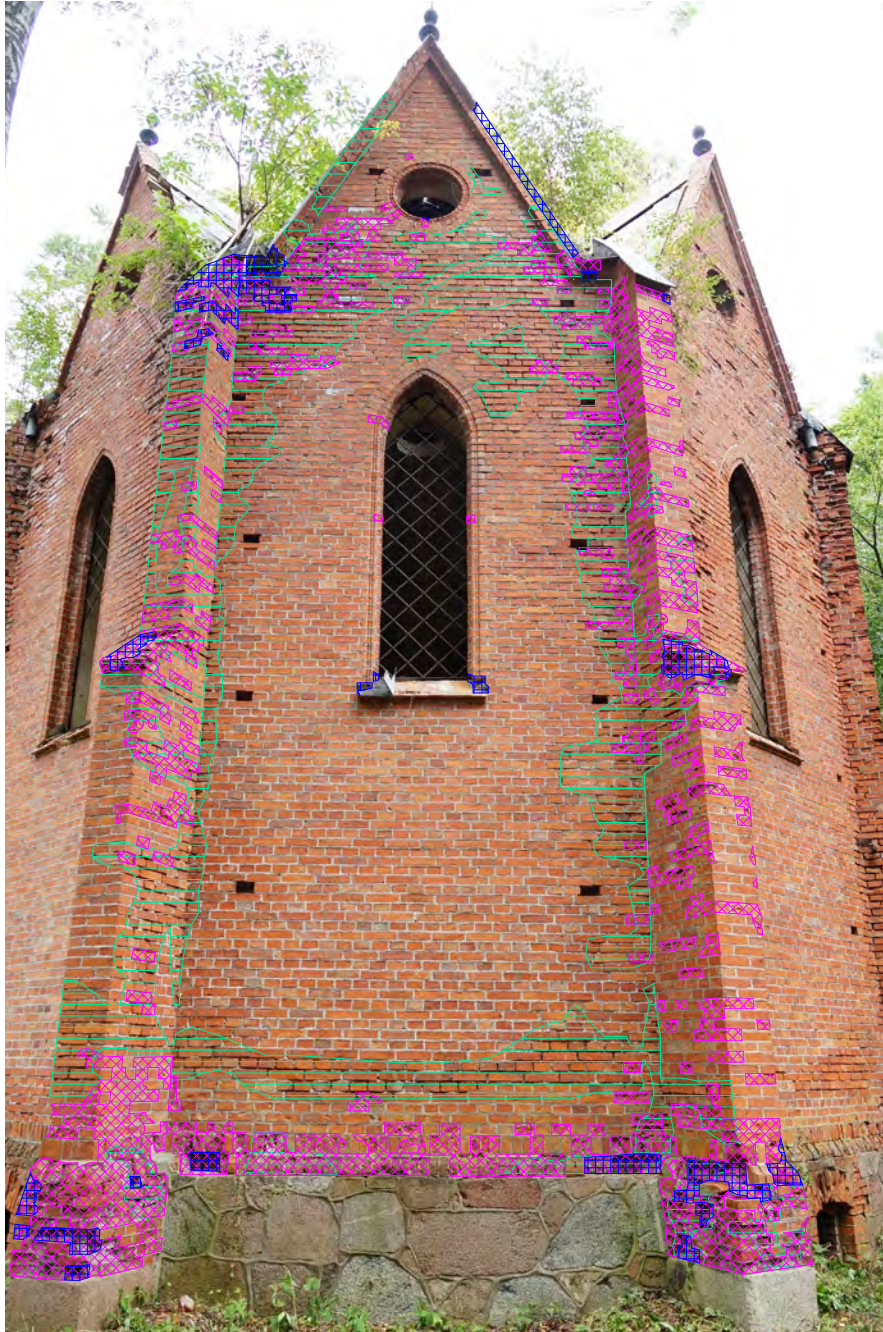
Abb. 452 Schadenskartierung der Außenwandfläche G.

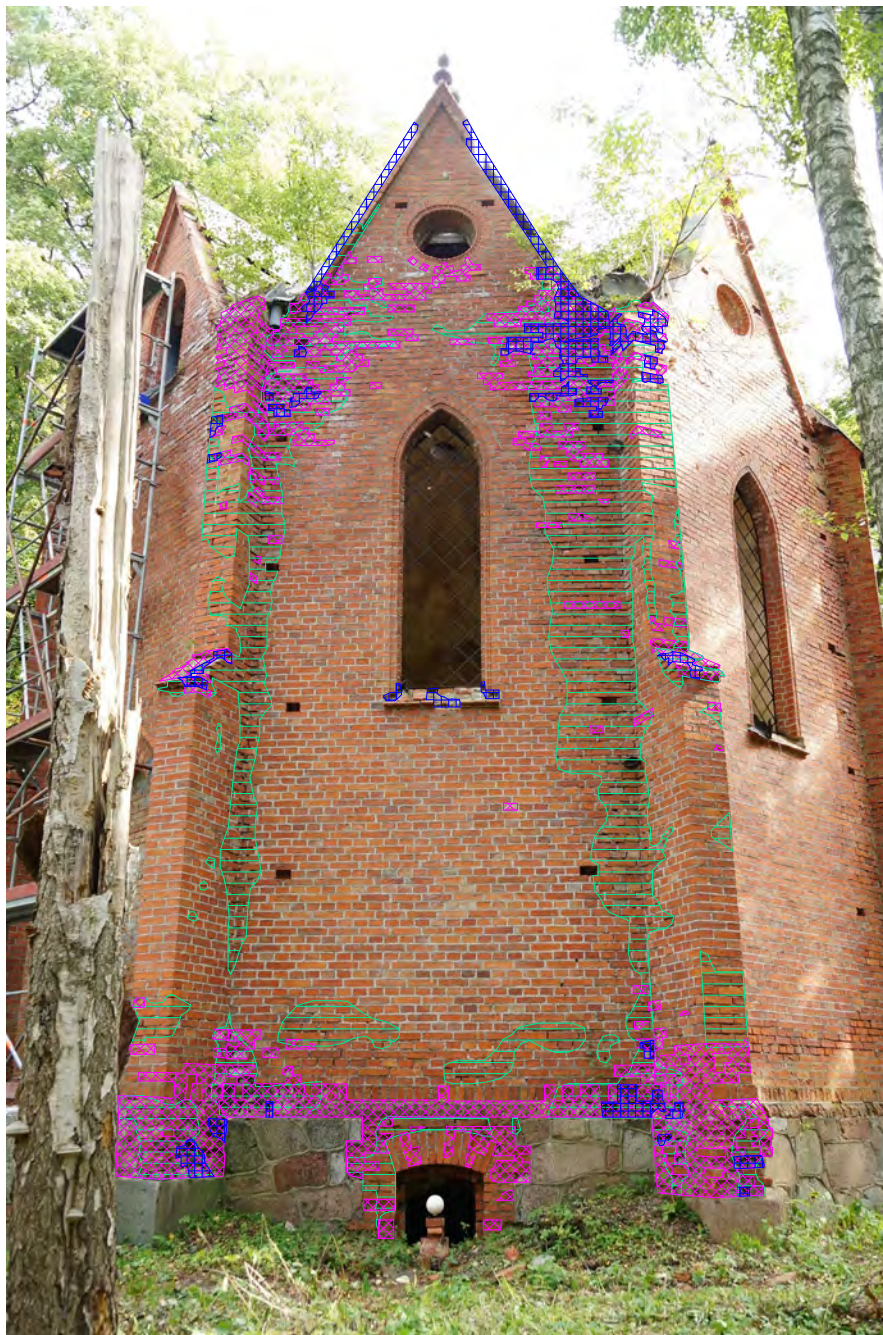
Abb. 453 Schadenskartierung der Außenwandfläche H.
