**TECHNISCHE
UNIVERSITÄT
DRESDEN**

Fakultät Architektur Lehrstuhl Tragwerksplanung

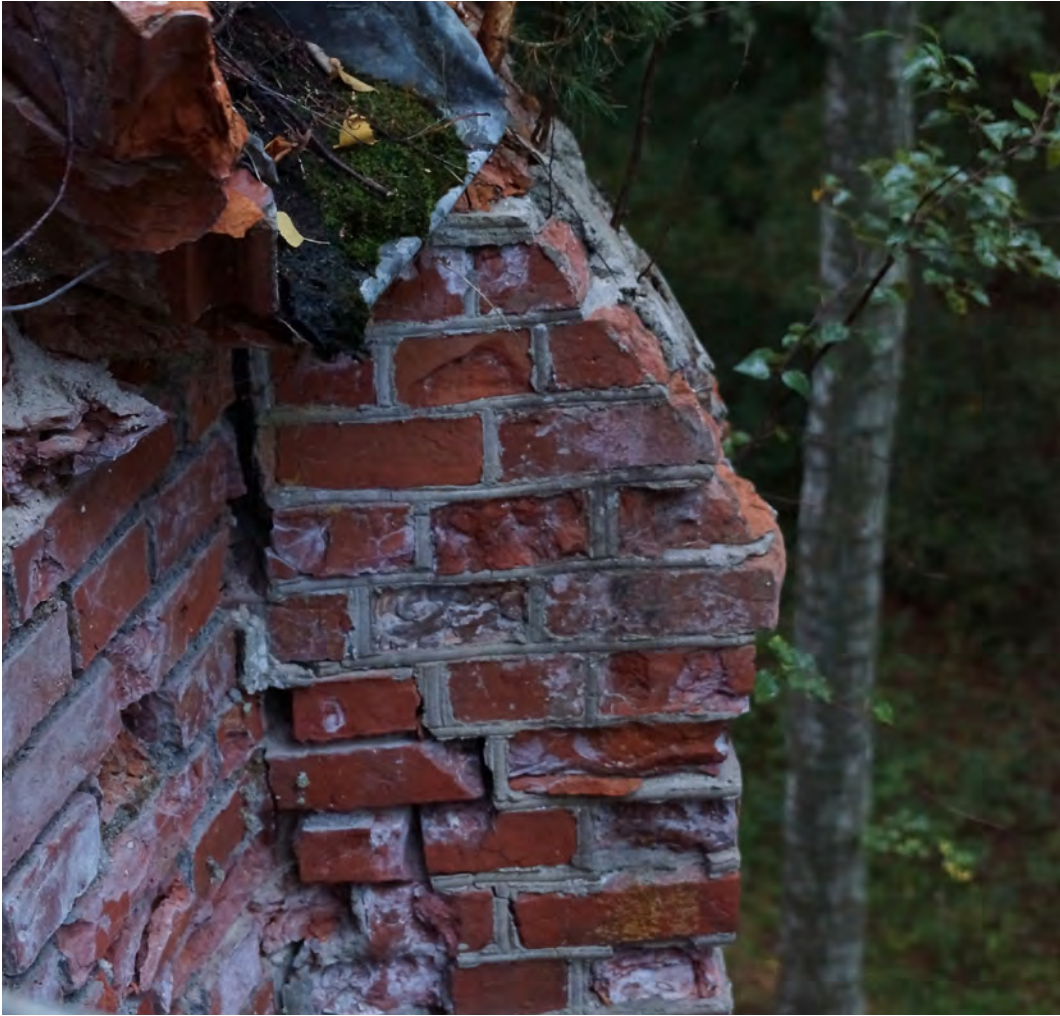
Abb. 454 Die Schäden durch das Wasser im oberen Bereich des Pfeilers der Achse 01 c sind deutlich erkennbar. Des Weiteren ist auch der besondere Fugenstrich gut sichtbar.

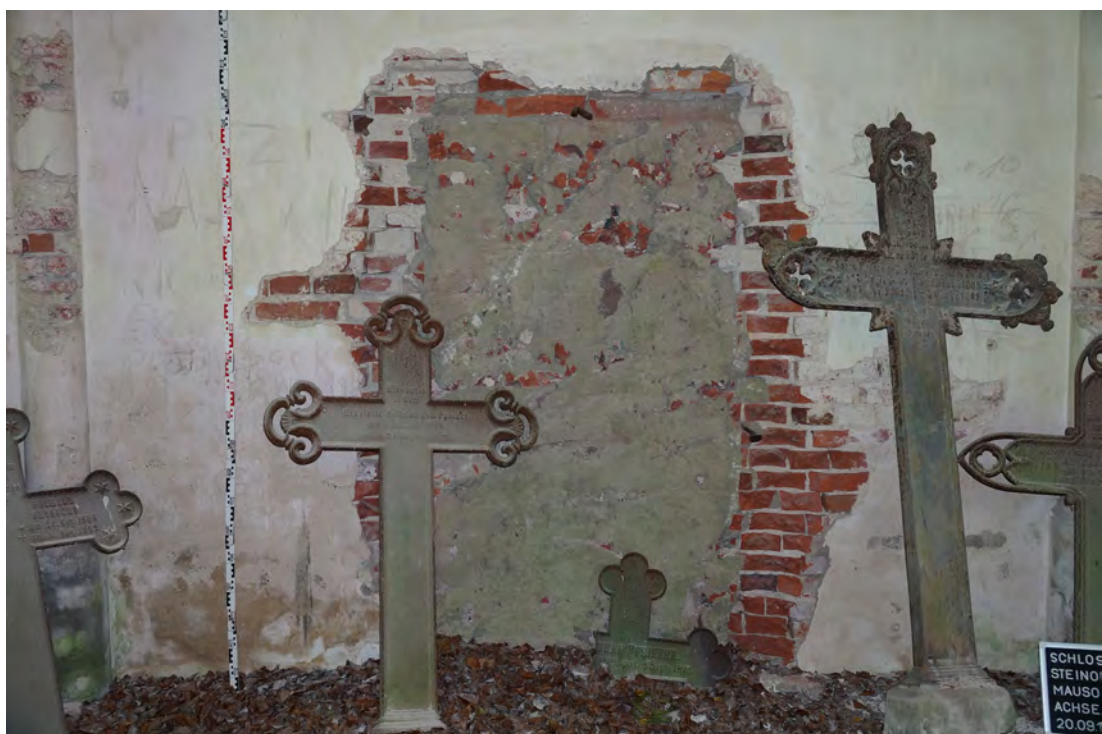
Abb. 455 Anzeichen von Vandalismus an der Innenwandfläche G.
