Diplomarbeit

Machbarkeitsstudie für eine Technologie zur Zuordnung der geborgenen polychrom bemalten Deckenbretter von Schloss Steinort

Feasibility study to determine a technology for the reassembly of the
recovered polychrome ceiling boards at Sztynort Palace

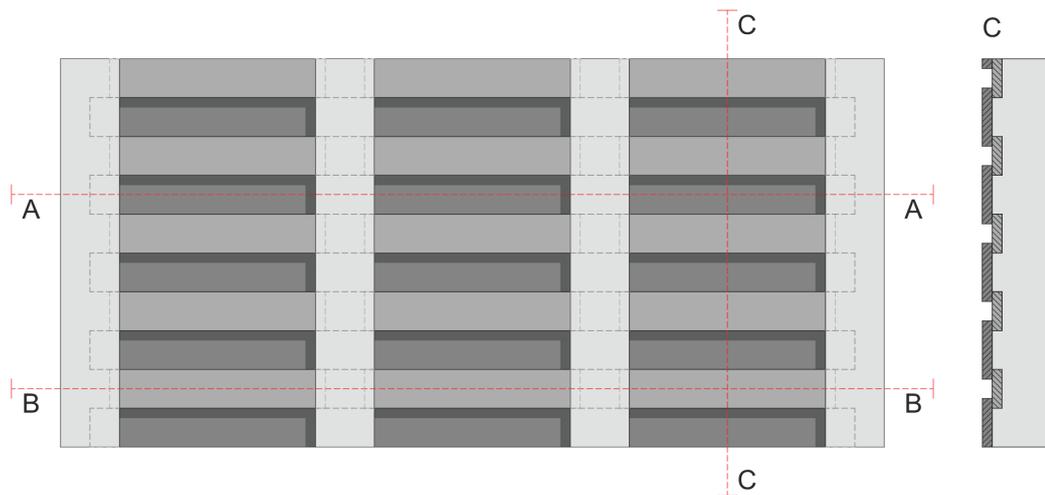
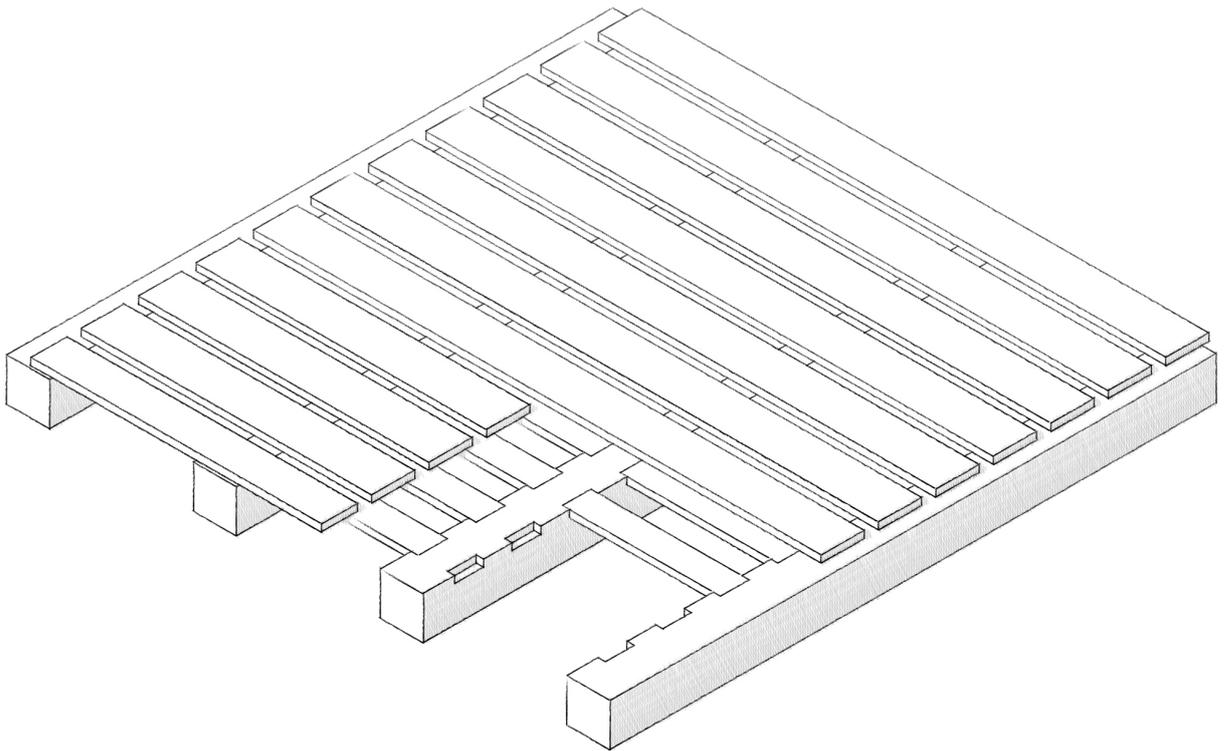
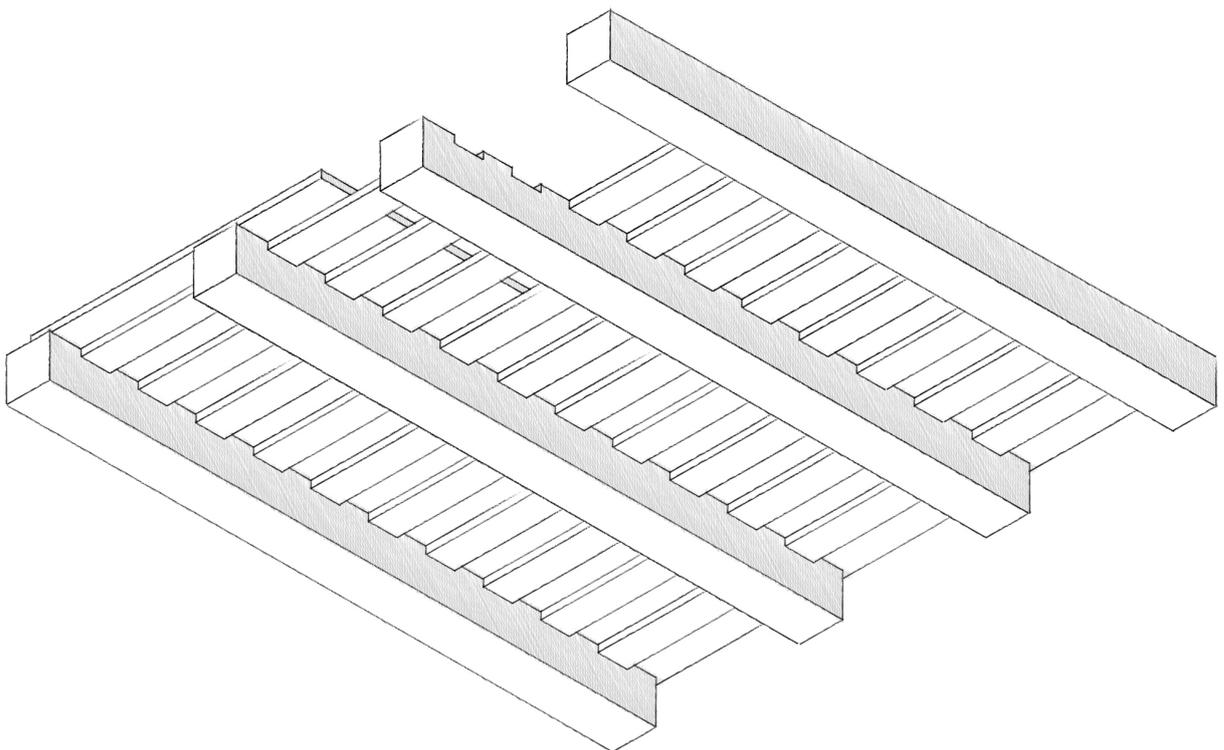
Abbildung 4 Untersicht und Schnitte, historische Konstruktion, o.M., eigene Darstellung

Die Grafiken beschränken sich auf den unteren Teil der Konstruktion. Ebenfalls ist zu beachten, dass es sich bei der Darstellung lediglich um einen schematischen Aufbau handelt und nicht um ein verformungsgerechtes Aufmaß. Der historische Aufbau ist zu beschreiben als Holzbalkendecke mit einer Kriecher-Decker-Schalung. Die Holzbalken liegen je nach Spannweite in einem Achsabstand von 0,9 Meter bis 1,2 Meter auf der Wandkonstruktion auf. In den Holzbalken befinden sich gleichmäßig und beidseitig auf der Oberseite verteilt herausgestemmte Lagesicherungen für die Kriecher. Diese Lagesicherungen wurden höchstwahrscheinlich, wie heute auch, mit einem Stemmbittel und Klopffholz aus dem Balken herausgearbeitet. In diesen Lagesicherungen liegen die so genannten Kriecher über einen Balkenabstand hinweg, darüber liegen überlappend die so genannten Decker, welche sich über mehrere Balken erstrecken. Für den weiteren Aufbau oberhalb der Deckenbretter gibt es derzeit keine gesicherten Informationen. Rückstände an den Balkenköpfen lassen darauf schließen, dass sich oberhalb der Schalung eine kalkhaltige Füllung befunden haben könnte.

Abbildung 5 Isometrie von oben, historische Konstruktion, o.M., eigene Darstellung

Abbildung 6 Isometrie von unten, historische Konstruktion, o.M., eigene Darstellung

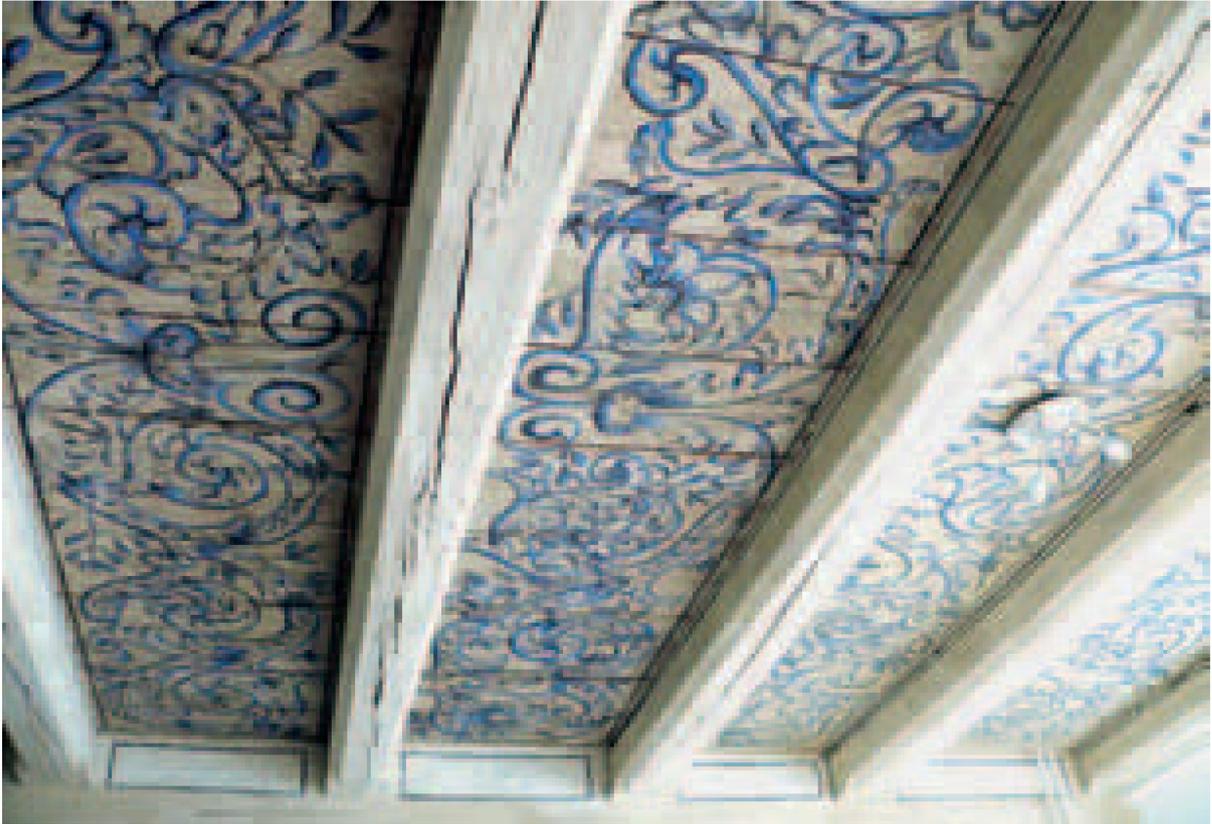
Abbildung 7 Untersicht der Holzbalkendecke nach der Restauration [6]

Das in der – Altstadt der Stadt Solothurn – gelegene alte Bürgerhaus aus der letzten Hälfte des 15. Jahrhunderts wurde in den Jahren 2007 und 2008 umfangreich renoviert. Während dieser Arbeiten kam unter den wohl später abgehangenen Decken in allen drei Etagen eine polychrome Holzbalkendecke zum Vorschein. Datiert werden diese auf Mitte des 17. Jahrhunderts in den ersten beiden Etagen und auf Ende des 17. Jahrhunderts in der dritten Etage. Als erhaltenswert wurde bei diesen Arbeiten die Holzbalkendecke der dritten Etage eingeschätzt, weswegen diese auch als einzige sehr umfangreich restauriert wurde. Diese erweist sich auch in ihrer Ausführung als die interessanteste der drei Decken. Bei der Bemalung handelt es sich um ein blauschwarzes florales Motiv, das auf einen hellgrauen Untergrund aufgebracht wurde. Wie im Schloss sind auch hier die Wandbereiche zwischen den Balkenauflagern bemalt, wenn auch wesentlich schlichter als die Deckenbretter. Die Balken weisen bis auf die Grundierung keine polychrome Bemalung auf, aber haben ebenfalls – wie die Deckenbalken im Schloss Steinort – eine Profilierung an der Unterseite in Form einer Schiffskehle. Im Gegensatz zu den Holzbalkendecken im Schloss Steinort ist diese hier jedoch nicht als Kriecher-Decker-Schalung ausgeführt. Stattdessen liegen die raumlangen, gefalzten Deckenbretter plan auf den Deckenbalken auf. Dadurch entsteht eine sehr glatte Unteransicht der Decke.

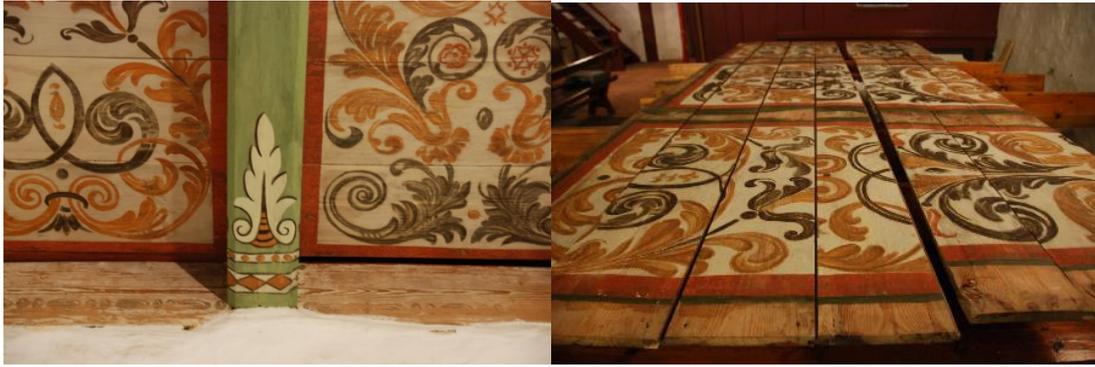
Abbildung 8 Ausschnitt restaurierte Schiffdecke und einzelne Deckenbretter,
Foto: Beata Makowska, 2011 [7]

Wie auch das Schloss Steinort hatte dieses Objekt ein stark beschädigtes Dach, wodurch sehr viel Wasser in das Gebäude eindrang und große Teile der Konstruktion beschädigte. Von 2010-2012 wurden dann eine Restaurierung und eine Sanierung mit Hilfe der Deutsch-Polnischen Stiftung und mittels Geldern der Bundesrepublik Deutschland durchgeführt. Im Zuge dessen wurde auch die Schiffdecke komplett überarbeitet. Die auf die Barockzeit datierte Deckenbemalung weist ebenfalls eine vorwiegend florale Gestaltung auf. Die floralen Motive sind in hellen Braun- /Orangetönen und dunklen Brauntönen auf hellem Grund ausgeführt. Die Balken sind nur an den Balkenköpfen verziert und weisen eine grüne Grundierung auf. Die Balkenunterseiten sind profiliert. Konstruktiv liegen auch hier die Deckenbretter plan auf den Deckenbalken auf. Besonders ist hier jedoch, dass die Deckenbretter – den Bildern nach – mit Nut und Feder ausgeführt sind.

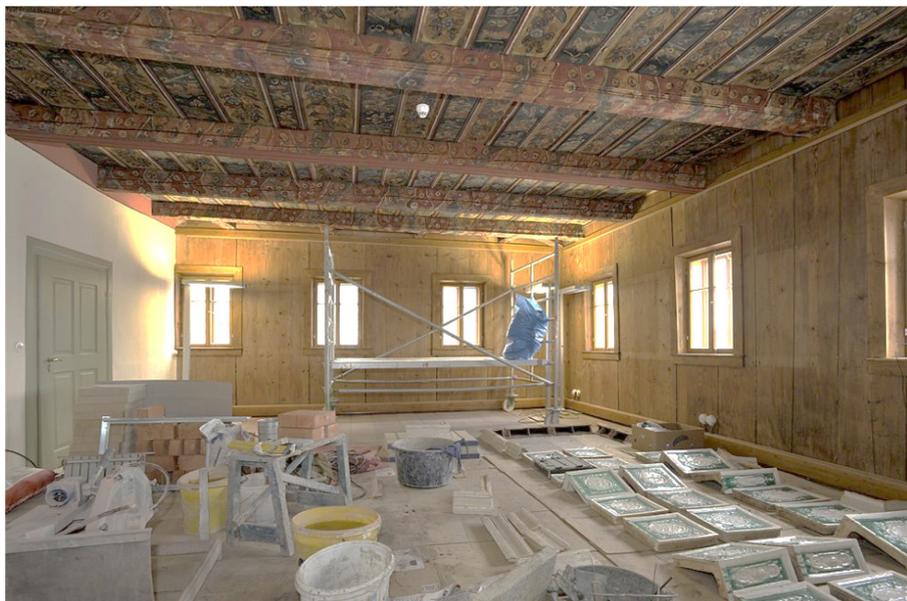
Abbildung 9 Blick in das Paradezimmer während der Restaurationsarbeiten nach der Restaurierung,
Foto: ML Press [9]

Auch das im Jahr 2007 sanierte Faktorenhaus in Seifhennersdorf zeichnet sich durch seine auf das Jahr 1754 datierte, barocke Holzbalkendecke aus. Die Zwischenräume – der fünf unten durch Schiffskehlen profilierten Holzbalken – sind ausgefüllt mit einer Kriecher-Decker-Schalung mit floralen Motiven, die sich in einer hellen und dunklen Grundierung abwechseln. Die Balken selbst sind ebenfalls reich mit Früchten und diagonal verlaufenden, wechselnden Grundierungen verziert. Restauratorisch wurden die Deckenbretter durch eine Lasermethode von Rußablagerungen befreit und somit die originale Farbigkeit wiederhergestellt. Anders als im Schloss Steinort scheinen hier die Auflager der Kriecher-Bretter durchgängig ausgeführt, das heißt wie bei einer Kämmung bei sich zwei überschneidenden Balken. Ein weiterer nennenswerter Unterschied ist die seitliche Profilierung der Decker-Bretter als Lagesicherung. [8] [9]

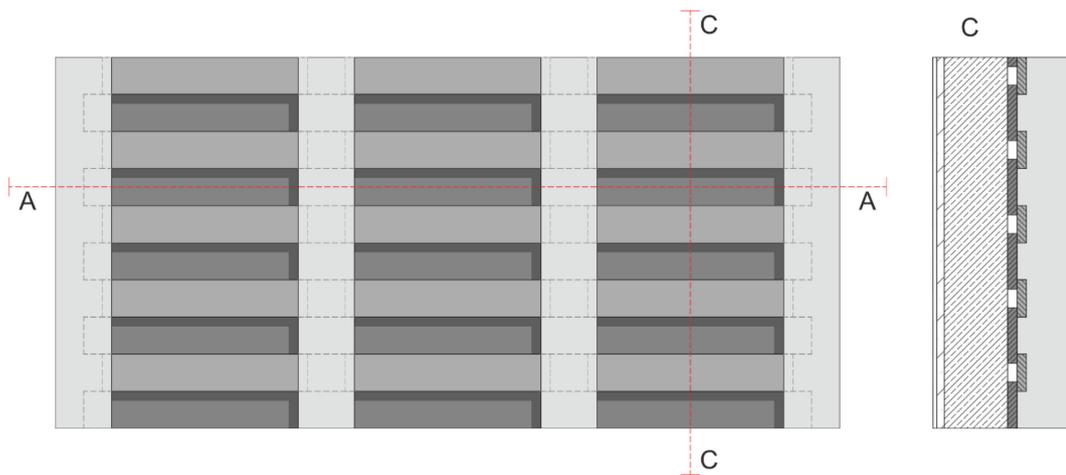
Abbildung 10 Untersicht und Schnitt, Sanierungsvorschlag A, o.M., eigene Darstellung

| —Dielung | d= 20 mm |

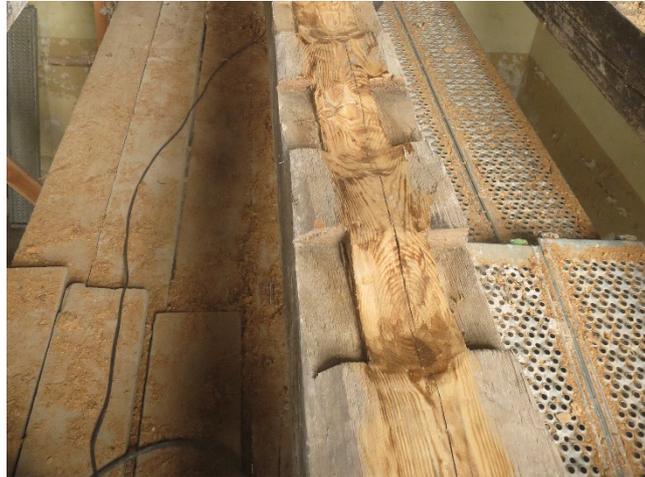
Abbildung 13 Modellversuch für das Vorbereiten der Balkenoberfläche zum Verleimen, Foto: W. Jäger

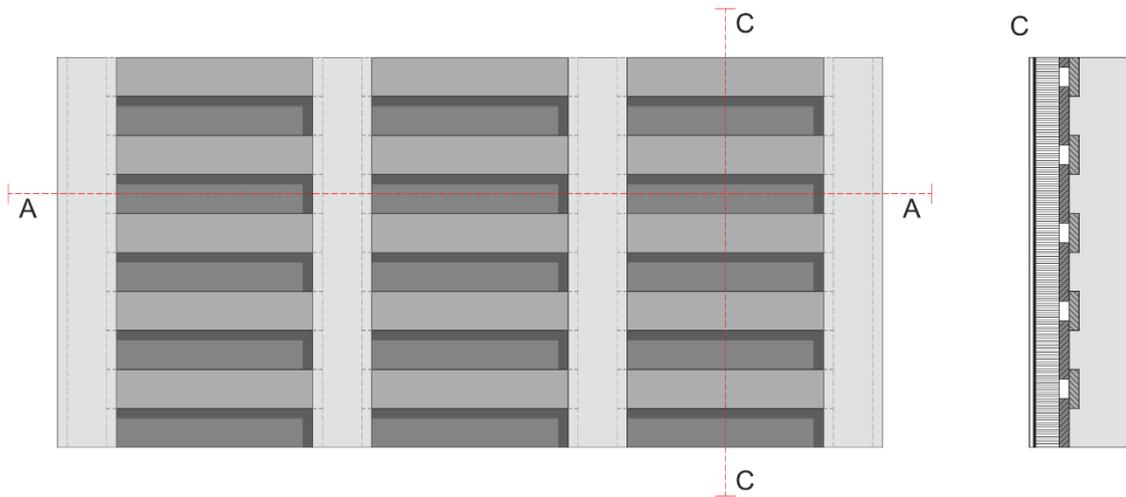
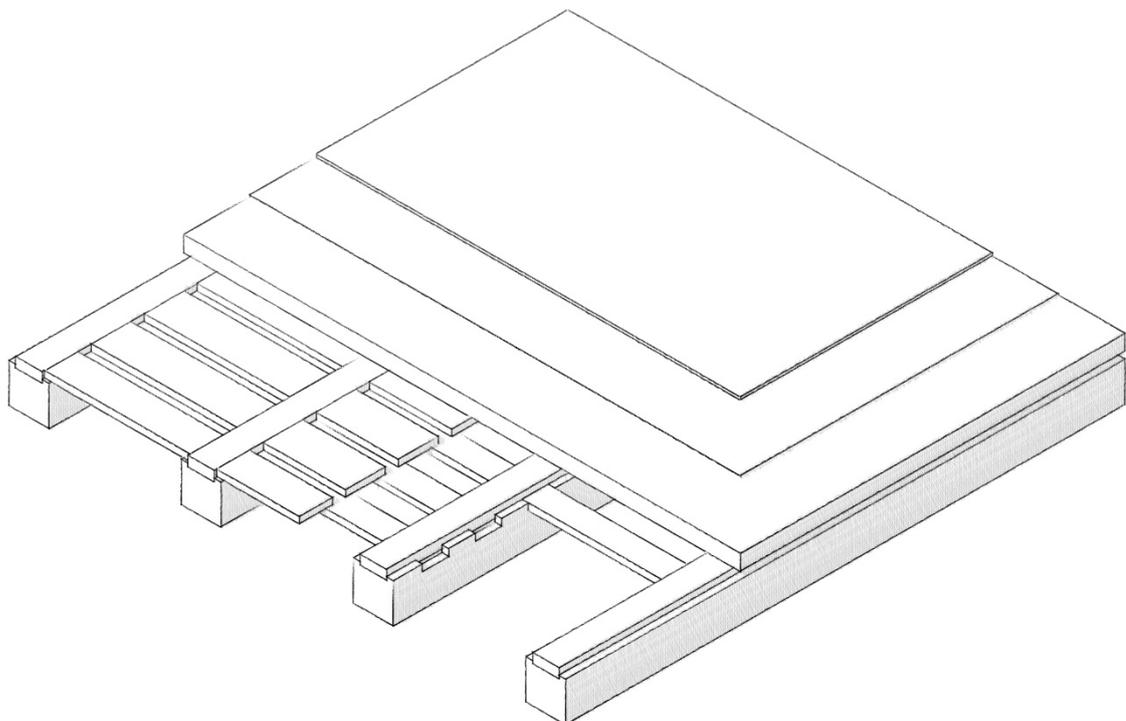
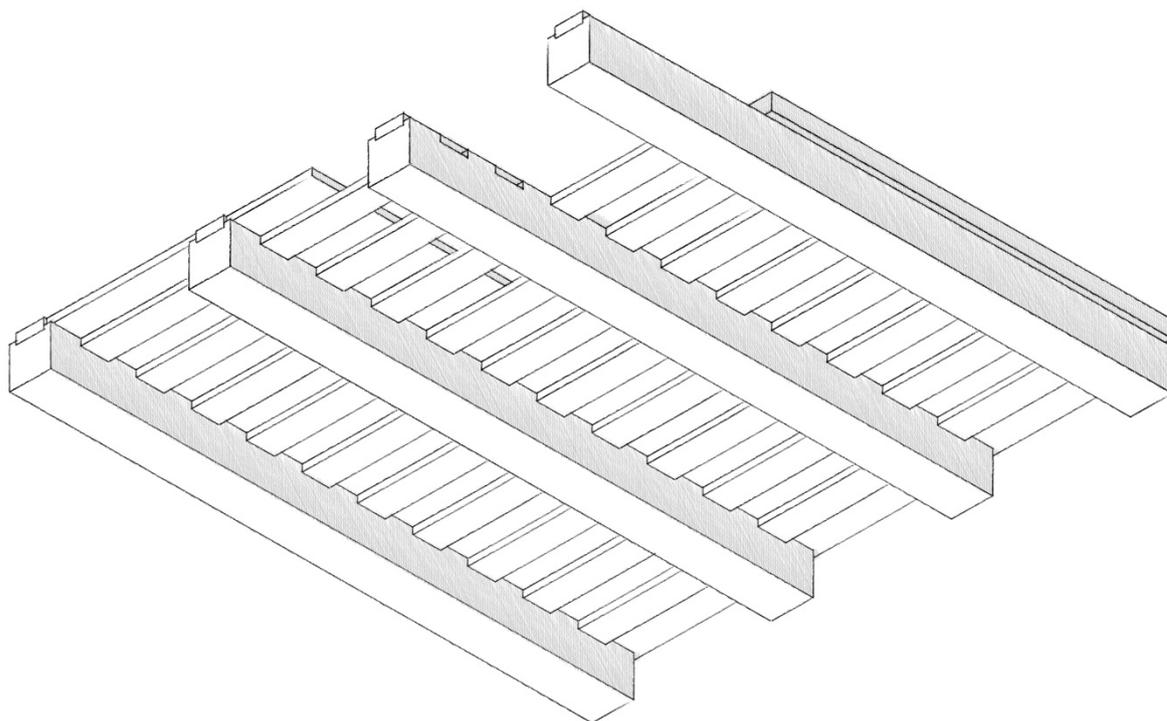
Abbildung 15 Untersicht und Schnitte, Sanierungsvorschlag B, o.M., eigene Darstellung

Abbildung 16 Isometrie von oben, Sanierungsvorschlag B, o.M., eigene Darstellung

Abbildung 17 Isometrie von unten, Sanierungsvorschlag B, o.M., eigene Darstellung

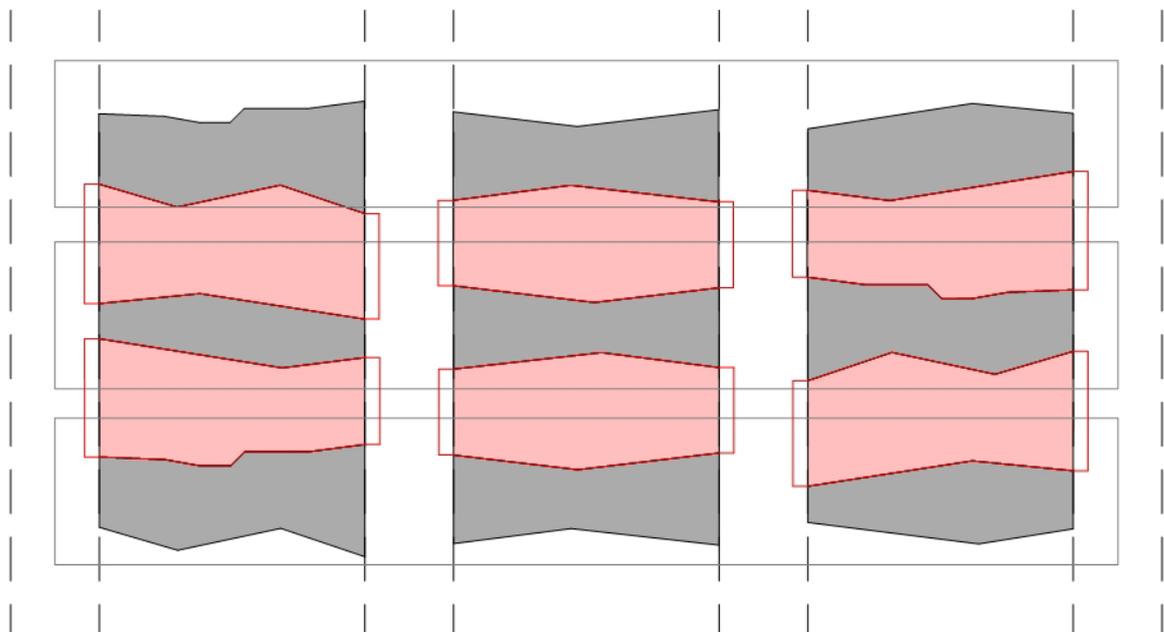
Abbildung 24 Abstrakte Darstellung der Kantenzuordnung. rot: Bemalung der Kriecher, grau: Bemalung der Decker, eigene Darstellung, o.M.

Geht man davon aus, dass die Bretter erst nach ihrem Einbau bemalt wurden, so könnten anhand der gemalten Felder auf den Deckenbrettern und der Geometrie der dazugehörigen Kriecher Rückschlüsse daraus gezogen werden, wie die Deckenbretter zueinander angeordnet waren (Abbildung 24). Für eine solche Vorgehensweise fand sich eine Software die bei der Rekonstruktion der zerrissenen StaSi-Akten Anwendung gefunden hat, der „ePuzzler“. Es ist zu prüfen, ob diese Software bei gegebenen Voraussetzungen für dieses Vorhaben zu verwenden ist.

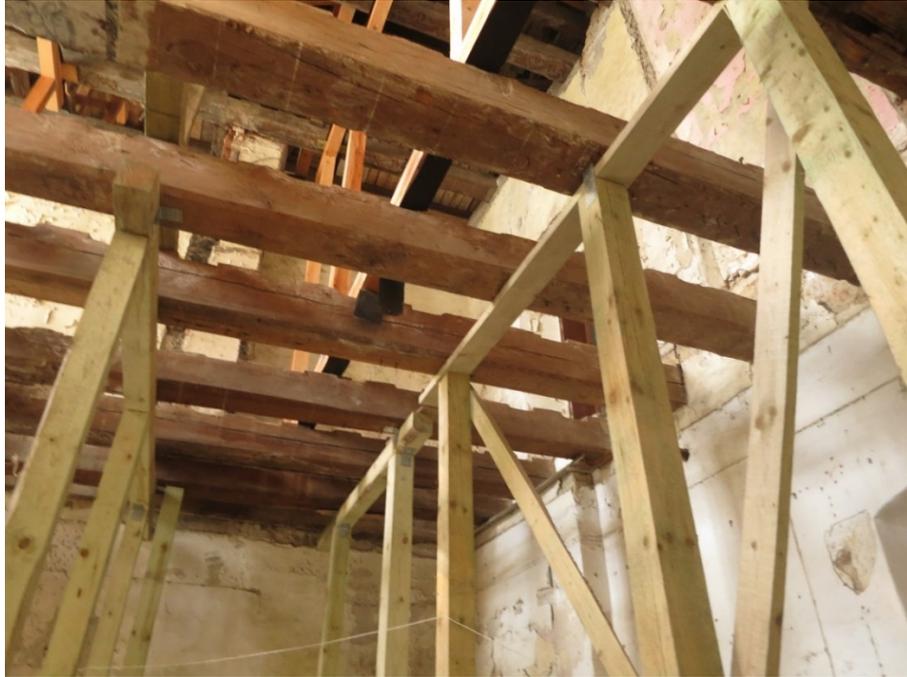
Abbildung 27 Raum 0.02, Zustand Deckenbalken unbemalter Bereich, Foto: W.Jäger

Dieser Raum besitzt 14 Balkenlagen. Die Notabstützung läuft über drei Reihen, gleichmäßig im Raum verteilt. Je Balkenzwischenraum gab es 19 Kriecher sowie 20 Decker, daraus lässt sich für diesen Raum eine Gesamtanzahl von 507 bemalten Flächen ableiten. Der Zustand der Bemalung an den Balken lässt sich als gut erhalten bezeichnen.

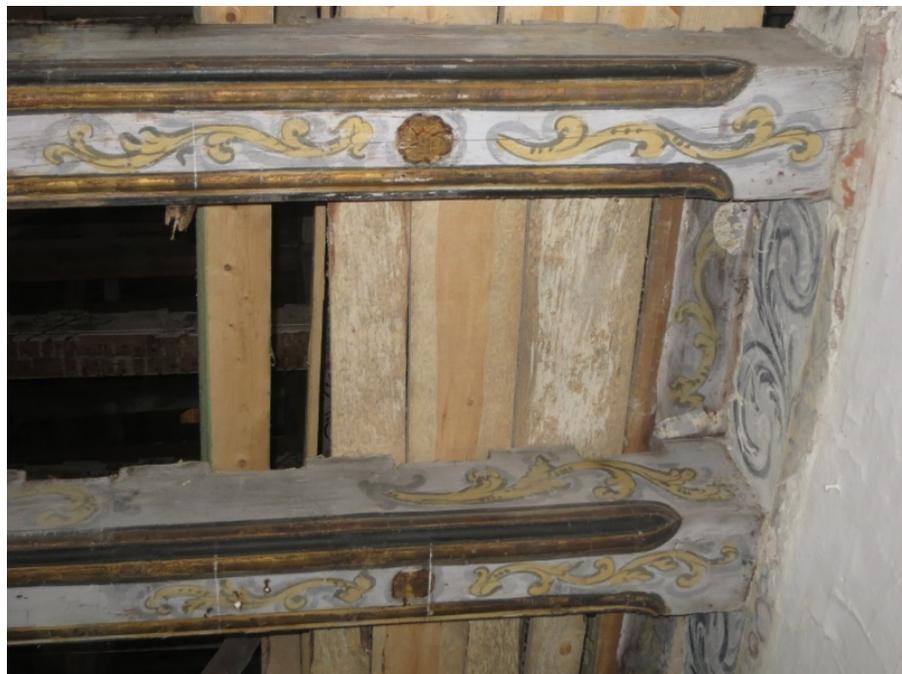
Abbildung 30 Raum 0.03, Detailaufnahme Bemalung, Foto: W.Jäger

Dieser Raum besitzt zehn Balkenlagen. Mittig verläuft eine Notabstützung. Je Balkenzwischenraum gab es zwölf Kriecher sowie 13 Decker, daraus lässt sich für diesen Raum eine Gesamtanzahl von 225 bemalten Flächen ableiten. Der Zustand der Bemalung an den Balken lässt sich als gut erhalten bezeichnen.

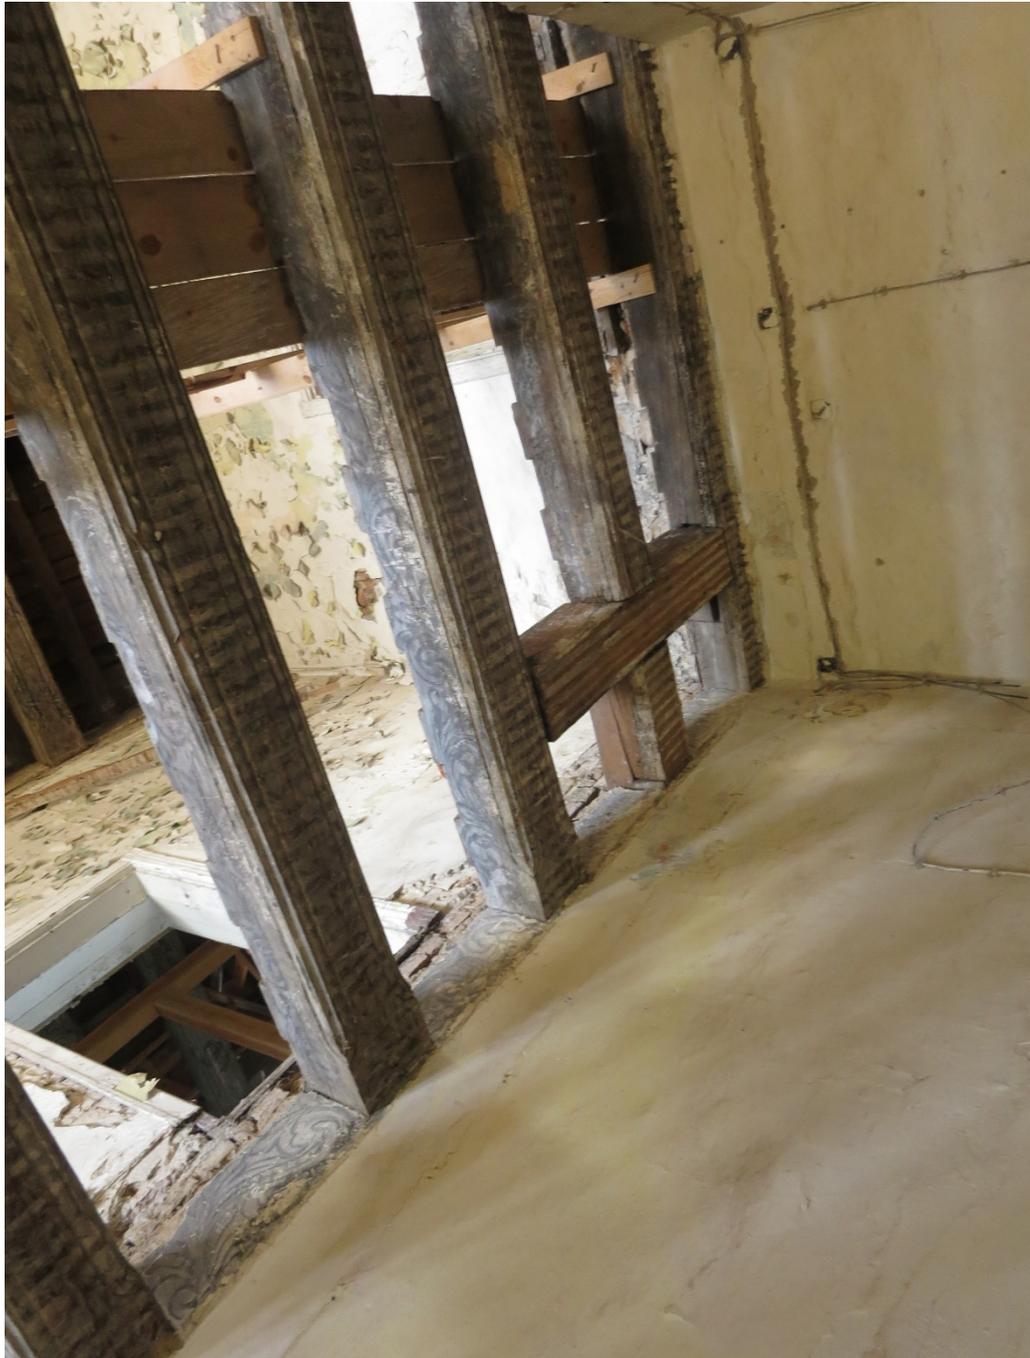
Abbildung 31 Raum 0.08a, Zustand Bemalung, Foto: W.Jäger, Aufnahme gedreht

Dieser Raum besitzt acht Balkenlagen, welche in den nicht zugänglichen Raum 0.08b herüberreichen. Eine genaue Anzahl von bemalten Flächen konnte auf Grund dieser Einschränkung nicht ermittelt werden. Der Zustand der Bemalung an den Balken lässt sich als schlecht erhalten bezeichnen.

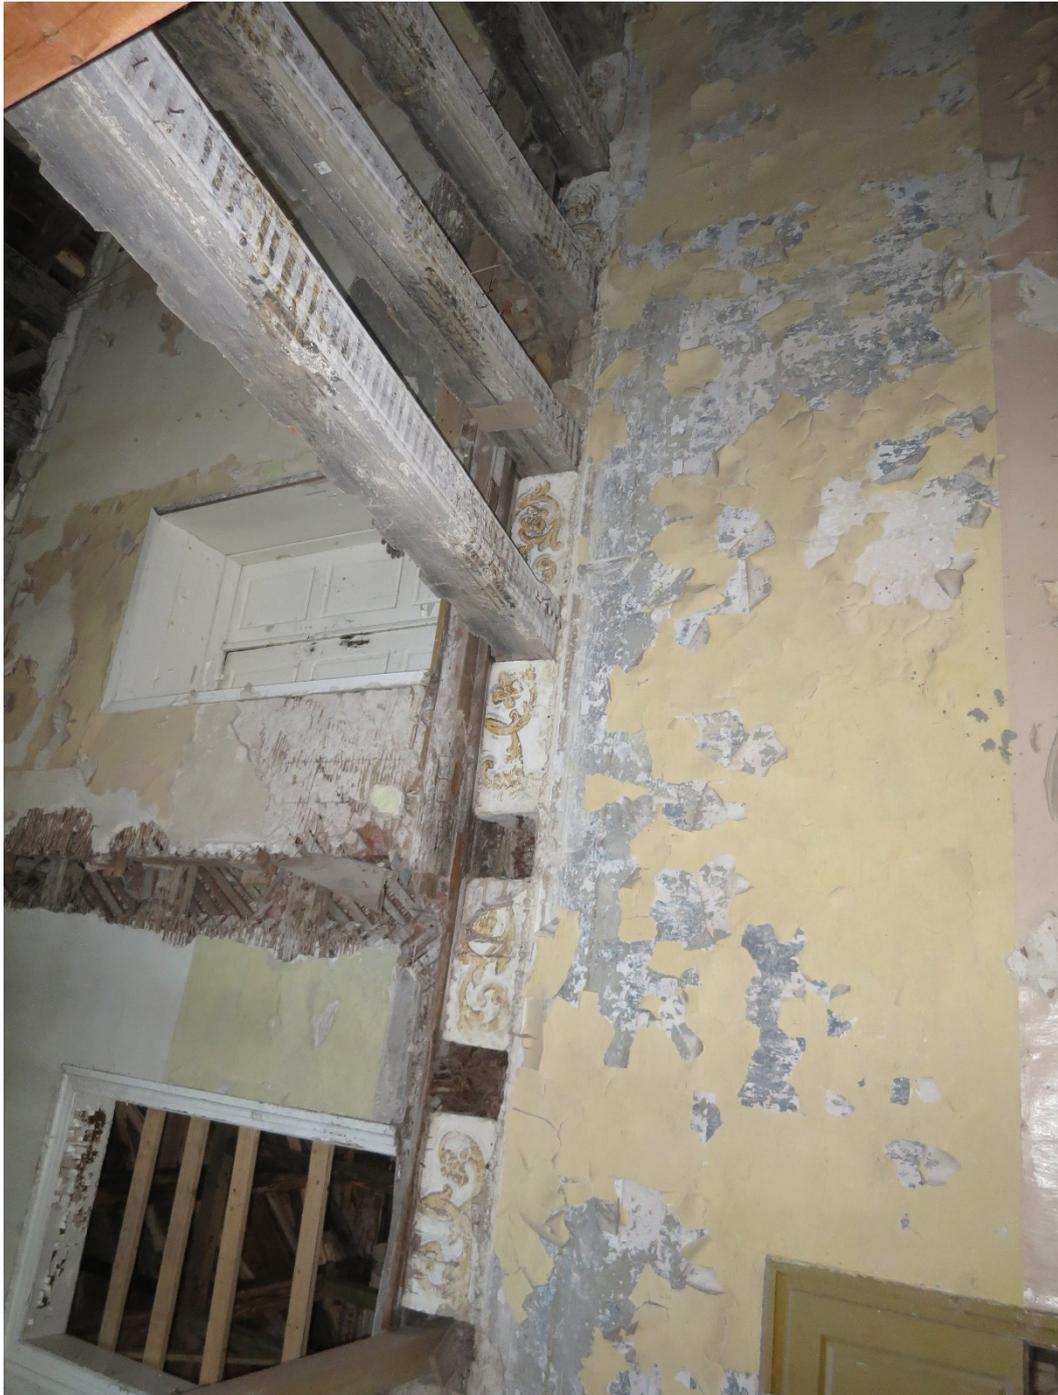
Abbildung 32 Raum 0.09, Zustand Deckenbalken, Foto: W.Jäger, Aufnahme gedreht

Dieser Raum besitzt zehn Balkenlagen. Es gibt eine Vielzahl von Notabstützungen, welche gleichmäßig im Raum verteilt sind. Des Weiteren fehlen einige Deckenbalken. Je Balkenzwischenraum gab es 21 Kriecher sowie 22 Decker. Daraus lässt sich für diesen Raum eine Gesamtanzahl von 387 bemalten Flächen ableiten. Der Zustand der Bemalung an den Balken lässt sich als schlecht erhalten bezeichnen.

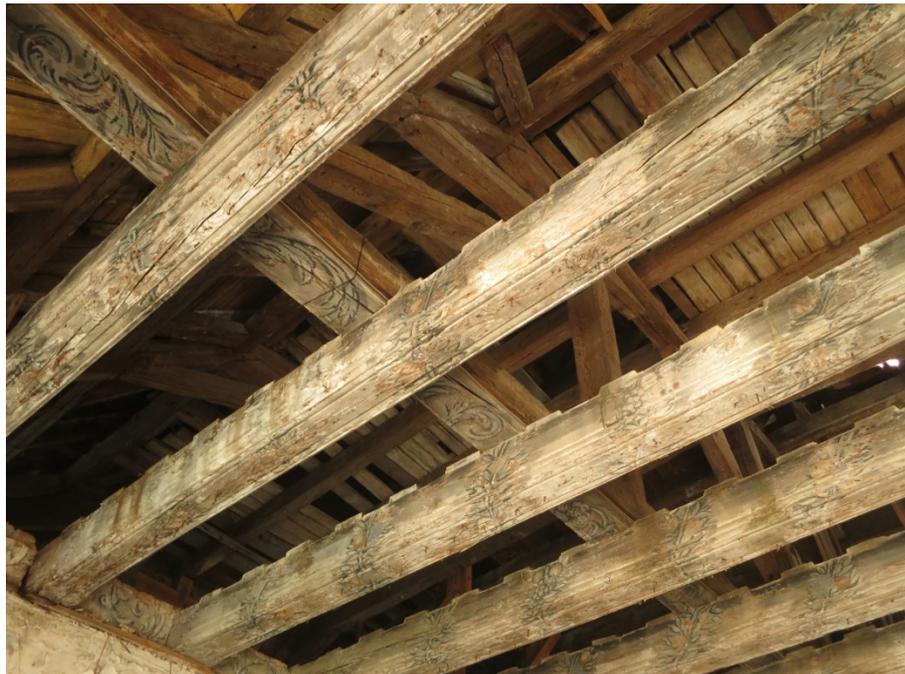
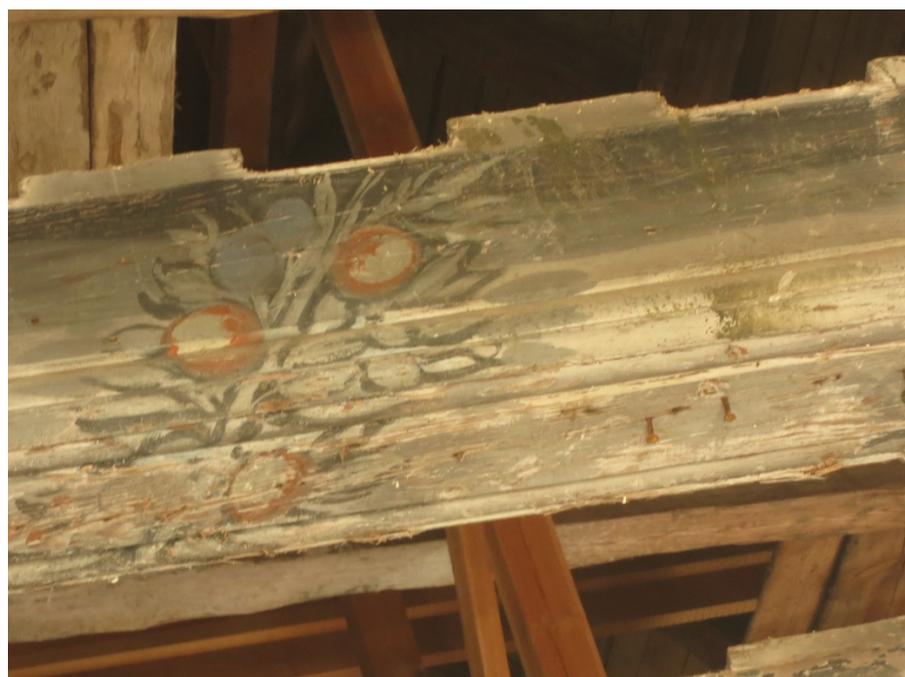
Abbildung 33 Raum 1.04, Zustand Bemalung, Foto: W.Jäger

Der Zustand der Bemalung an den Balken lässt sich als annehmbar erhalten bezeichnen.

Abbildung 34 Raum 1.04, Detailaufnahme Bemalung, Foto: W.Jäger

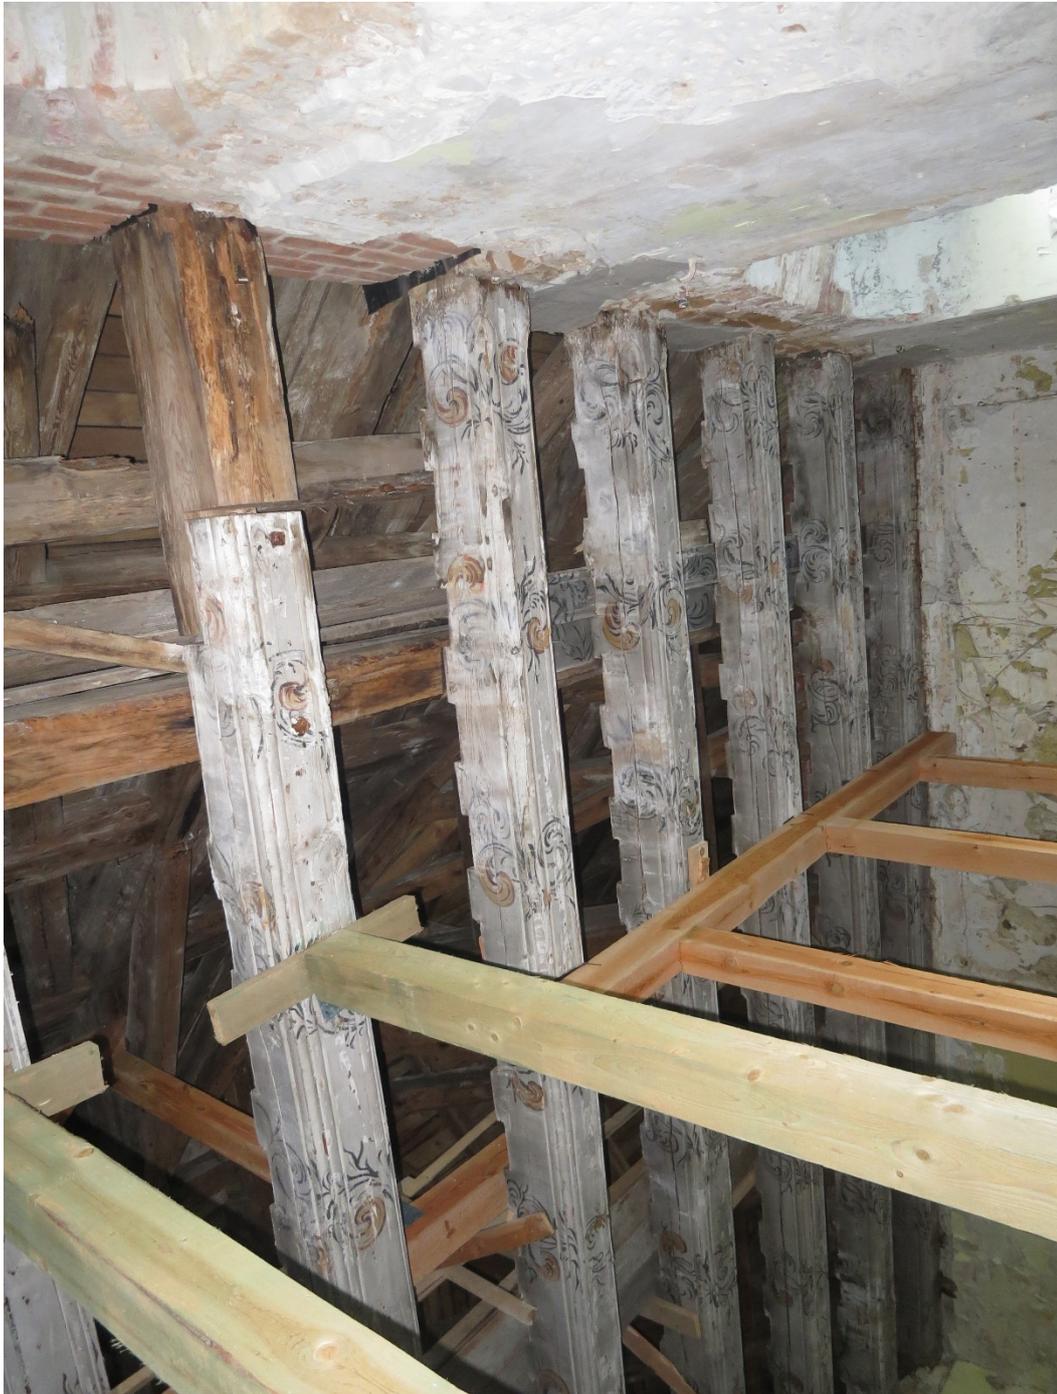
Abbildung 35 Raum 1.06, Zustand Bemalung, Foto: W.Jäger, Aufnahme gedreht

Dieser Raum besitzt acht Balkenlagen. Die Notabstützung läuft über zwei Reihen, gleichmäßig im Raum verteilt. Je Balkenzwischenraum gab es 18 Kriecher sowie 19 Decker, daraus lässt sich für diesen Raum eine Gesamtanzahl von 259 bemalten Flächen ableiten. Der Zustand der Bemalung an den Balken lässt sich als annehmbar erhalten bezeichnen.

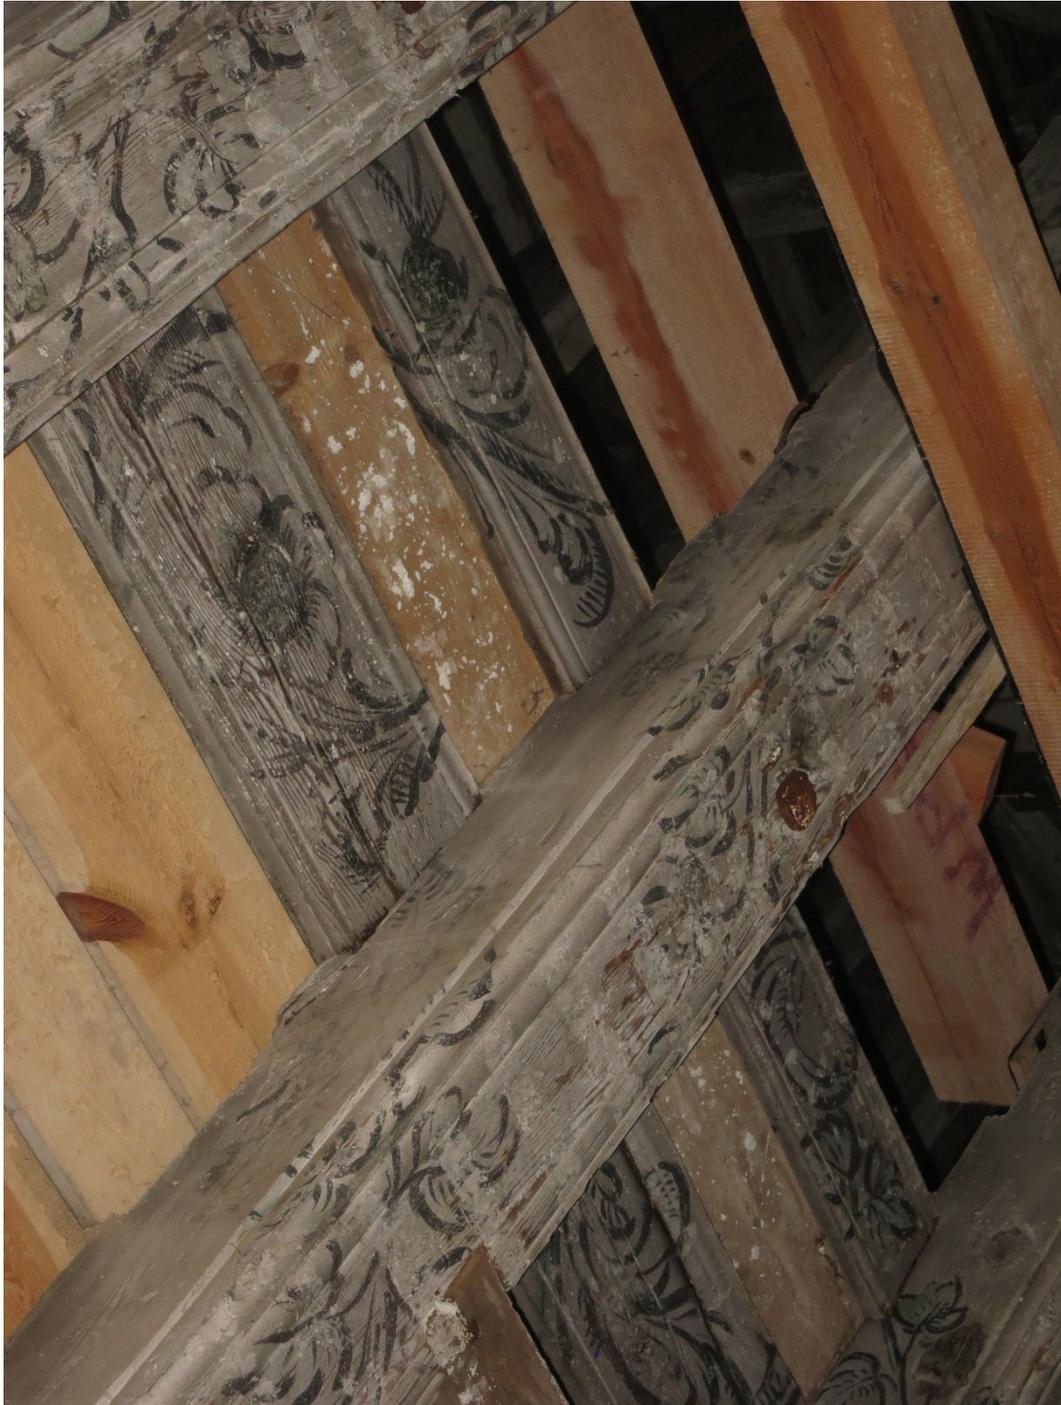
Abbildung 36 Raum 1.07, Detailaufnahme Bemalung, Foto: W.Jäger, Aufnahme gedreht

Dieser Raum besitzt zehn Balkenlagen. Die Notabstützung läuft über drei Reihen, gleichmäßig im Raum verteilt. Eine genaue Anzahl an bemalten Flächen konnte auf Grund vieler Fehlstellen und Einbauten nicht ermittelt werden. Der Zustand der Bemalung an den Balken lässt sich als annehmbar erhalten bezeichnen.

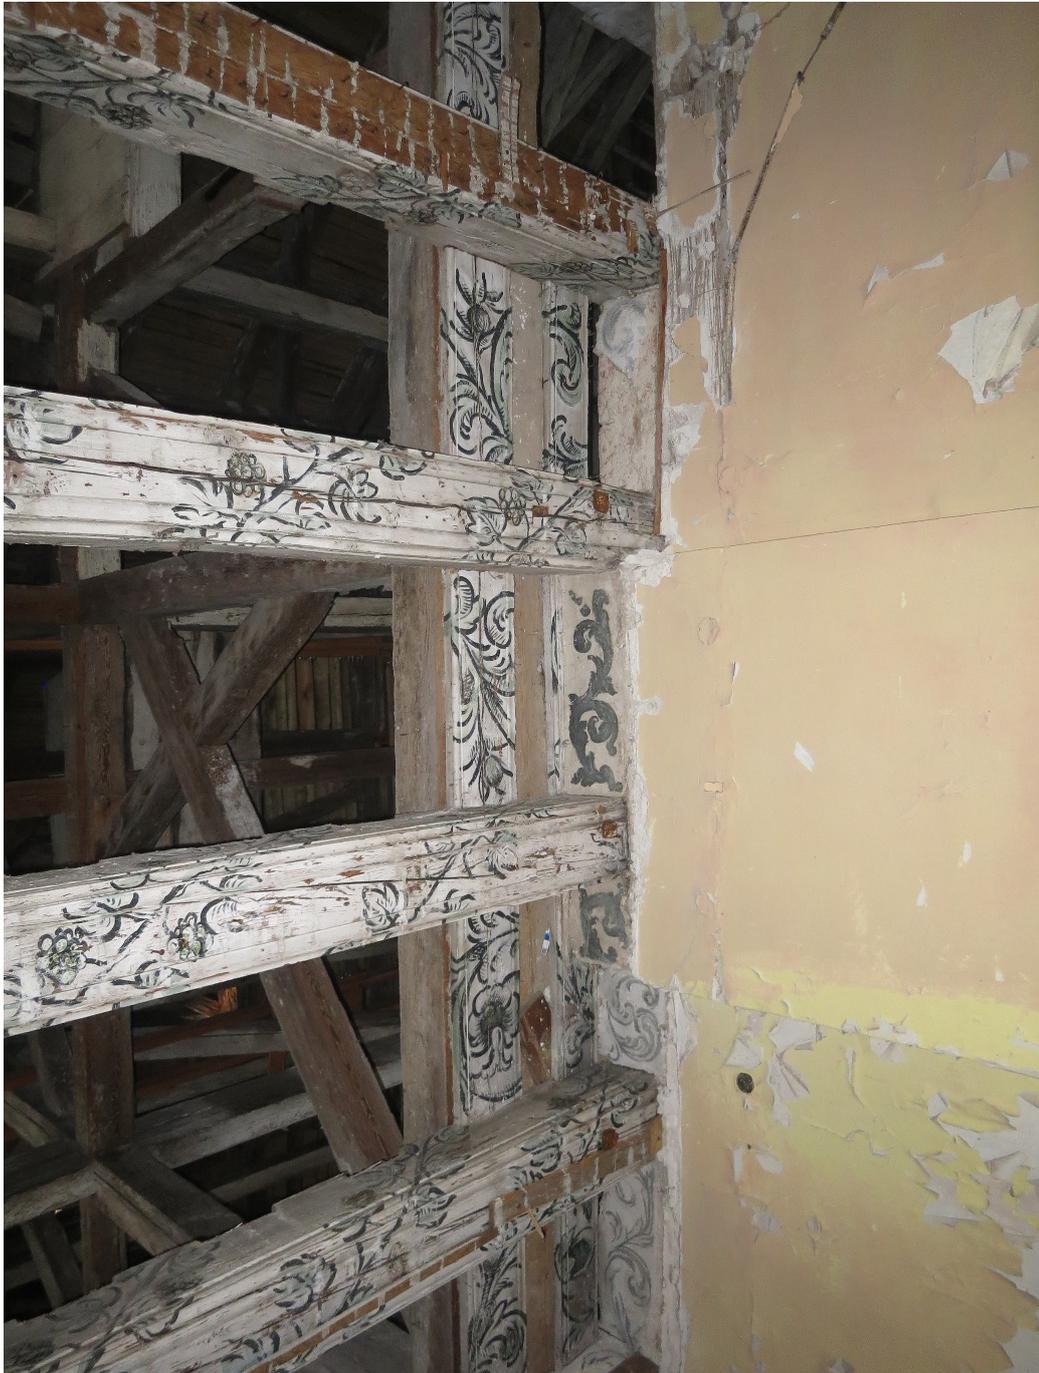
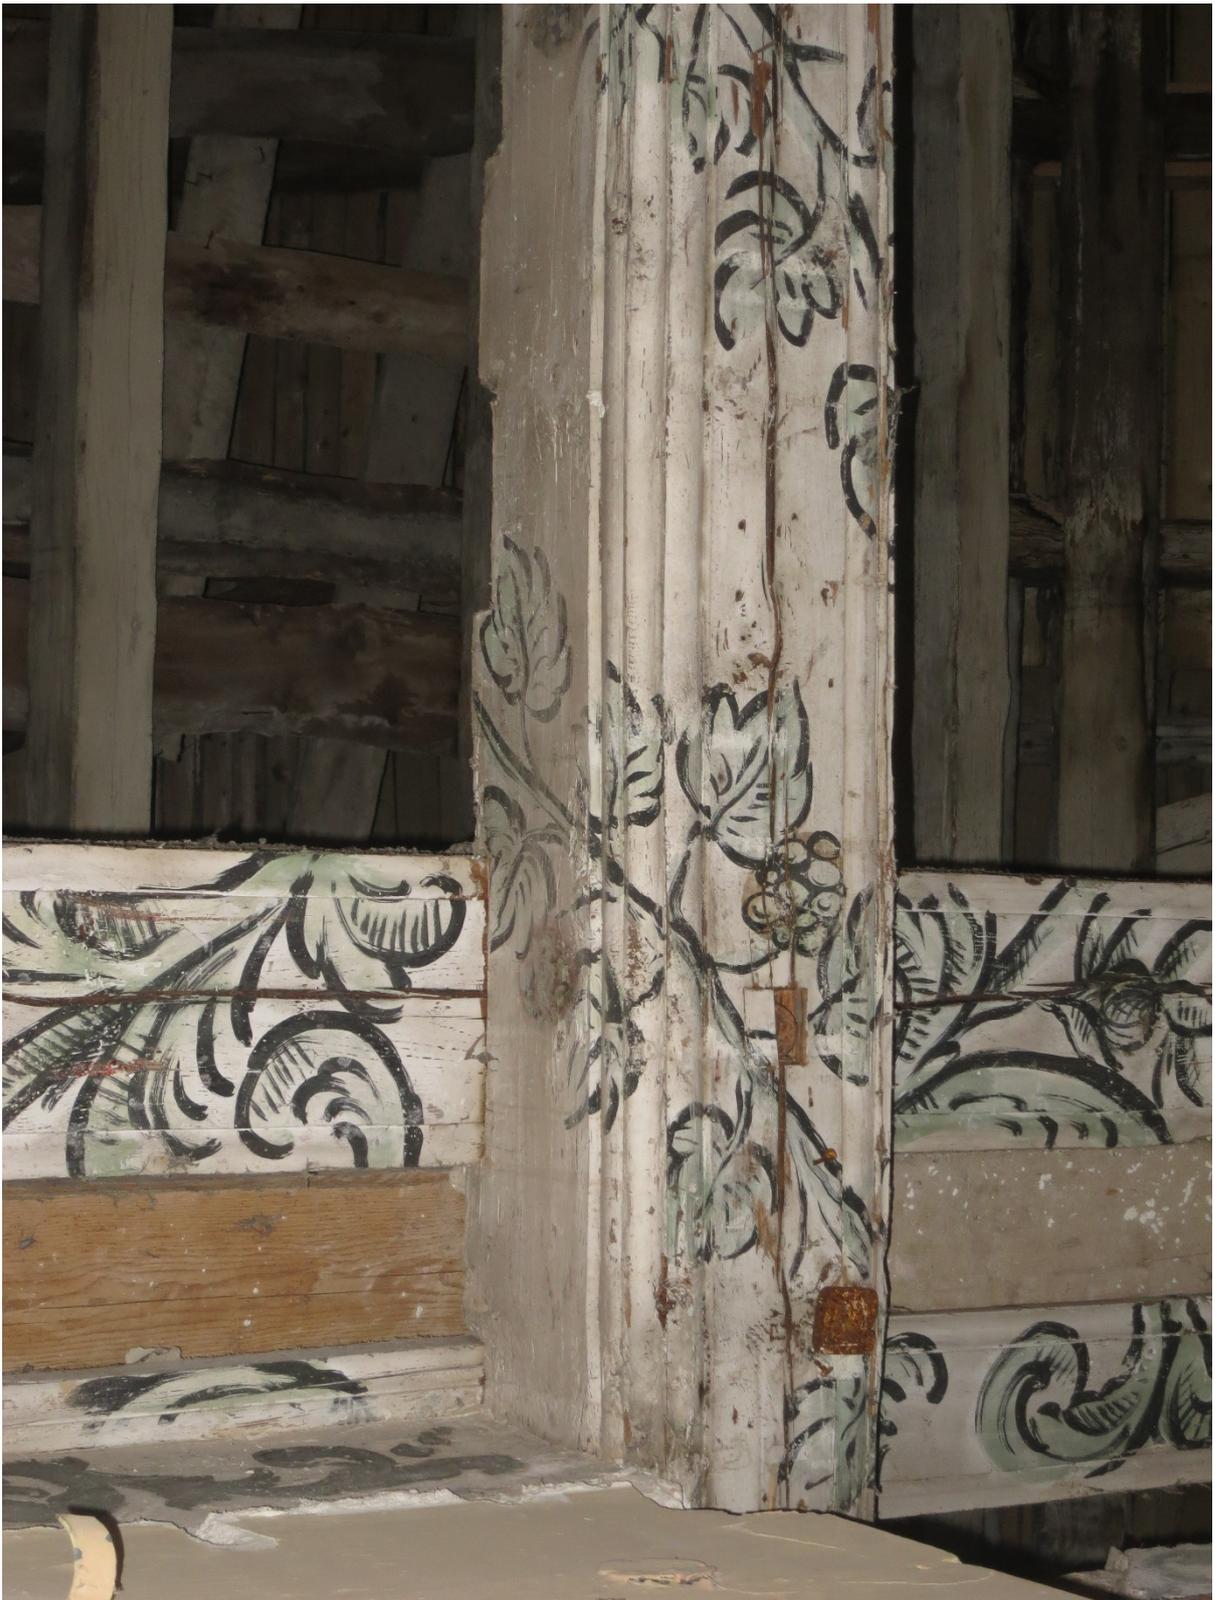
Abbildung 37 Raum 1.08, Zustand Bemalung, Foto: W.Jäger, Aufnahme gedreht

Dieser Raum besitzt zehn Balkenlagen. Es gibt eine, mittig durch den Raum verlaufende Notabstützung. Je Balkenzwischenraum gab es 12 Kriecher sowie 13 Decker. Daraus lässt sich für diesen Raum eine Gesamtanzahl von 225 bemalten Flächen ableiten. Der Zustand der Bemalung an den Balken lässt sich als annehmbar erhalten bezeichnen.

Abbildung 38 Raum 1.08, Detailaufnahme Bemalung, Foto: W.Jäger, Aufnahme gedreht
