Diplomarbeit

Machbarkeitsstudie für eine Technologie zur Zuordnung der geborgenen polychrom bemalten Deckenbretter von Schloss Steinort

Feasibility study to determine a technology for the reassembly of the
recovered polychrome ceiling boards at Sztynort Palace

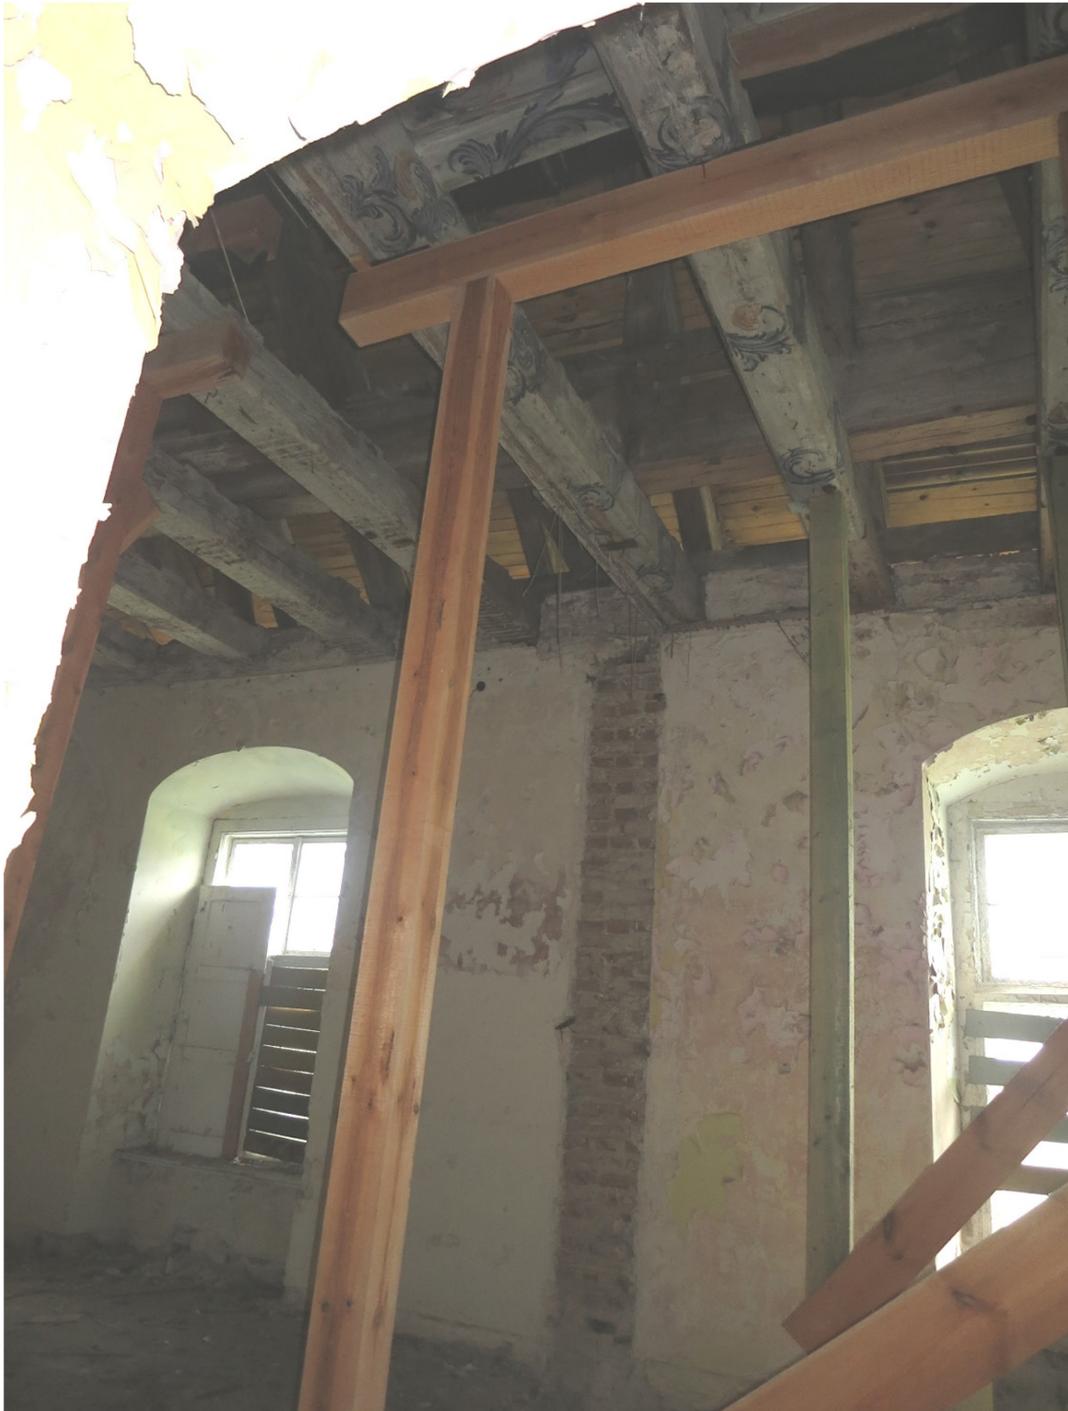
Abbildung 39 Raum 1.09, Zustand Bemalung, Foto: W.Jäger

Dieser Raum besitzt zehn Balkenlagen. Die Notabstützung läuft über drei Reihen, gleichmäßig im Raum verteilt. Der Raum ist jedoch nicht zugänglich. Die genaue Anzahl der bemalten Flächen ließ sich aus den zu erreichenden Blickwinkeln nicht zu ermitteln. Der Zustand der Bemalung an den Balken lässt sich als annehmbar erhalten bezeichnen.

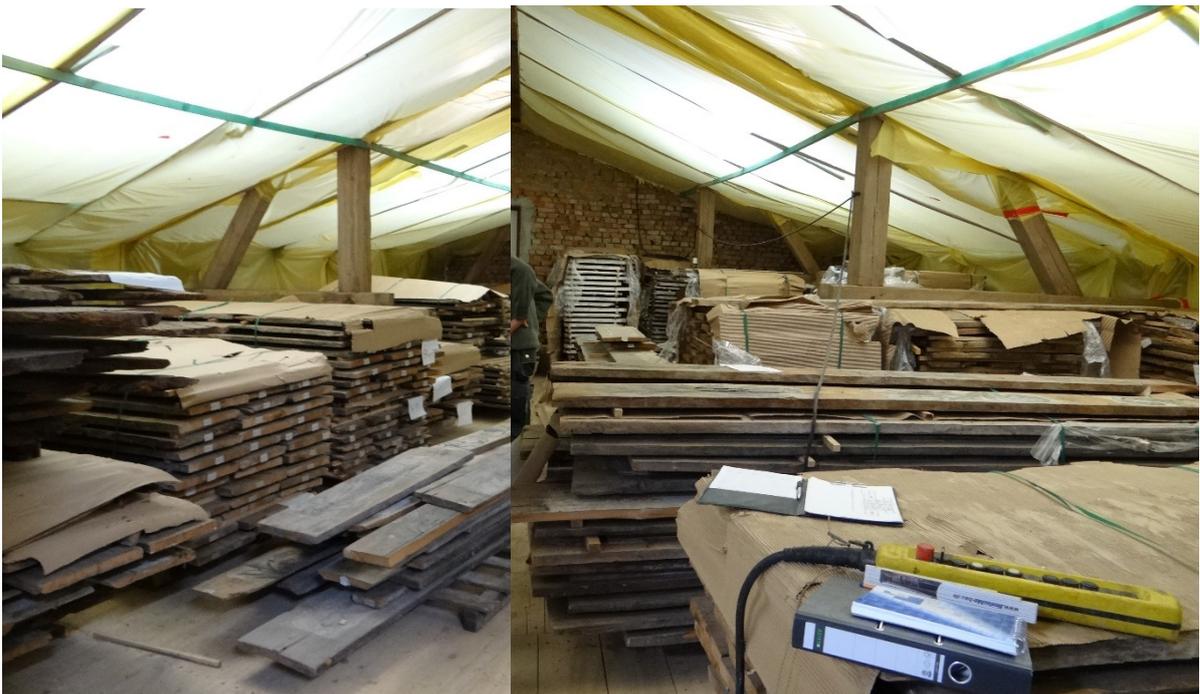
Abbildung 40 Ausschnitt aus dem Bestand der eingelagerten Deckenbretter, Fotos: Hannah Wadle

Bei einer ersten Exkursion zum Schloss Steinort wurden ebenfalls die eingelagerten Bretter begutachtet. Diese sind zum Zeitpunkt der Arbeit auf dem Gelände von Herrn Matthias Hohl in Pozezdrze eingelagert. Dort vorzufinden waren verschiedene, auf Europaletten aufgestapelte und mit Raumnummern versehene Deckenbretter vorzufinden (Abbildung 40). Auf Grund von Grundrissen, die auf den Seiten der deutsch-polnischen Stiftung zu finden waren, ließen sich diese Raumbezeichnungen der in meiner Arbeit verwendeten Raumordnung teilweise zuweisen (Abbildung 41). Der Zustand der verschiedenen Deckenbretter ist als durchmischt zu bezeichnen. Ein Großteil der vorgefundenen Bretter erscheint jedoch, ohne es näher geprüft zu haben, in einem guten Zustand. Es gibt jedoch auch Deckenbretter, deren Bemalung kaum mehr ersichtlich sind, oder die nur noch in Fragmenten vorhanden zu sein scheinen und konstruktiv stark geschädigt sind. In einem späteren Planungsschritt ist davon auszugehen, dass von diesen Brettern eine Inventarisierung mit Schadenskartierung durchgeführt werden muss, um eine objektivere Betrachtung zu gewährleisten.

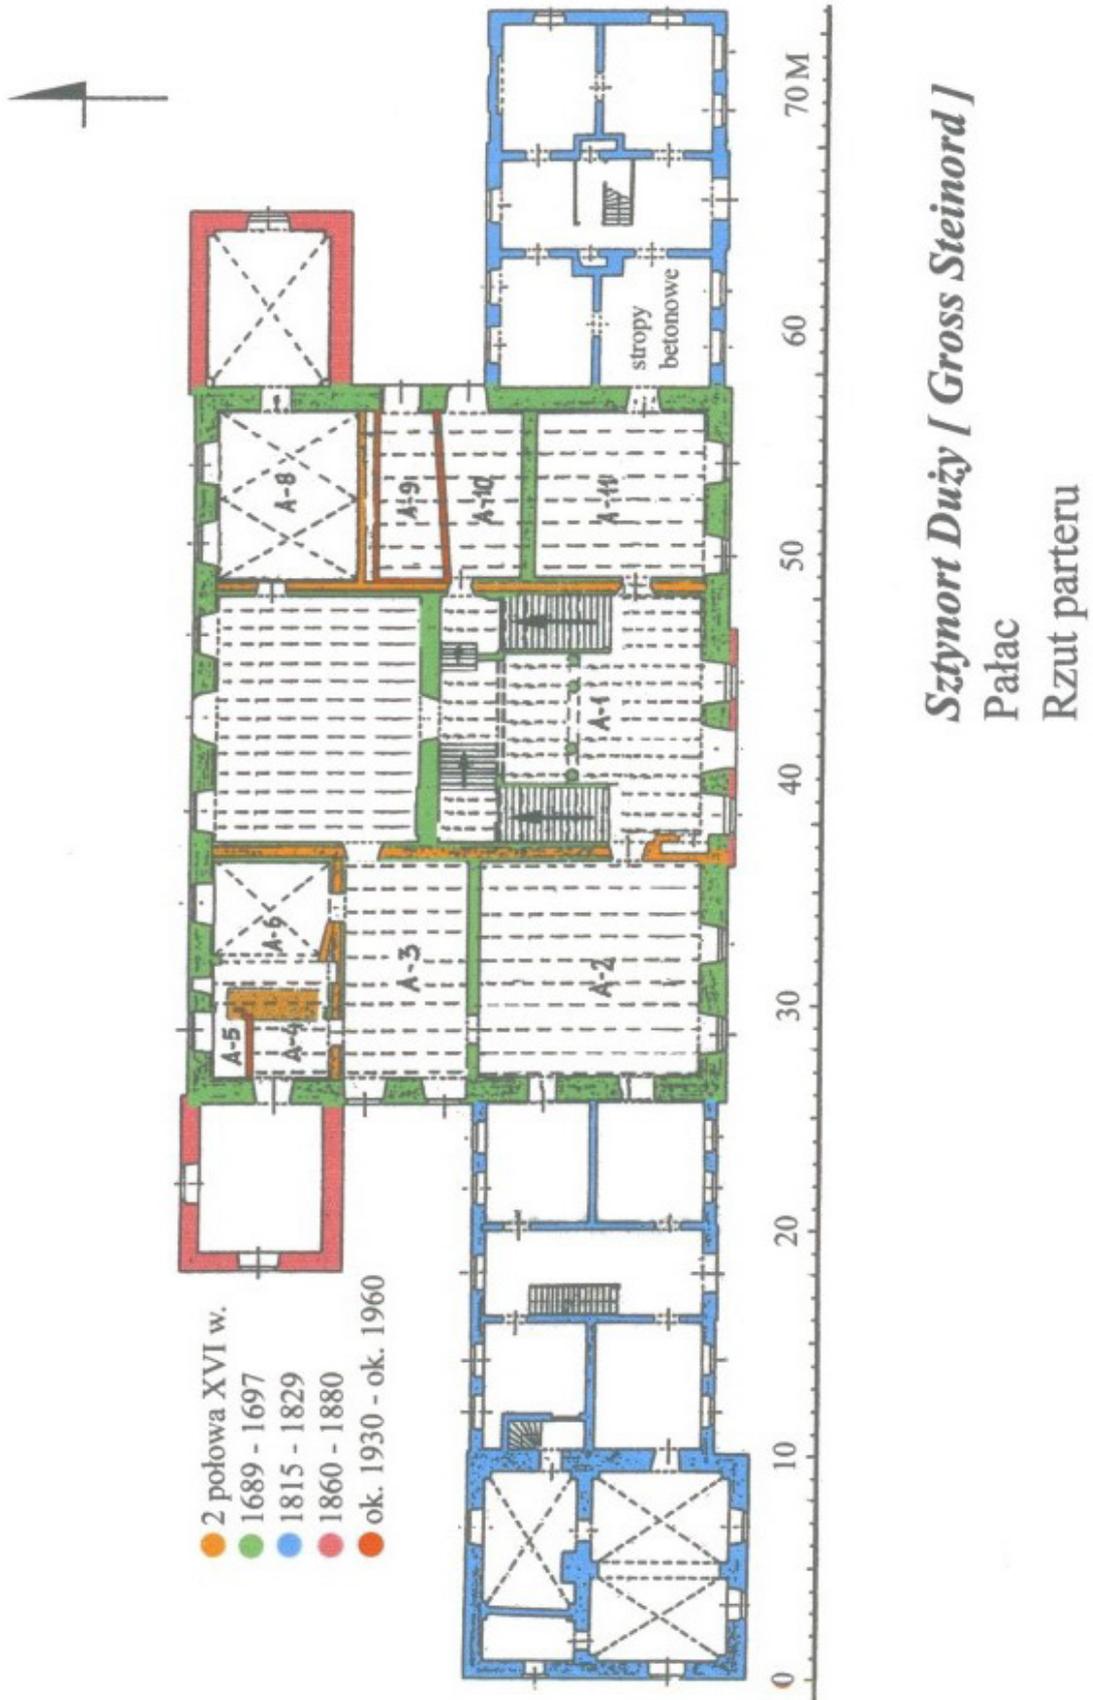
Abbildung 41 Grundriss Erdgeschoss, Schloss Steinort, mit Datierung der Bauphasen, unbekannter Ersteller [4]

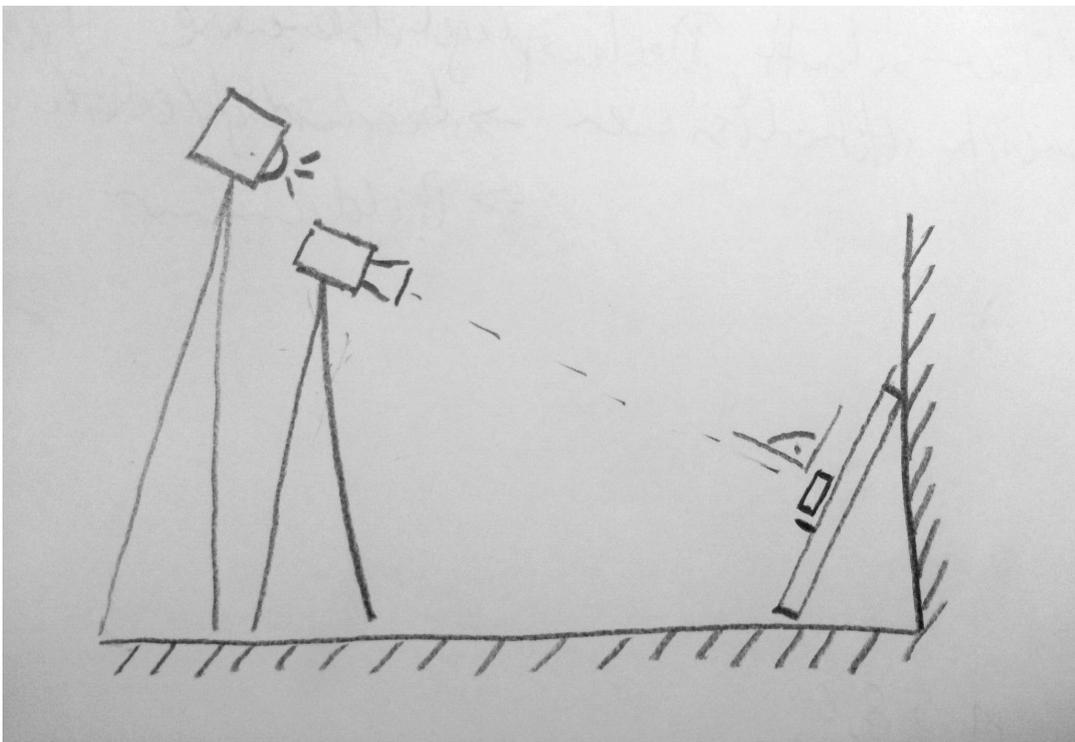
Abbildung 42 schematische Skizze des Versuchsaufbaus, o.M., eigene Darstellung

Um eine durchgängig hochwertige Qualität bei den Aufnahmen zu erreichen wurde in Zusammenarbeit mit Herrn Jörg Schöner (<http://www.joerg-schoener.de>) eine Auswahl der Kamera und des Objektivs getroffen, sowie der Aufbau eines provisorischen Fotostudios erarbeitet (Abbildung 42). Dieser Aufbau sah eine schräg gestellte Trägerplatte vor, welche mit einem grünen Stoff bedeckt werden sollte, um das Zuschneiden der Fotografien im Grafikprogramm zu vereinfachen (ein so genannter Green Screen). Ebenfalls wurden auf der Fläche Maßstäbe vorgesehen, um die Bilder nachträglich skalieren zu können. Als Auflager für die Deckenbretter wurden Schrauben oder Nägel vorgesehen. Rechtwinklig auf diese Fläche sollte dann in einiger Entfernung die Kamera ausgerichtet werden, um möglichst orthogonale Aufnahmen anfertigen zu können. Dies wurde durch ein Auflegen eines Spiegels auf die Aufnahmefläche erreicht, durch welchen die Kamera ausgerichtet werden konnte. Zur Beleuchtung wurden zwei 1000Watt starke Baustrahler auf je einem Stativ gewählt, welche links und rechts von der Kamera positioniert wurden, um die Aufnahme bestmöglich und gleichmäßig auszuleuchten. Weiterhin wurde vor Ort berücksichtigt, dass von außen möglichst wenig Sonnenlicht auf das Objekt scheint. Dies stellte jedoch auf Grund der vor Ort herrschenden Situation kein Problem dar, da die Aufnahmen direkt im benannten Lagerort auf dem Dachboden stattgefunden haben.

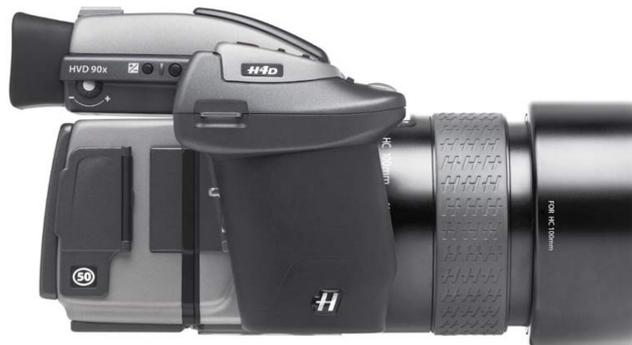
Abbildung 43 Hasselblad H4D, Foto: Datenblatt Hersteller [20]

Bei der Kamera handelte es sich um eine digitale Vollformat-Spiegelreflexkamera des Typs „Hasselblad H4D-50“ (Abbildung 43) in Verbindung mit einem Objektiv der Bezeichnung „Hasselblad HC 3.2/150“ (Abbildung 44). Diese Ausstattung ist im High-End-Segment derameratechnik einzuordnen. So besitzt die Kamera einen Sensor mit 50 Megapixeln Auflösung, einen ISO-Bereich von ISO-50 bis ISO-800 und eine Farbtiefe von 16 bit. Das Objektiv besitzt eine Brennweite von 150 Millimetern und einen Blendenbereich von 3,2-40. [20] [21]

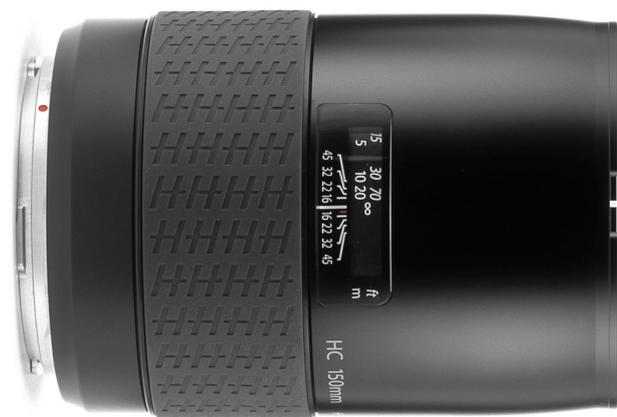
Abbildung 44 Hasselblad HC 3.2/150, Fotos: Datenblatt Hersteller [21]

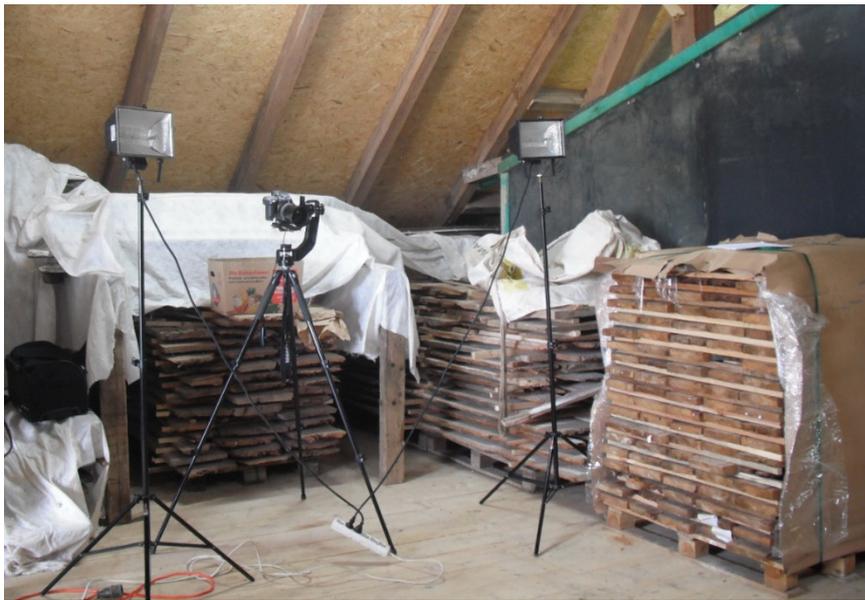
Abbildung 45 Aufbau Kamerasetup, Foto: Kay-M. Müller

Der zuvor geplante Aufbau wurde dann in den Räumlichkeiten in Pozezdrze durchgeführt. Als „Wand“ dienten letztendlich große Schallbretter, auf denen ein handelsüblicher „Rasenteppich“ aufgebracht wurde (Abbildung 45 und Abbildung 46). Dieser wurde mit einem Elektrotacker auf den Schalbrettern befestigt. Weitere Schrauben dienten dann als Auflager für die Deckenbretter. Zwei nebeneinander vertikal und zwei hintereinander horizontal angeordnete Meterstäbe dienten als Maßstab. Der Abstand zwischen Schalbrettern und Kamera betrug dabei circa acht Meter.

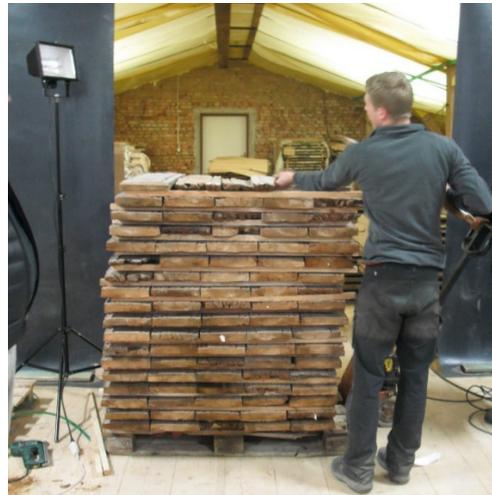
Abbildung 47 Vollständig bearbeiteter Brettstapel, Foto: Kay-M. Müller

Für das zügige Fotografieren der ausgewählten Deckenbretter benötigte es drei Personen. Einen Fotografen, den Schriftführer und einen Helfer zum Austauschen der Deckenbretter. Der Helfer positionierte dabei ein Brett auf der Vorrichtung, und nummerierte es mit Hilfe eines Elektrotackers mit einer fortlaufenden Kennziffer (ID). Des Weiteren wurde mit Hilfe eines Messschiebers die Brettstärke gemessen, da diese im Nachhinein nicht mehr aus den Bildern ableitbar ist. Lag das Brett in Position und war gekennzeichnet sowie vermessen, wurden nun die Aufnahmen getätigt. Auf Grund des gewählten Objektivs und der Konfiguration, kann man als Faustregel sagen, dass pro bemalten Feld eines Brettes zwei Aufnahmen nötig waren, um das gesamte Deckenbrett zu erfassen. Wichtig hierbei war schon während der Aufnahmen darauf zu achten, dass diese eine genügend große Überschneidung aufweisen um sie später fusionieren zu können. Dies wurde während der Aufnahmen vom Schriftführer mit Hilfe eines an der Kamera angeschlossenen Laptops fortlaufen überprüft. Weiterhin wurde vom Schriftführer festgehalten, welche Bildnummern – die von der Kamera vergeben wurden – zu welchem Deckenbrett gehören, um diese später eindeutig zuordenbar zu machen. Ebenfalls wurde bei den Brettern, an denen noch ein Zettel mit einer Inventarnummer zu finden waren, diese mit aufgeschrieben (Abbildung 48). Insgesamt wurden so 139 Deckenbretter, welche anhand ihrer Bemalung und Zetteln an den Europaletten dem Raum 0.03 zugeordnet werden konnten, aufgenommen und digitalisiert.

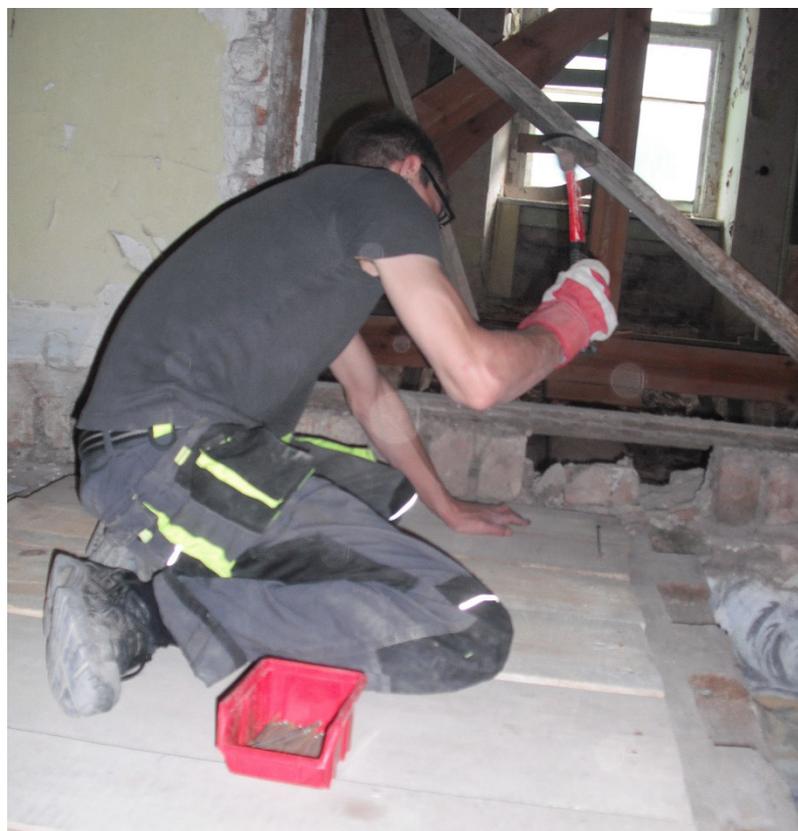
Abbildung 78 Aufbringen des zuvor entfernten Laufstegs, Foto: Lina Merck

Vor Ort ergaben sich nach ersten Begutachtungen einige Probleme. So liegen in dem Raum verschiedene Holzbalken aus anderen Räumen, die ein Aufstellen des Scanners erschwerten. Auf den darüber liegenden Deckenbalken befand sich ein aufgenagelter Laufsteg mit Geländer zur Begehung des oberen Raumes. Die Holzbanken die auf dem Boden lagen wurden mit Unterstützung der Firma Hohl-Construction in die Mitte des Raumes gelegt. Der Laufsteg im Obergeschoss wurde entfernt, sodass absolute Sichtfreiheit für die anstehenden Arbeiten herrschte. Nach Beendigung der Scanarbeiten wurde der Laufweg mit seinem Geländer wieder angebracht (Abbildung 78). Für das Entfernen und Wiederanbringen des Laufstegs, war bei zwei Personen jeweils ein Arbeitstag zu zehn Stunden nötig.

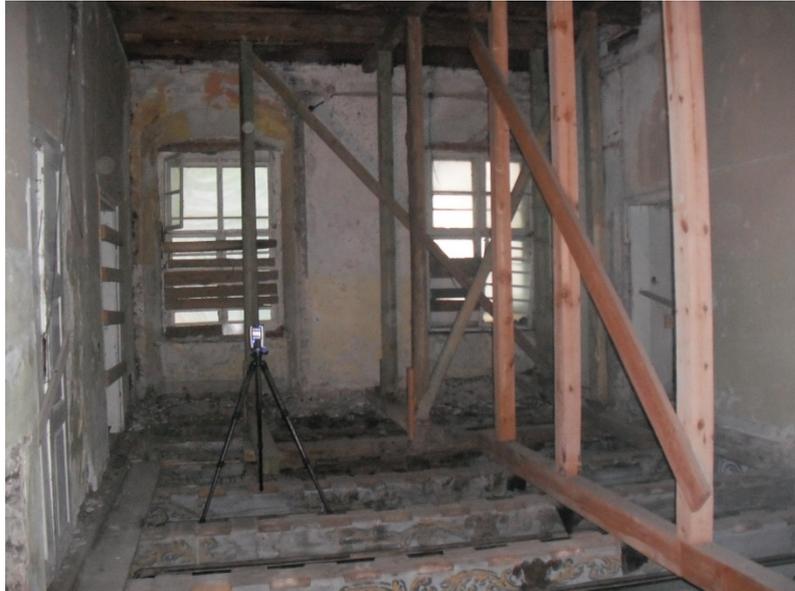
Abbildung 79 Positionierung des Scanners oberhalb der Balken, Foto: Kay-M. Müller

Angefertigt wurden alle Scans mit einem FARO Focus 3D X 130, mit einer Genauigkeit von ein Viertel der maximalen Scangenaugigkeit. Dies entsprach bei diesem Scanner einer ungefähren Punktdichte von drei Millimetern auf eine Distanz von zehn Metern. Bei einem Abstand von zwei Metern also einer Punktdichte von 0,6 Millimetern. Jeder Scan besitzt eine Messpunktanzahl von 43,6 Millionen Punkten (Abbildung 80). In Summe sind das 1,4 Milliarden Messpunkte. Eine Genauigkeit, die mit herkömmlichen händischen Methoden nicht annähernd zu erreichen gewesen wäre.
