Untersuchung zur Kleinhaustypologie der Gartenstadt Hellerau – 2017

Seminararbeit

Technische Universität Dresden

Professur für Denkmalpflege und Entwerfen

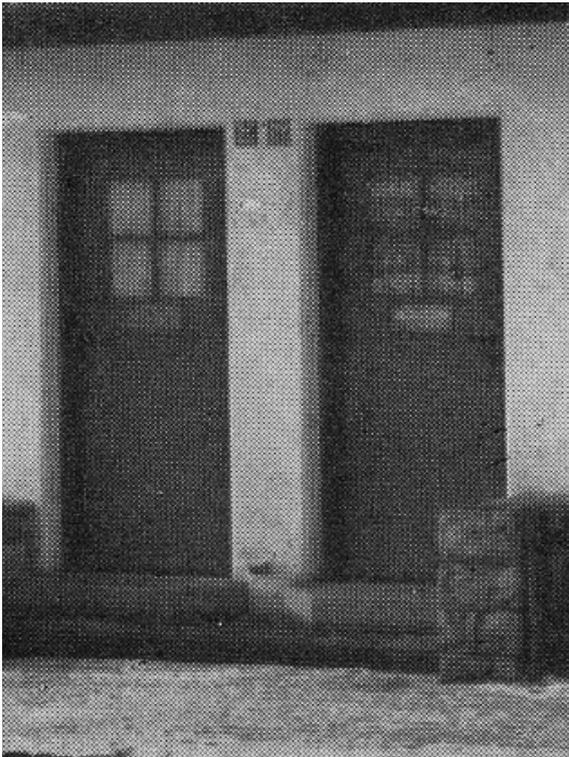
Abb. 5: Straßenbild „Am Grünen Zipfel“ -1991-
Denkmalamt

- vermutlich Rahmentür mit eingekitteten Fenstern
- 2 Scharniere
- Briefschlitz unter Verglasung
- vermutlich Buntbartschloss
- Türklinke an Innen- und Außenseite
- Wetterschenkel an Unterseite der Tür.
- Türblatt mit 2 Füllungen im unteren drittel

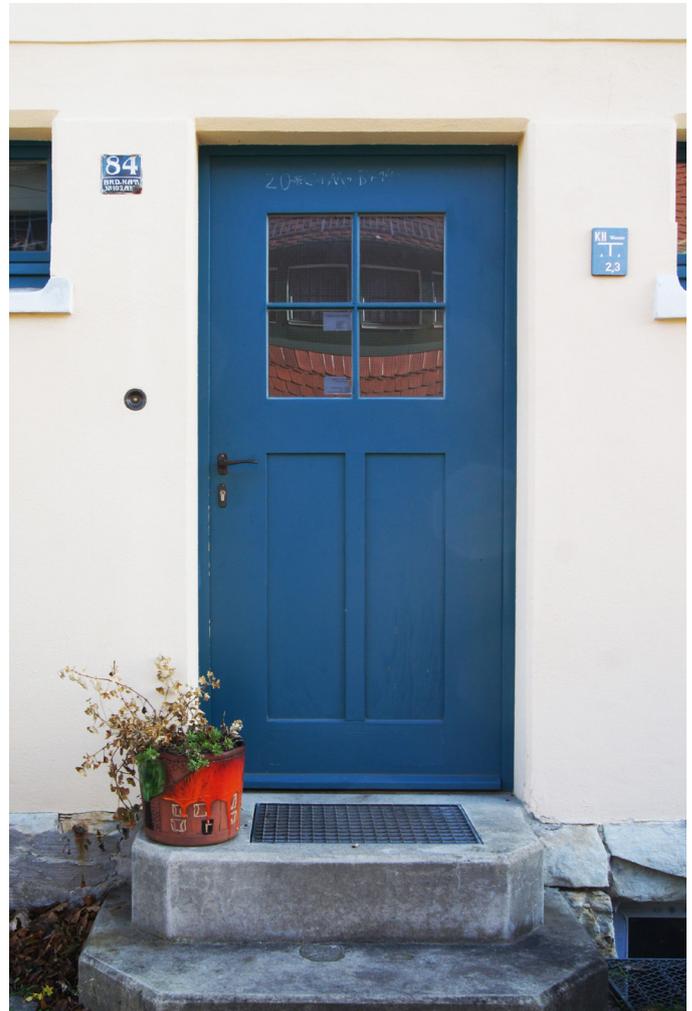
Abb. 6: Eingangssituation

Haustür

- Sicherheitshaustür mit 2-Scheiben-Sicherheitsverglasung
- 3 Scharniere
- fehlender Briefschlitz
- neuzeitliches Sicherheitsschloss
- Türklinke an Innen- und Außenseite
- Wetterschenkel an Unterseite der Tür.
- Türblatt mit 2 Füllungen im unteren drittel
- Farbgebung nicht denkmalgerecht (eigentlich RAL 6005)

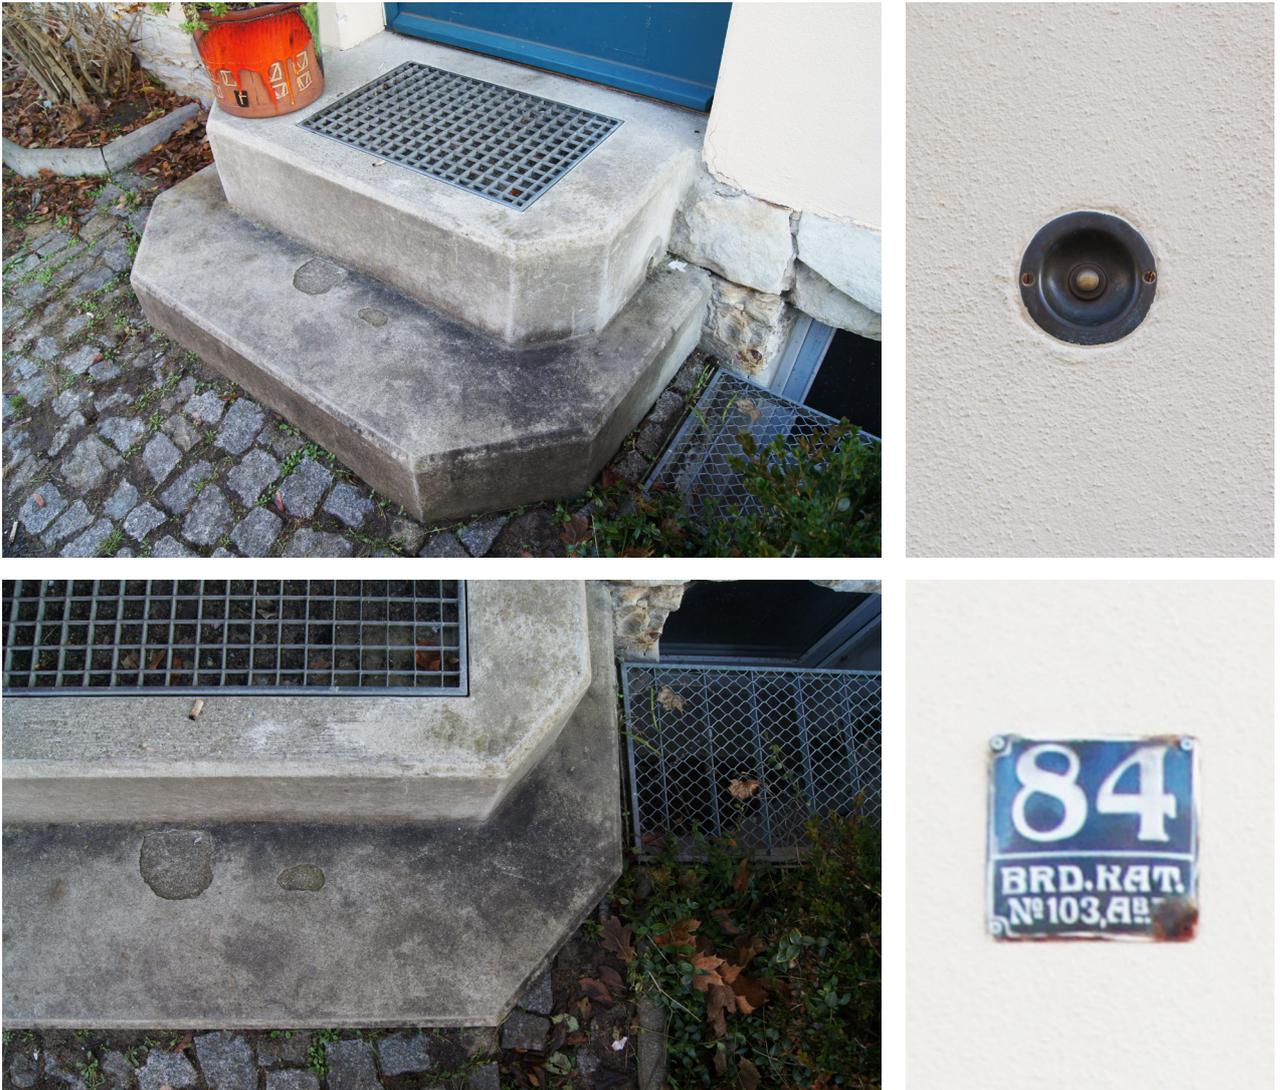
Abb. 7: Nahaufnahmen Eingangsbereich

Eingangsbereich

- Die Haupteingangstreppen bestehen aus einem neuzeitlichen rechteckigen Betonguss mit abgeschrägten Ecken. Es gibt einen Gitterrost als Fußabtreter.
- Schuhabkratzer zwischen den Eingängen fehlt

- bauzeitliche Hausnummer aus emailliertem Stahlblech mit weißen Zahlen auf blauem Grund.
- runde Bronzeklingel mit Druckknopf, vermutlich bauzeitlich

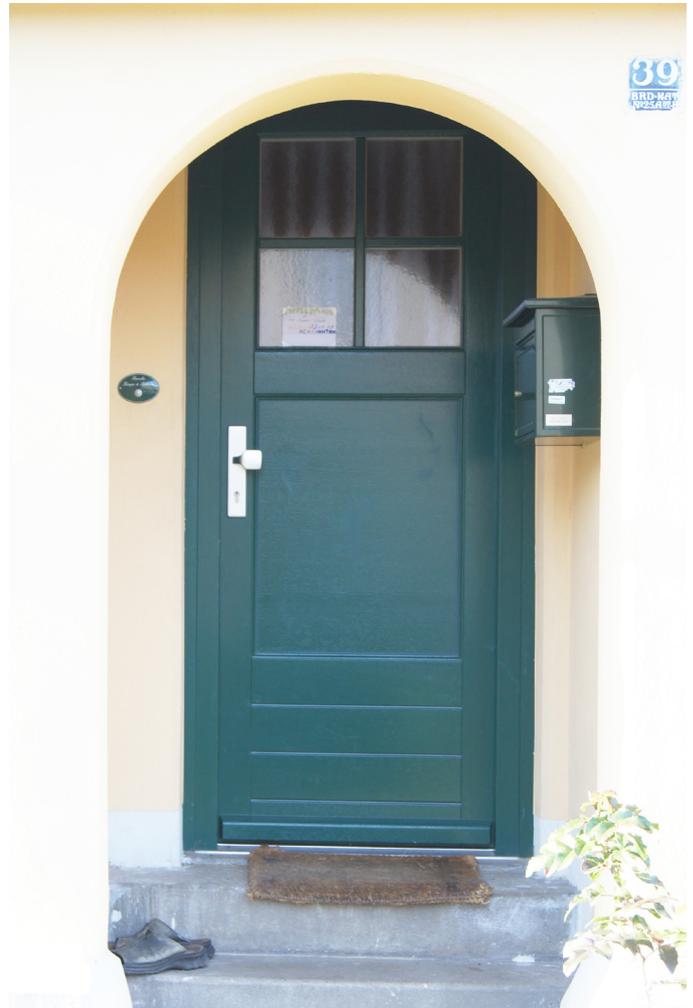
Abb. 10: Eingangssituation

Haustür

- vermutlich Rahmentür mit eingekitteten Fenstern
- 2 Scharniere
- Briefschlitz unter Verglasung
- vermutlich Buntbartschloss
- Türklinke an Innen- und Außenseite
- Wetterschenkel an Unterseite der Tür.

- Sicherheitshaustür mit 2-Scheiben-Sicherheitsverglasung
- 3 Scharniere
- fehlender Briefschlitz
- neuzeitliches Sicherheitsschloss
- rechteckiger Türdrücker (verchromt)
- Türblatt mit einer Füllung im mittleren drittel und 3 Horizontalfugen im unteren drittel
- Farbgebung denkmalgerecht – RAL 6005

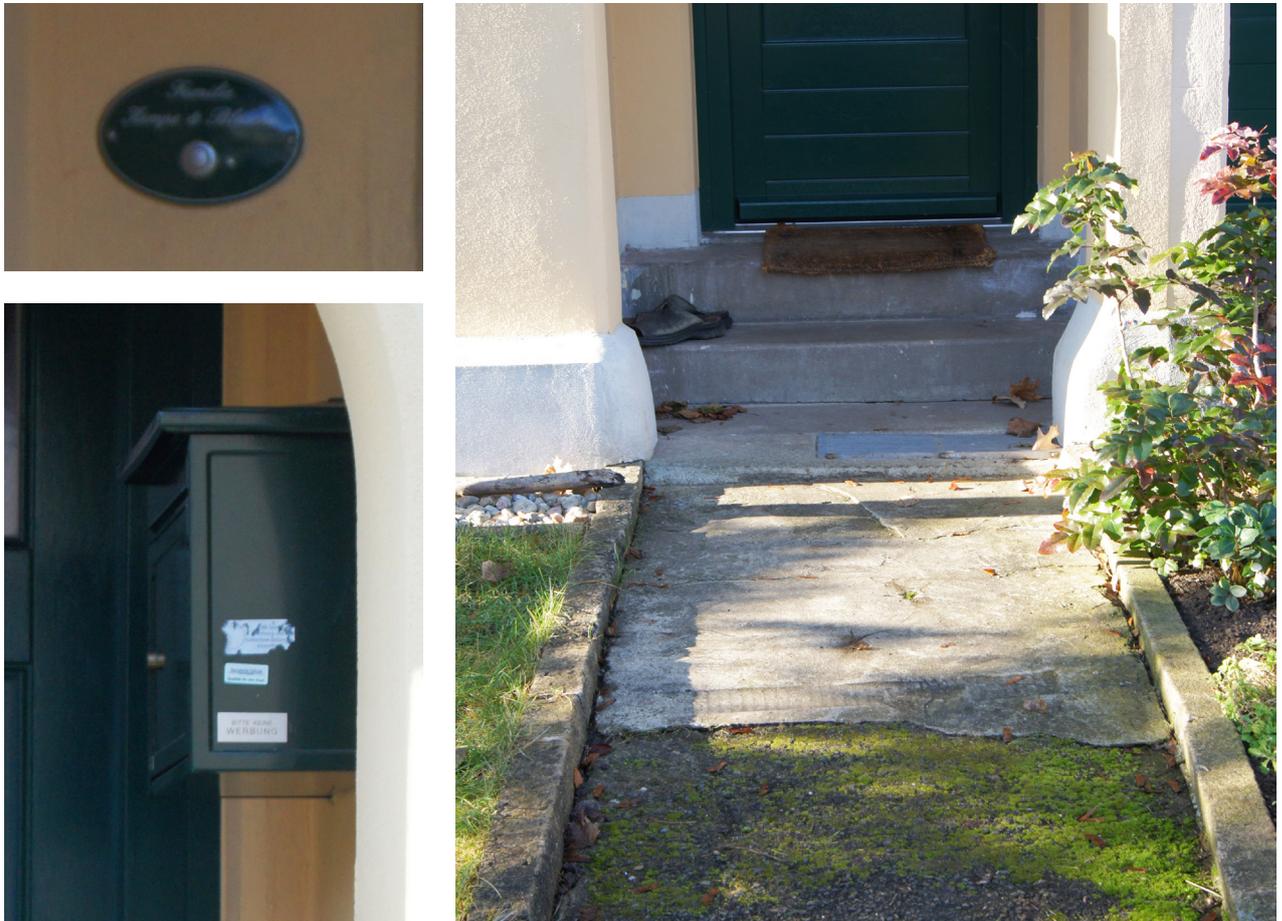
Abb. 11: Nahaufnahmen Eingangsbereich

Eingangsbereich

- Hauseingangstufen:

Die Haupteingangstreppe besteht aus Betonblockstufen. Diese Stufe waren bauteilweise als ungestrichene Betonblockstufen ohne Untertritt ausgeführt. Es gab keine Treppengeländer.

- Hausnummernschild:

Die Hausnummer besteht aus emailliertem Stahlblech mit weißen Zahlen auf blauem Grund.

- Wandbriefkasten:

aus Stahl mit dunkelgrün Schutzlackierung.

- Klingeln:

aus Stahl, oval, dunkelgrün.

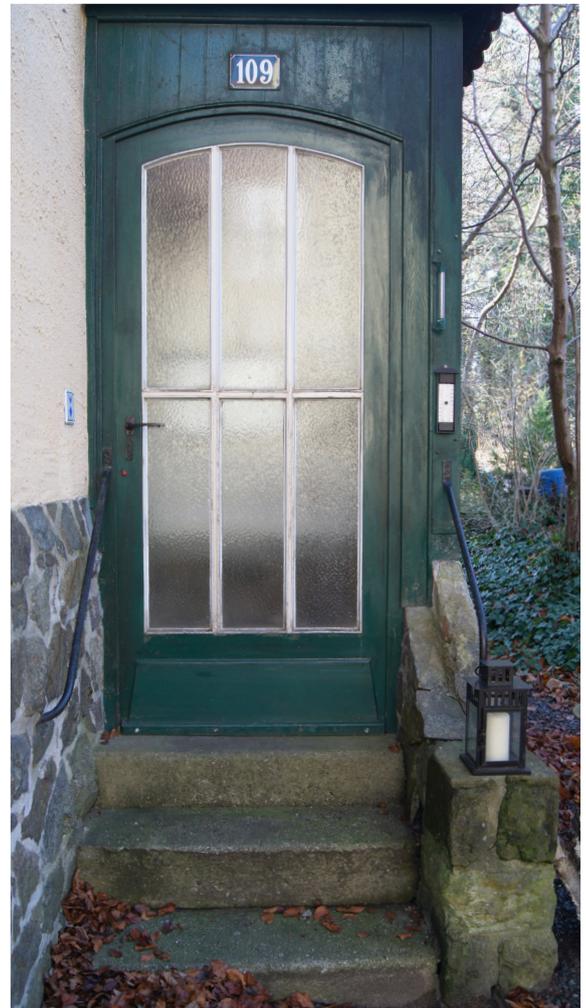
Abb. 12: Eingangssituation

Haustür

- Originaltür aus Holz
- einfach verglast, eine Sprosse horizontal, zwei vertikal, sechs Einzelfenster, eingekittet
- Türschloss abgedeckt
- Türklinke außen und innen, schwarz, vermutlich beschichtet
- Wetterschenkel an Unterseite der Tür
- Türblatt großflächig verglast, oben mit Bogen, über Wetterschenkel Holzapplikation
- Öffnungsrichtung innen, Anschlag links, Stockzarge in Holzkonstruktion eingebunden, Wandanschlag außen
- Farbgebung denkmalgerecht
- RAL 6005, bzw. RAL 9010

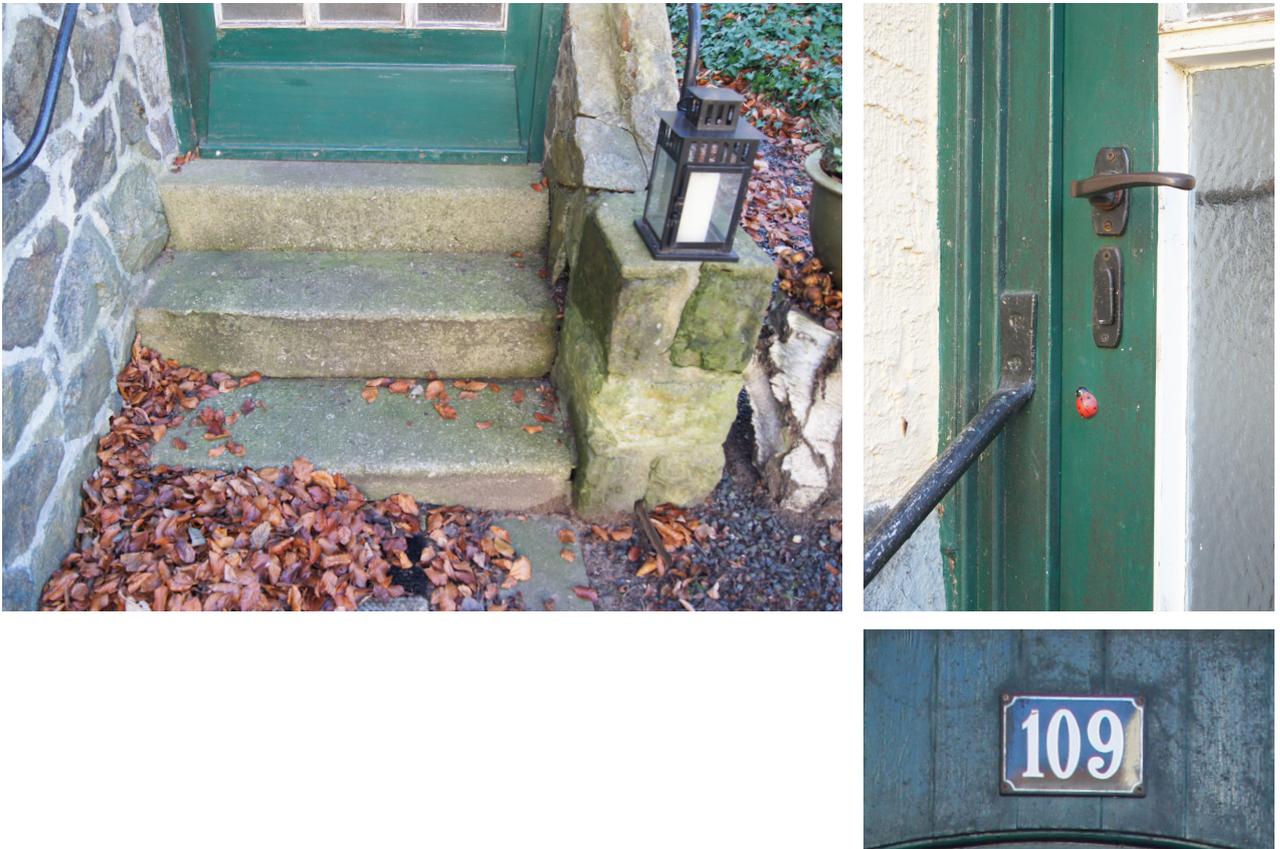
Abb. 13: Nahaufnahmen Eingangsbereich

Eingangsbereich

- Hauseingangstufen:

Die Haupteingangstreppen bestehen aus Betonstufen. Diese Stufe waren bauzeitlich als ungestrichene Betonblockstufen ohne Untertritt ausgeführt. Es gab ein Treppengeländer aus Stahl.

- Hausnummernschild:

Die Hausnummer besteht aus emailliertem Stahlblech mit weißen Zahlen auf blauem Grund.

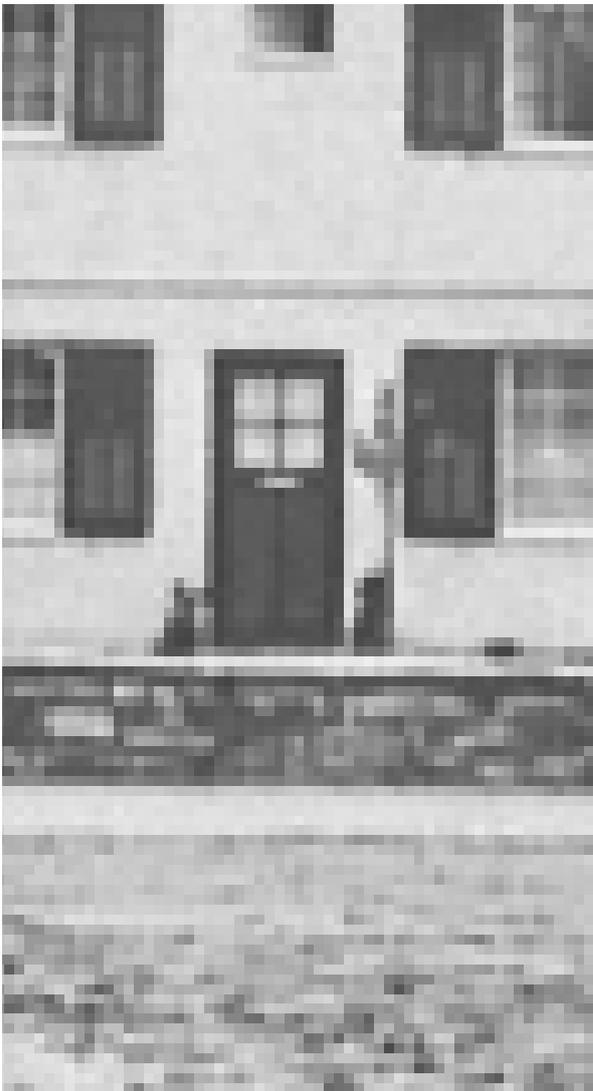
Abb. 14: vgl. historische Ansicht

Die Haupteingangstufen bestehen aus Granitsteinen. Es gibt einen Gitterrost als Fußabtreter.

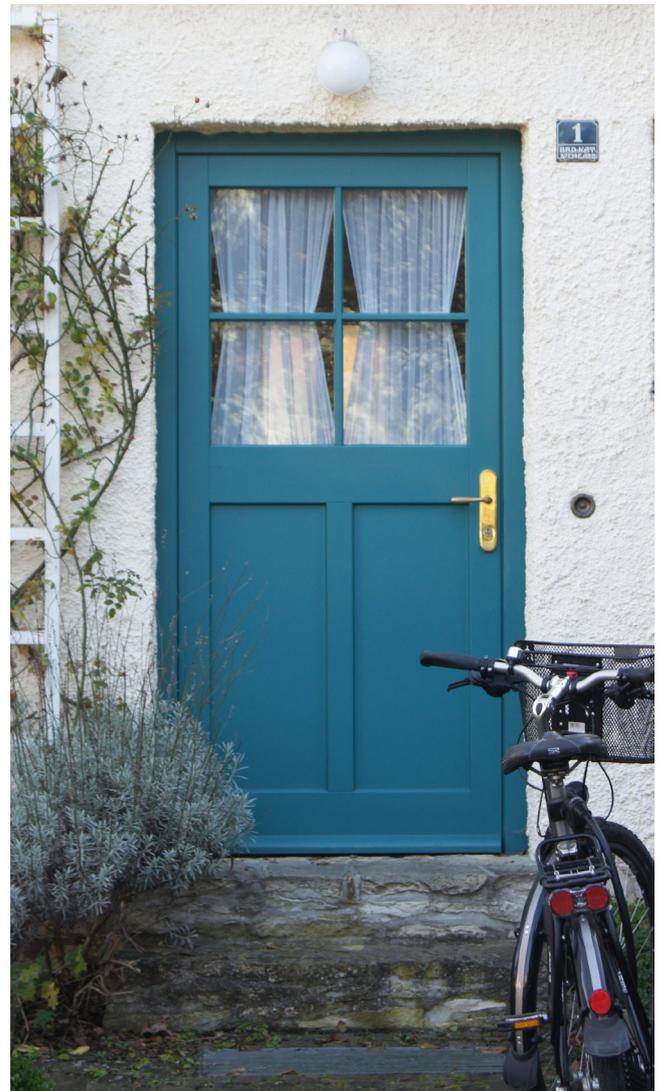
Abb. 15: Eingangssituation

Haustür

- vermutlich Rahmentür mit eingekitteten Fenstern
- 2 Scharniere
- Briefschlitz unter Verglasung
- vermutlich Buntbarschloss
- Türklinke an Innen- und Außenseite
- Wetterschenkel an Unterseite der Tür.
- Türblatt mit 2 Füllungen im unterer Hälfte

- Sicherheitstür mit 2-Fach-Sicherheitsverglasung
- 3 Scharniere
- Briefschlitz fehlt
- neuzeitliches Sicherheitsschloss
- Türklinke an Innen- und Außenseite
- Wetterschenkel an Unterseite der Tür
- Türblatt mit zwei Füllungen in unterer Hälfte
- Farbgebung nicht denkmalgerecht - eigentlich RAL (Design) 1804025

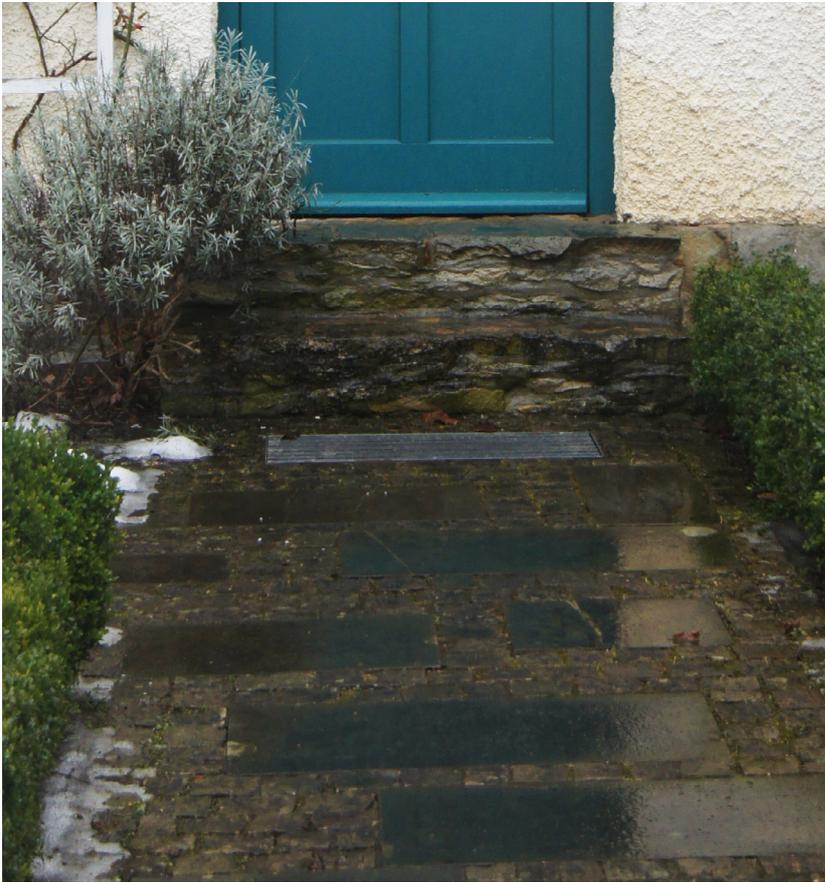
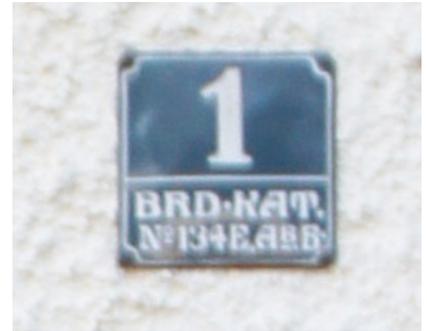
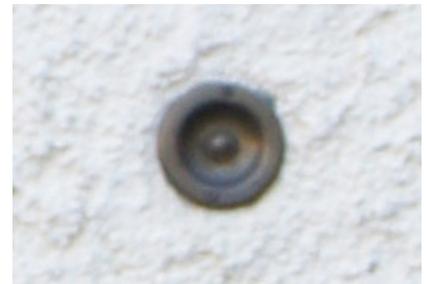
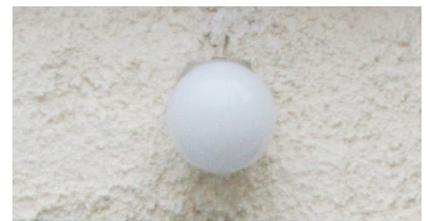
Abb. 16: Nahaufnahmen Eingangsbereich

Eingangsbereich

- Hauseingangstufen:

- Hausnummernschild:

Die Hausnummer besteht aus emailliertem Stahlblech mit weißen Zahlen auf blauem Grund.

- Klingeln:

rund Bronzeklingel, Bestand.

- Beleuchtung:

kugelförmige Lampe über der Tür angebracht.

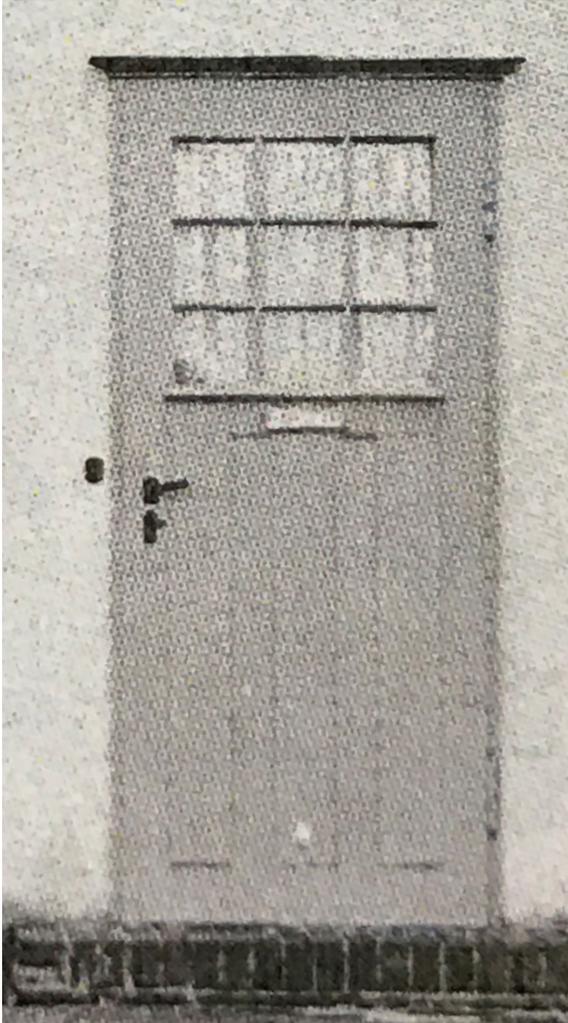
Abb. 17: vgl. historische Eingangssituation

Haustür

- vermutlich Rahmentür mit eingekitteten Fenstern
- 2 Scharniere
- Briefschlitz unter Verglasung
- vermutlich Buntbarschloss
- Türklinke an Innen- und Außenseite
- kein Wetterschenkel an Unterseite
- Türblatt mit drei Füllungen in unterer Hälfte und Applikation unter Fenstern
- Zinkblechabdeckung auf Holzapplikation

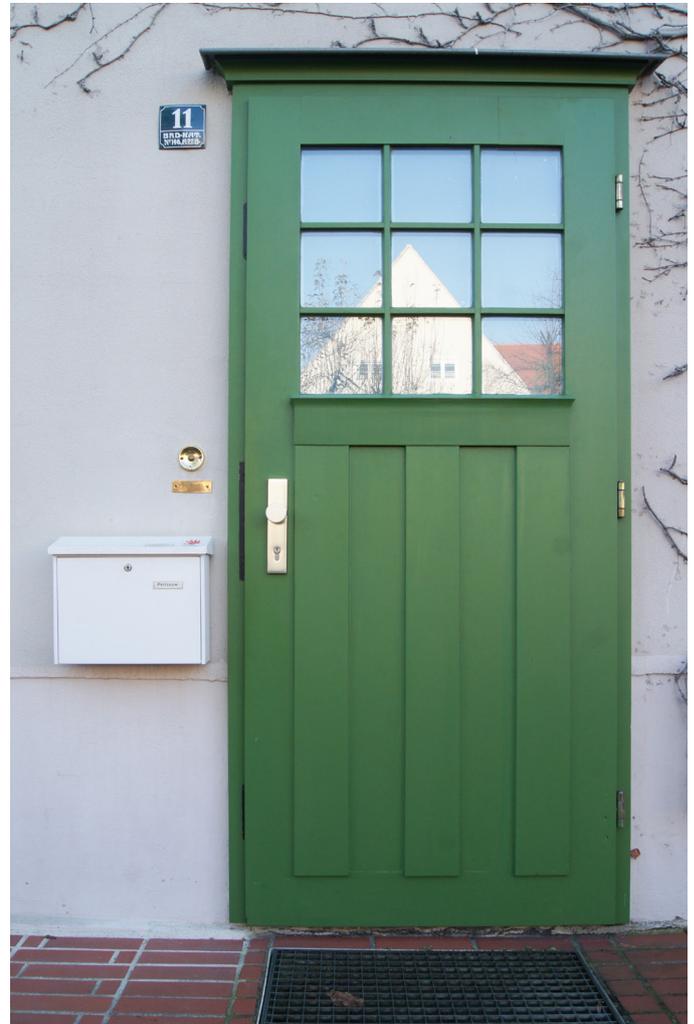
Abb. 18: Eingangssituation

- Sicherheitshaustür mit 2-Fach-Sicherheitsverglasung
- 3 Scharniere
- Briefschlitz fehlt
- neuzeitliches Sicherheitsschloss
- Türdrücker außen und Klinke innen
- kein Wetterschenkel an Unterseite
- Türblatt mit drei Füllungen in unterer Hälfte und Applikation unter Fenstern
- Zinkblechabdeckung
- Farbgebung denkmalgerecht – RAL 6025

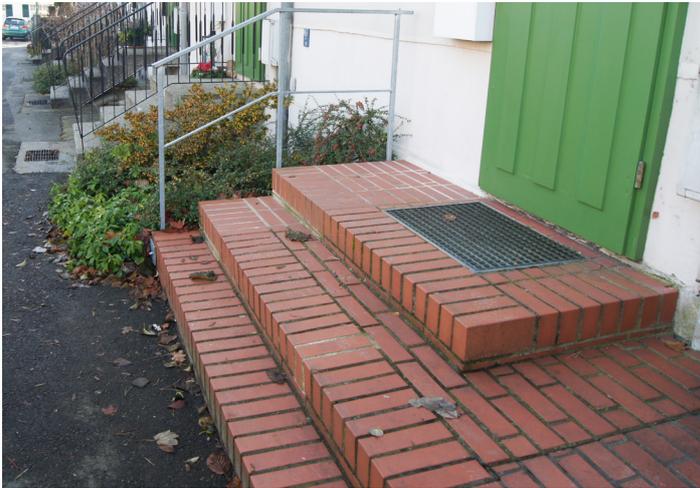
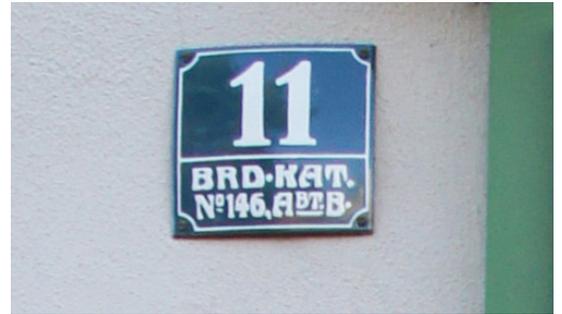
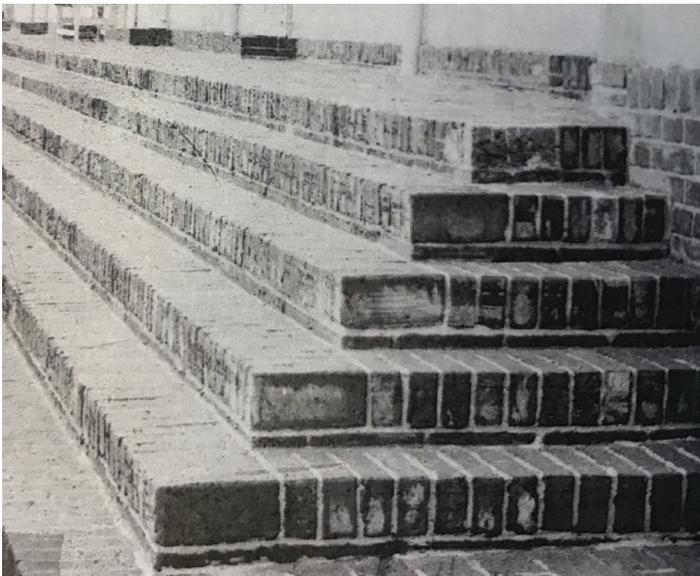
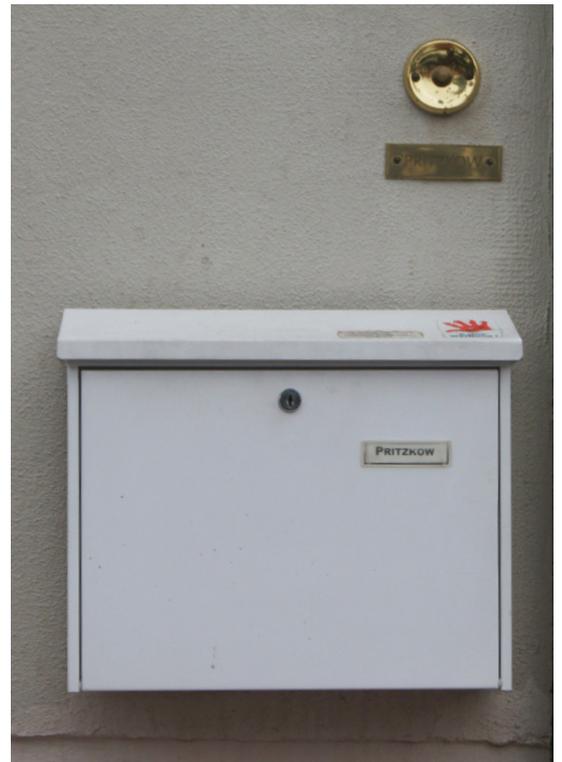
Abb. 20: Nahaufnahmen Eingangsbereich

Eingangsbereich

- Hauseingangstufen:

das Eingangspodest hat einen Betonsockel als Unterbau. Auf dem Betonsockel wurde mit einem Klinkerstein aufgemauert. Es gibt einen Gitterrost als Fußabtreter.

- Wandbriefkasten:

aus Stahl, verzinkt mit Rostschutz Flachdach, weiß.

- Klingel:

rund bronze vergoldete Klingel.

- Hausnummernschild:

Die Hausnummer besteht aus emailliertem Stahlblech mit weißen Zahlen auf blauem Grund.

- Geländer:

neu, aus Stahl.

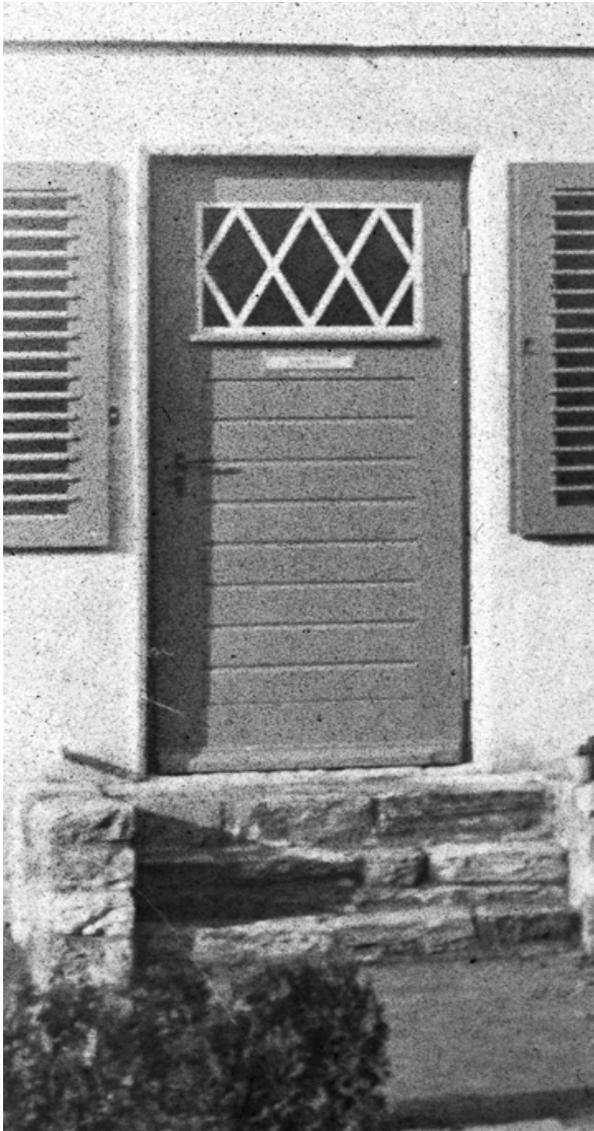
Abb. 21: vgl. historische Eingangssituation

Die Haupteingangstufen bestehen aus Naturstein. Es gibt einen Gitterrost als Fußabtreter.

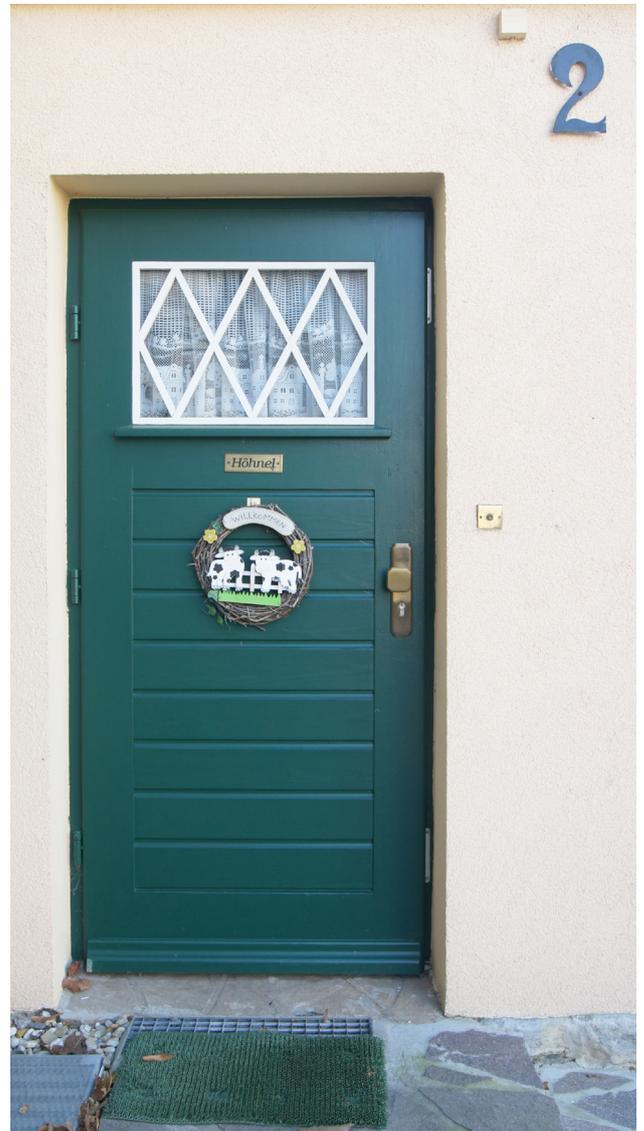
Abb. 22: Eingangssituation

Haustür

- vermutlich Rahmentür mit eingekitteten Fenstern (drei Romben)
- 2 Scharniere
- Briefschlitz unter Verglasung
- vermutlich Buntbartschloss
- Türklinke an Innen- und Außenseite
- Wetterschenkel an Unterseite der Tür.
- Türblatt mit 8 Füllungen unterhalb der Verglasung

- Sicherheitshaustür mit 2-Fach-Sicherheitsverglasung (drei Romben)
- 3 Scharniere
- Briefschlitz fehlt
- neuzeitliches Sicherheitsschloss
- Türdrücker außen und Klinke innen
- Wetterschenkel an Unterseite der Tür
- Farbgebung denkmalgerecht (RAL 6005, bzw RAL 9010)

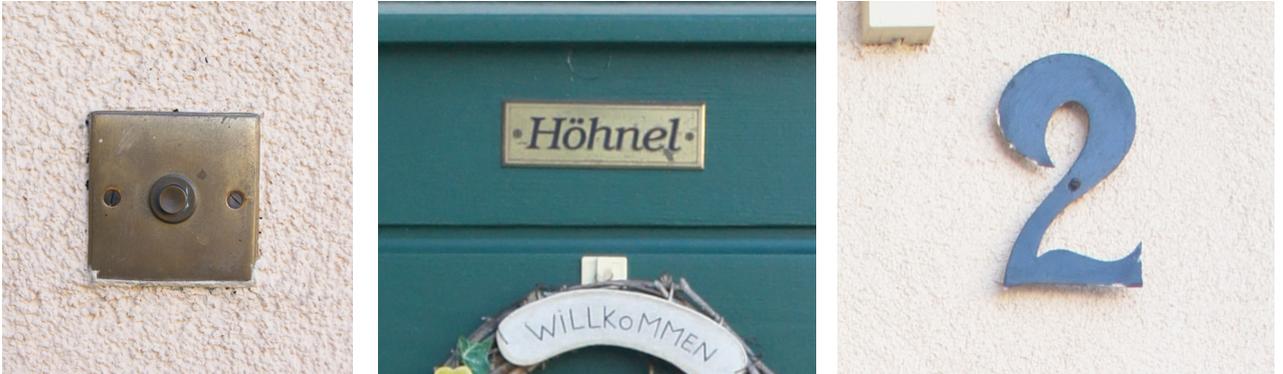
Abb. 23: Detailaufnahmen Eingangsbereich

Eingangsbereich

- Hauseingangstufen:

- Hausnummernschild:

Die Hausnummer besteht aus dunkelblauem Stahlblech. Sie ist nicht bauzeitlich korrekt.

- Klingeln:

rechteckig bronze Klingel.

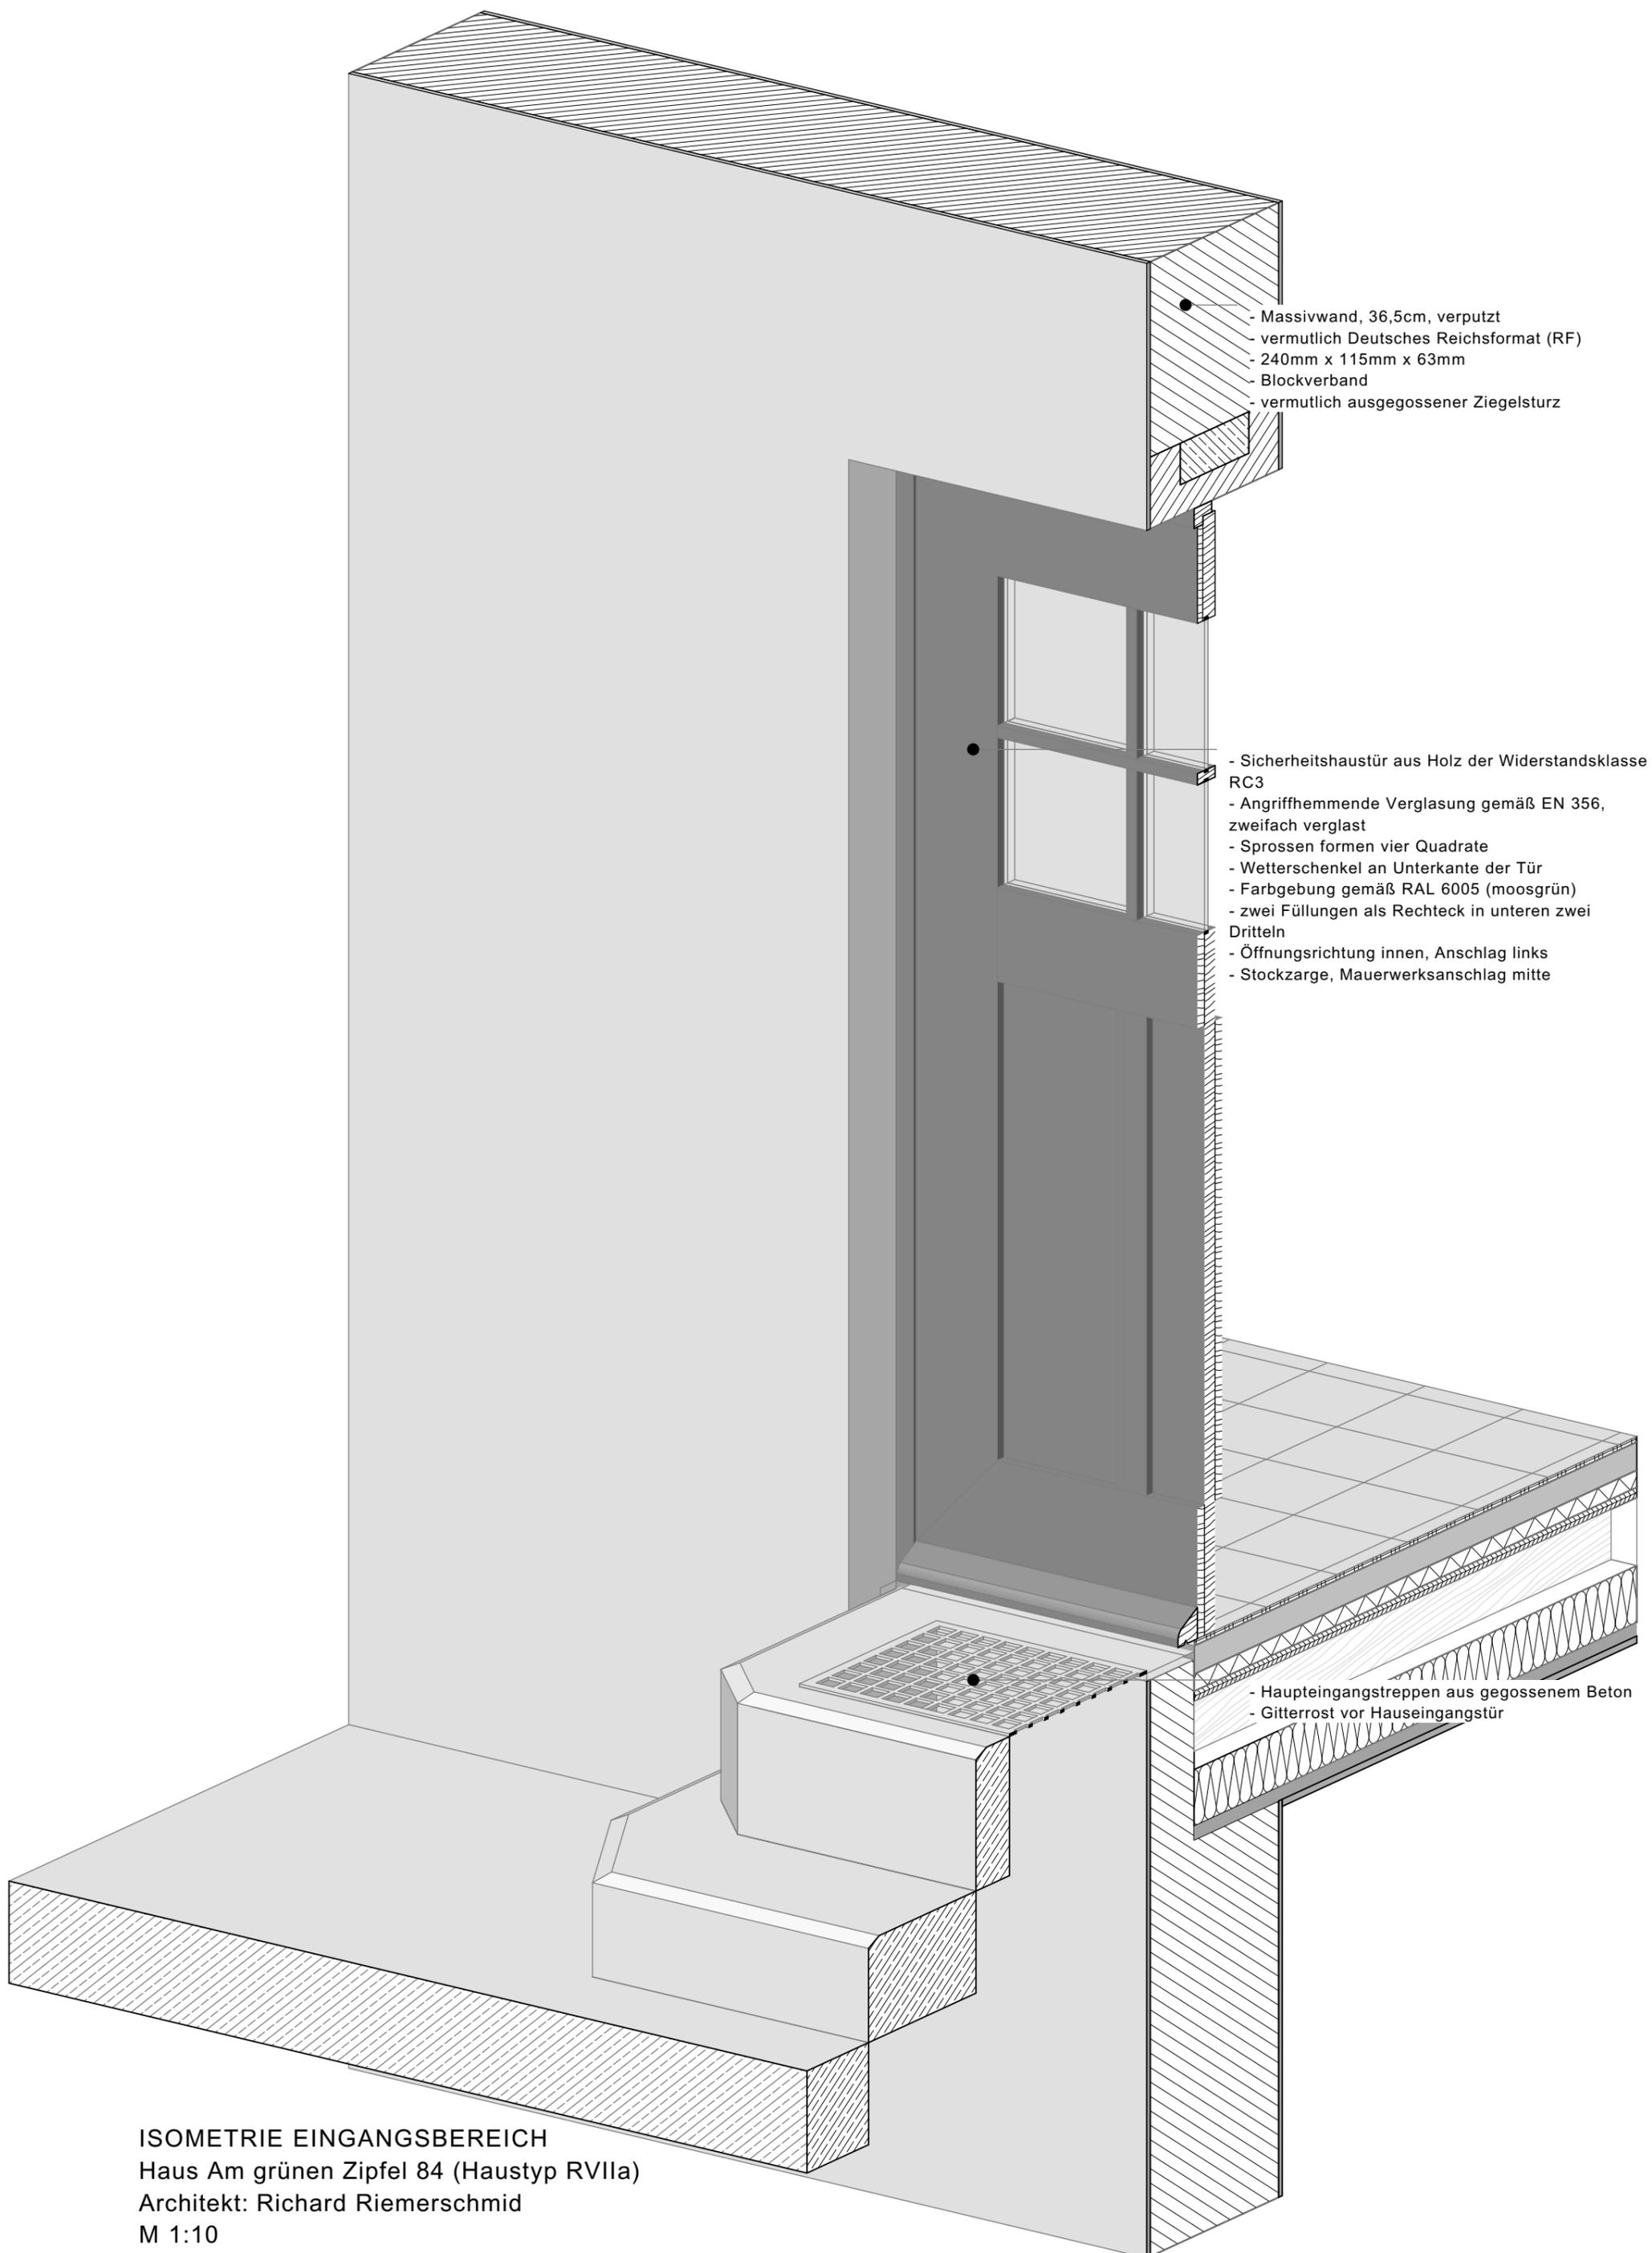
ISOMETRIE EINGANGSBEREICH
 Haus Am grünen Zipfel 84 (Haustyp RVIIa)
 Architekt: Richard Riemerschmid
 M 1:10

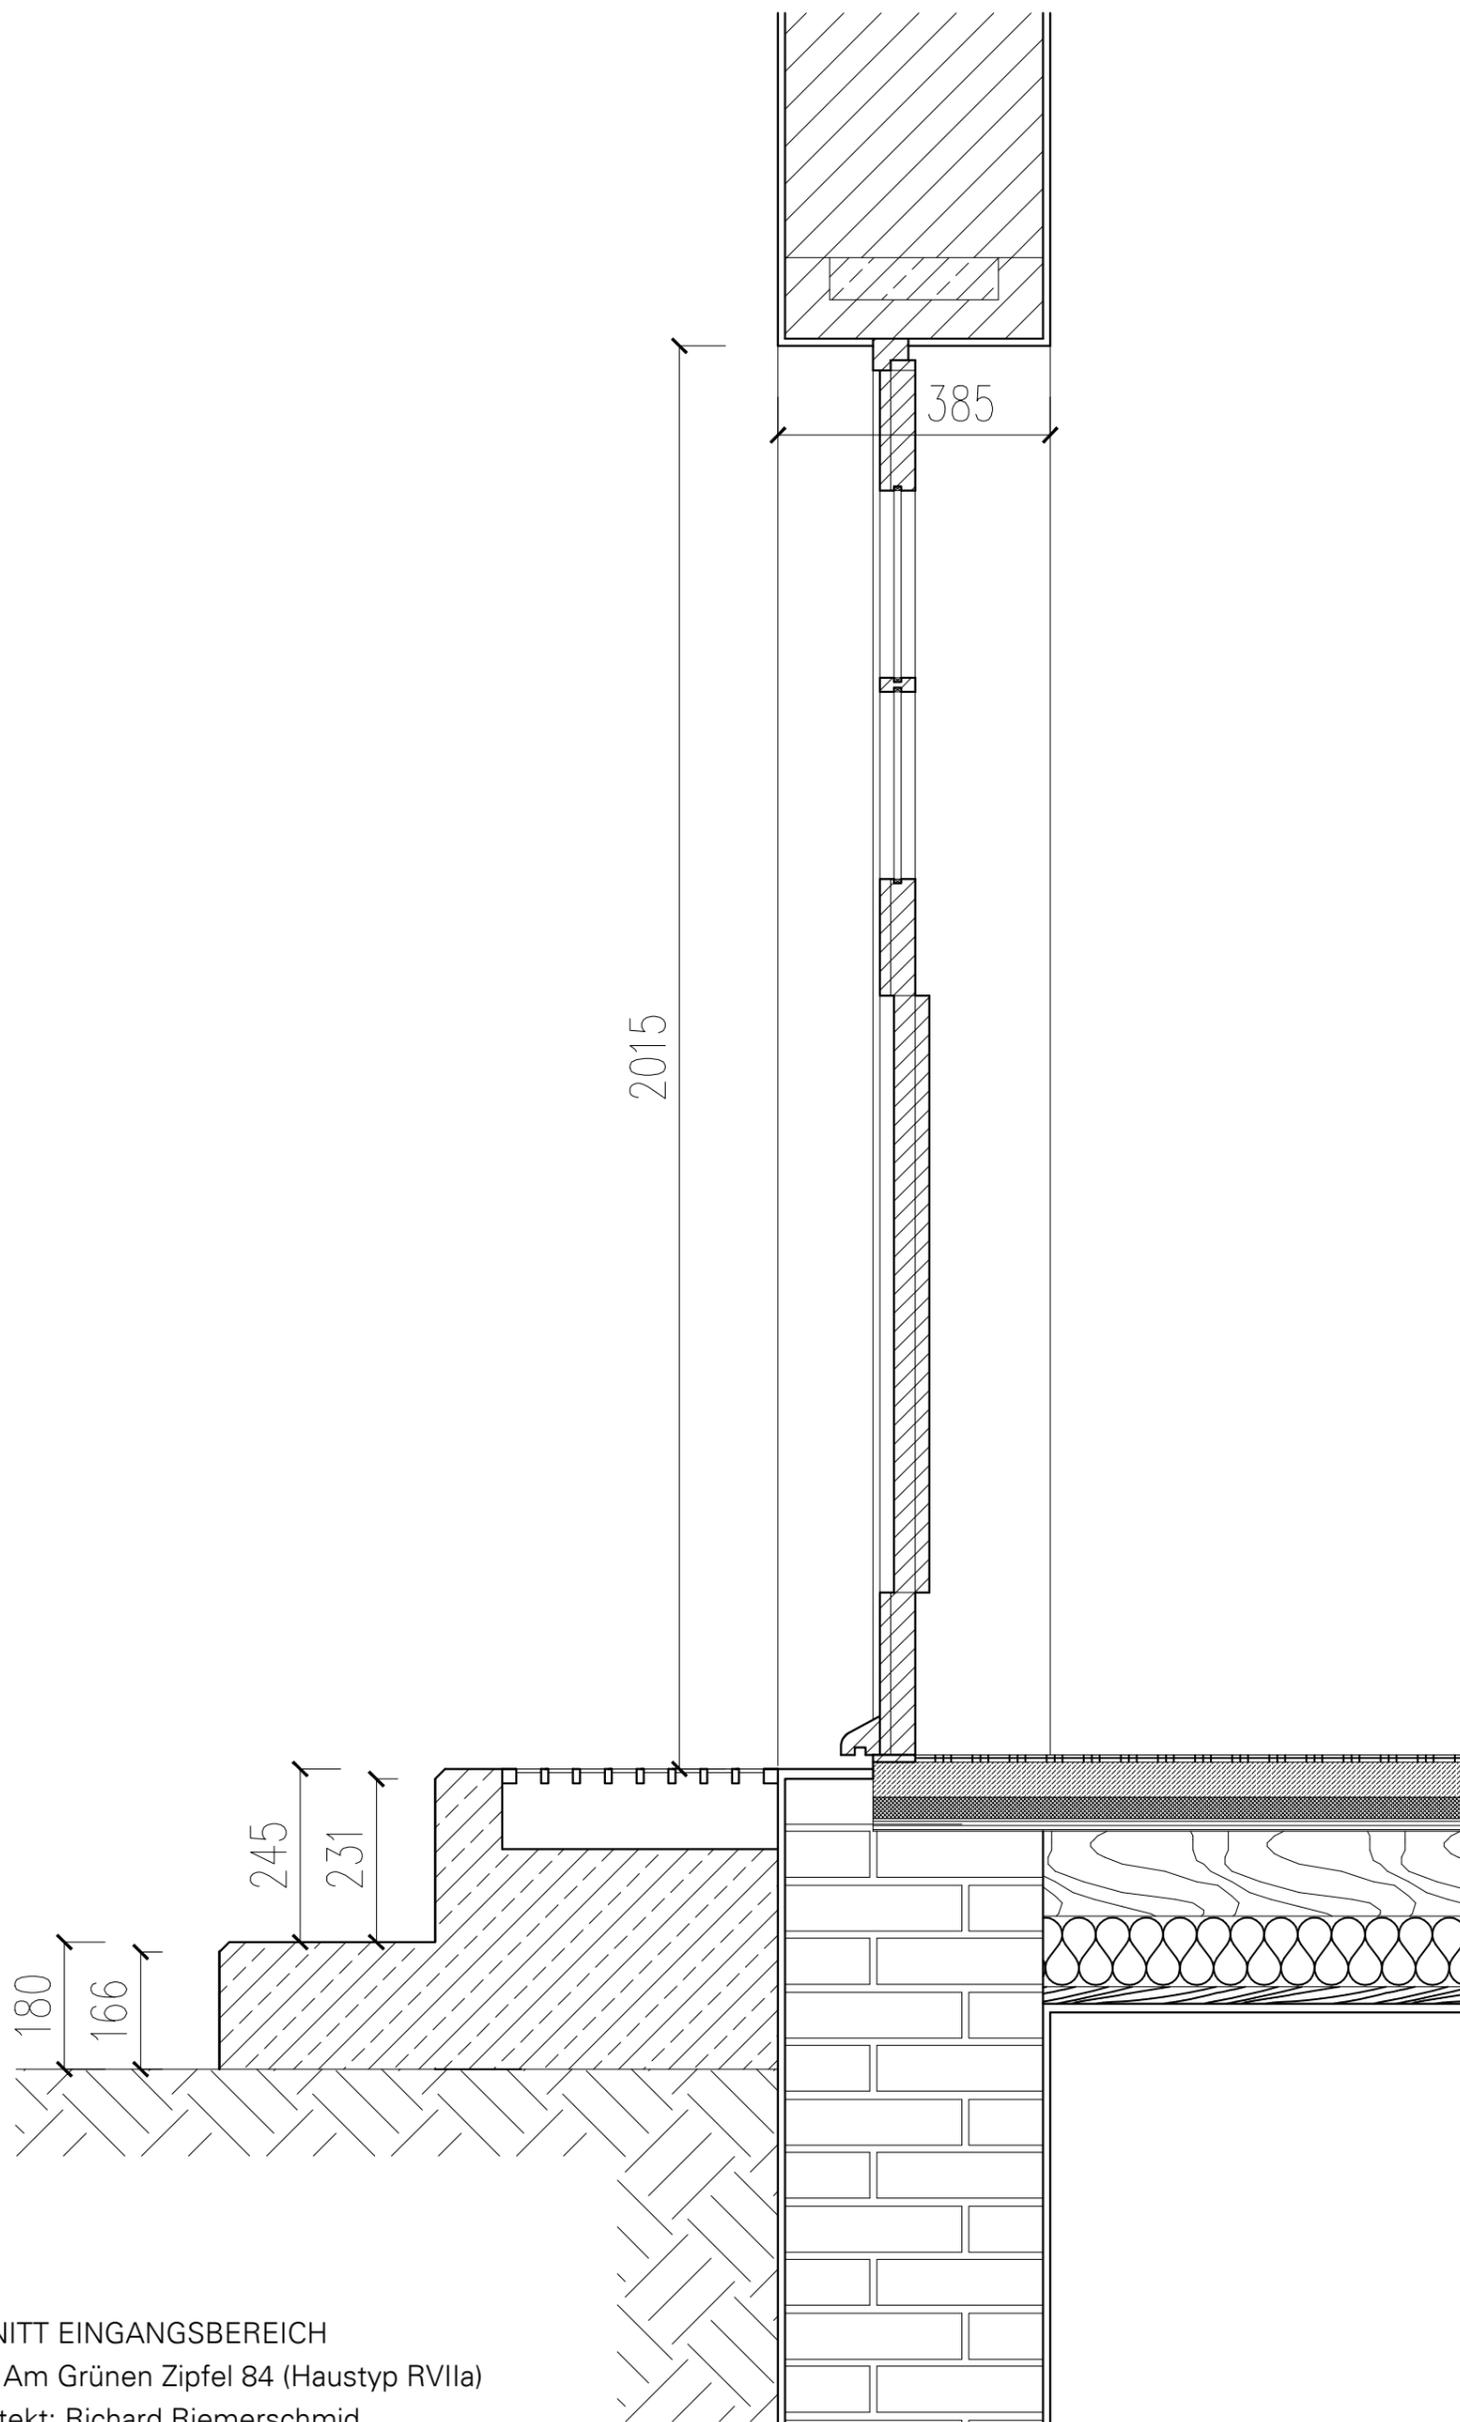
SCHNITT EINGANGSBEREICH
 Haus Am Grünen Zipfel 84 (Haustyp RVIIa)
 Architekt: Richard Riemerschmid
 M 1:10
