Untersuchung zur Kleinhaustypologie der Gartenstadt Hellerau – 2017

Seminararbeit

Technische Universität Dresden

Professur für Denkmalpflege und Entwerfen

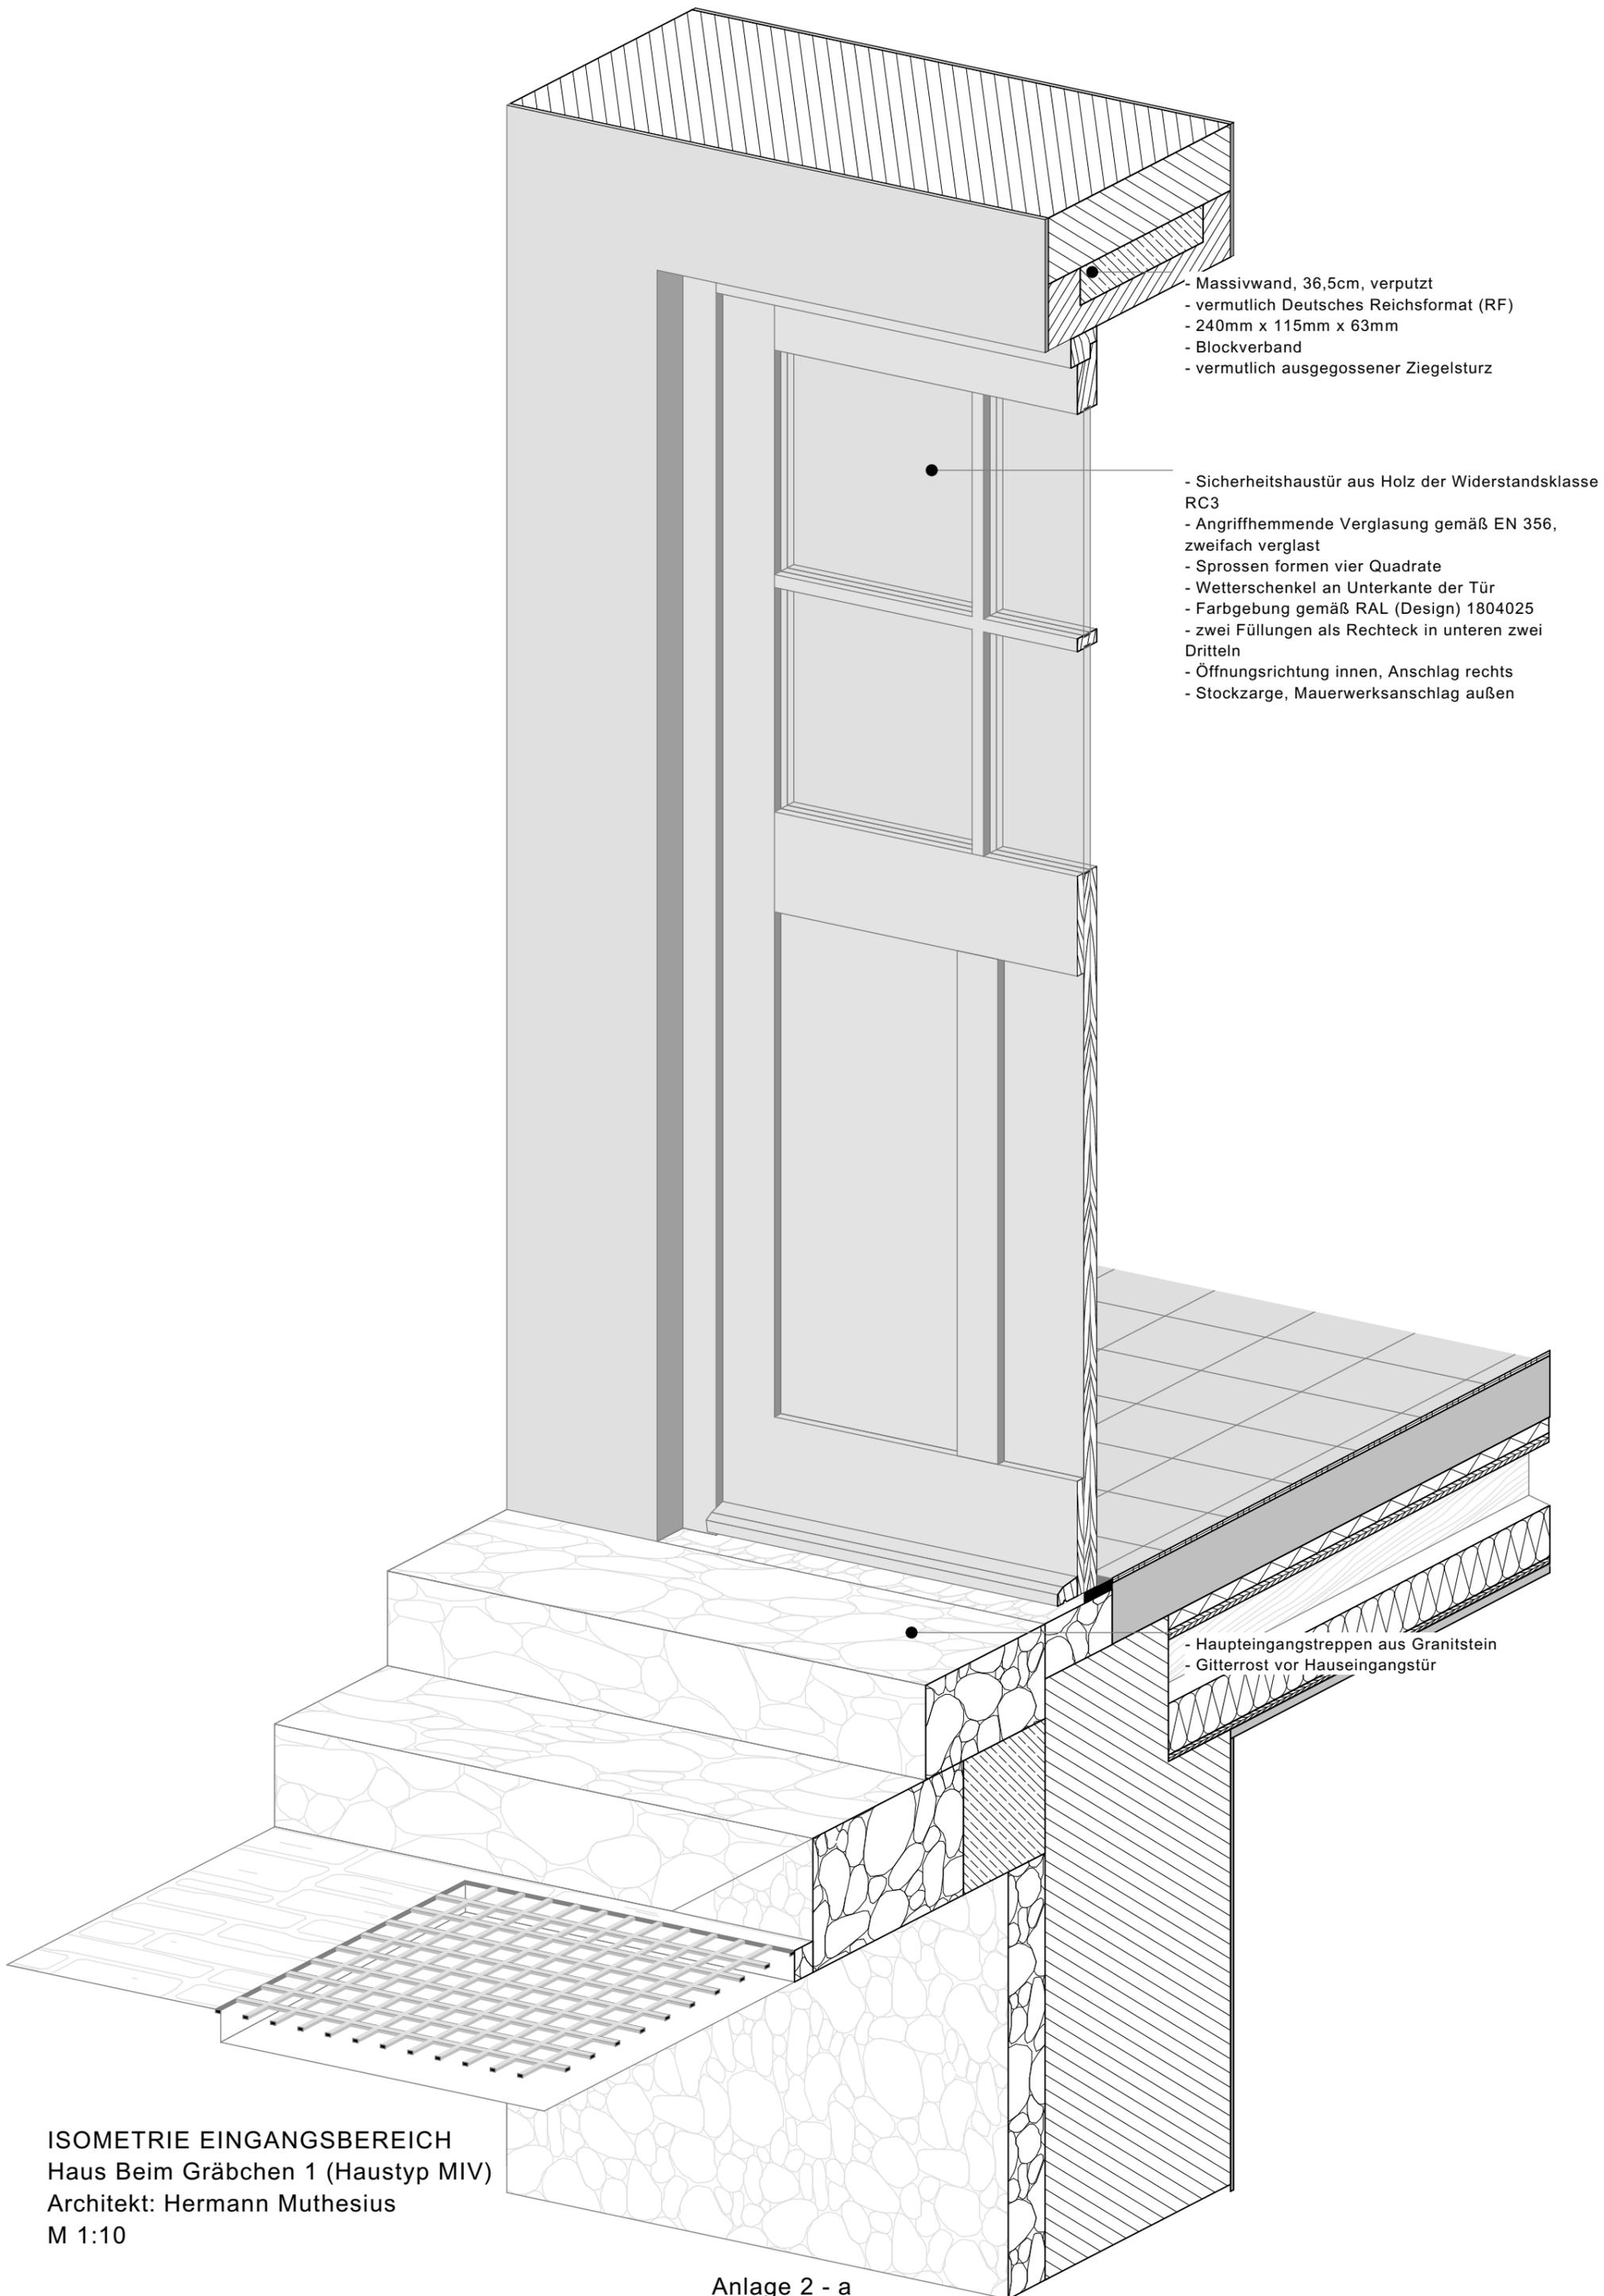
Anlage 2 - a

ISOMETRIE EINGANGSBEREICH
 Haus Beim Gräbchen 1 (Haustyp MIV)
 Architekt: Hermann Muthesius
 M 1:10

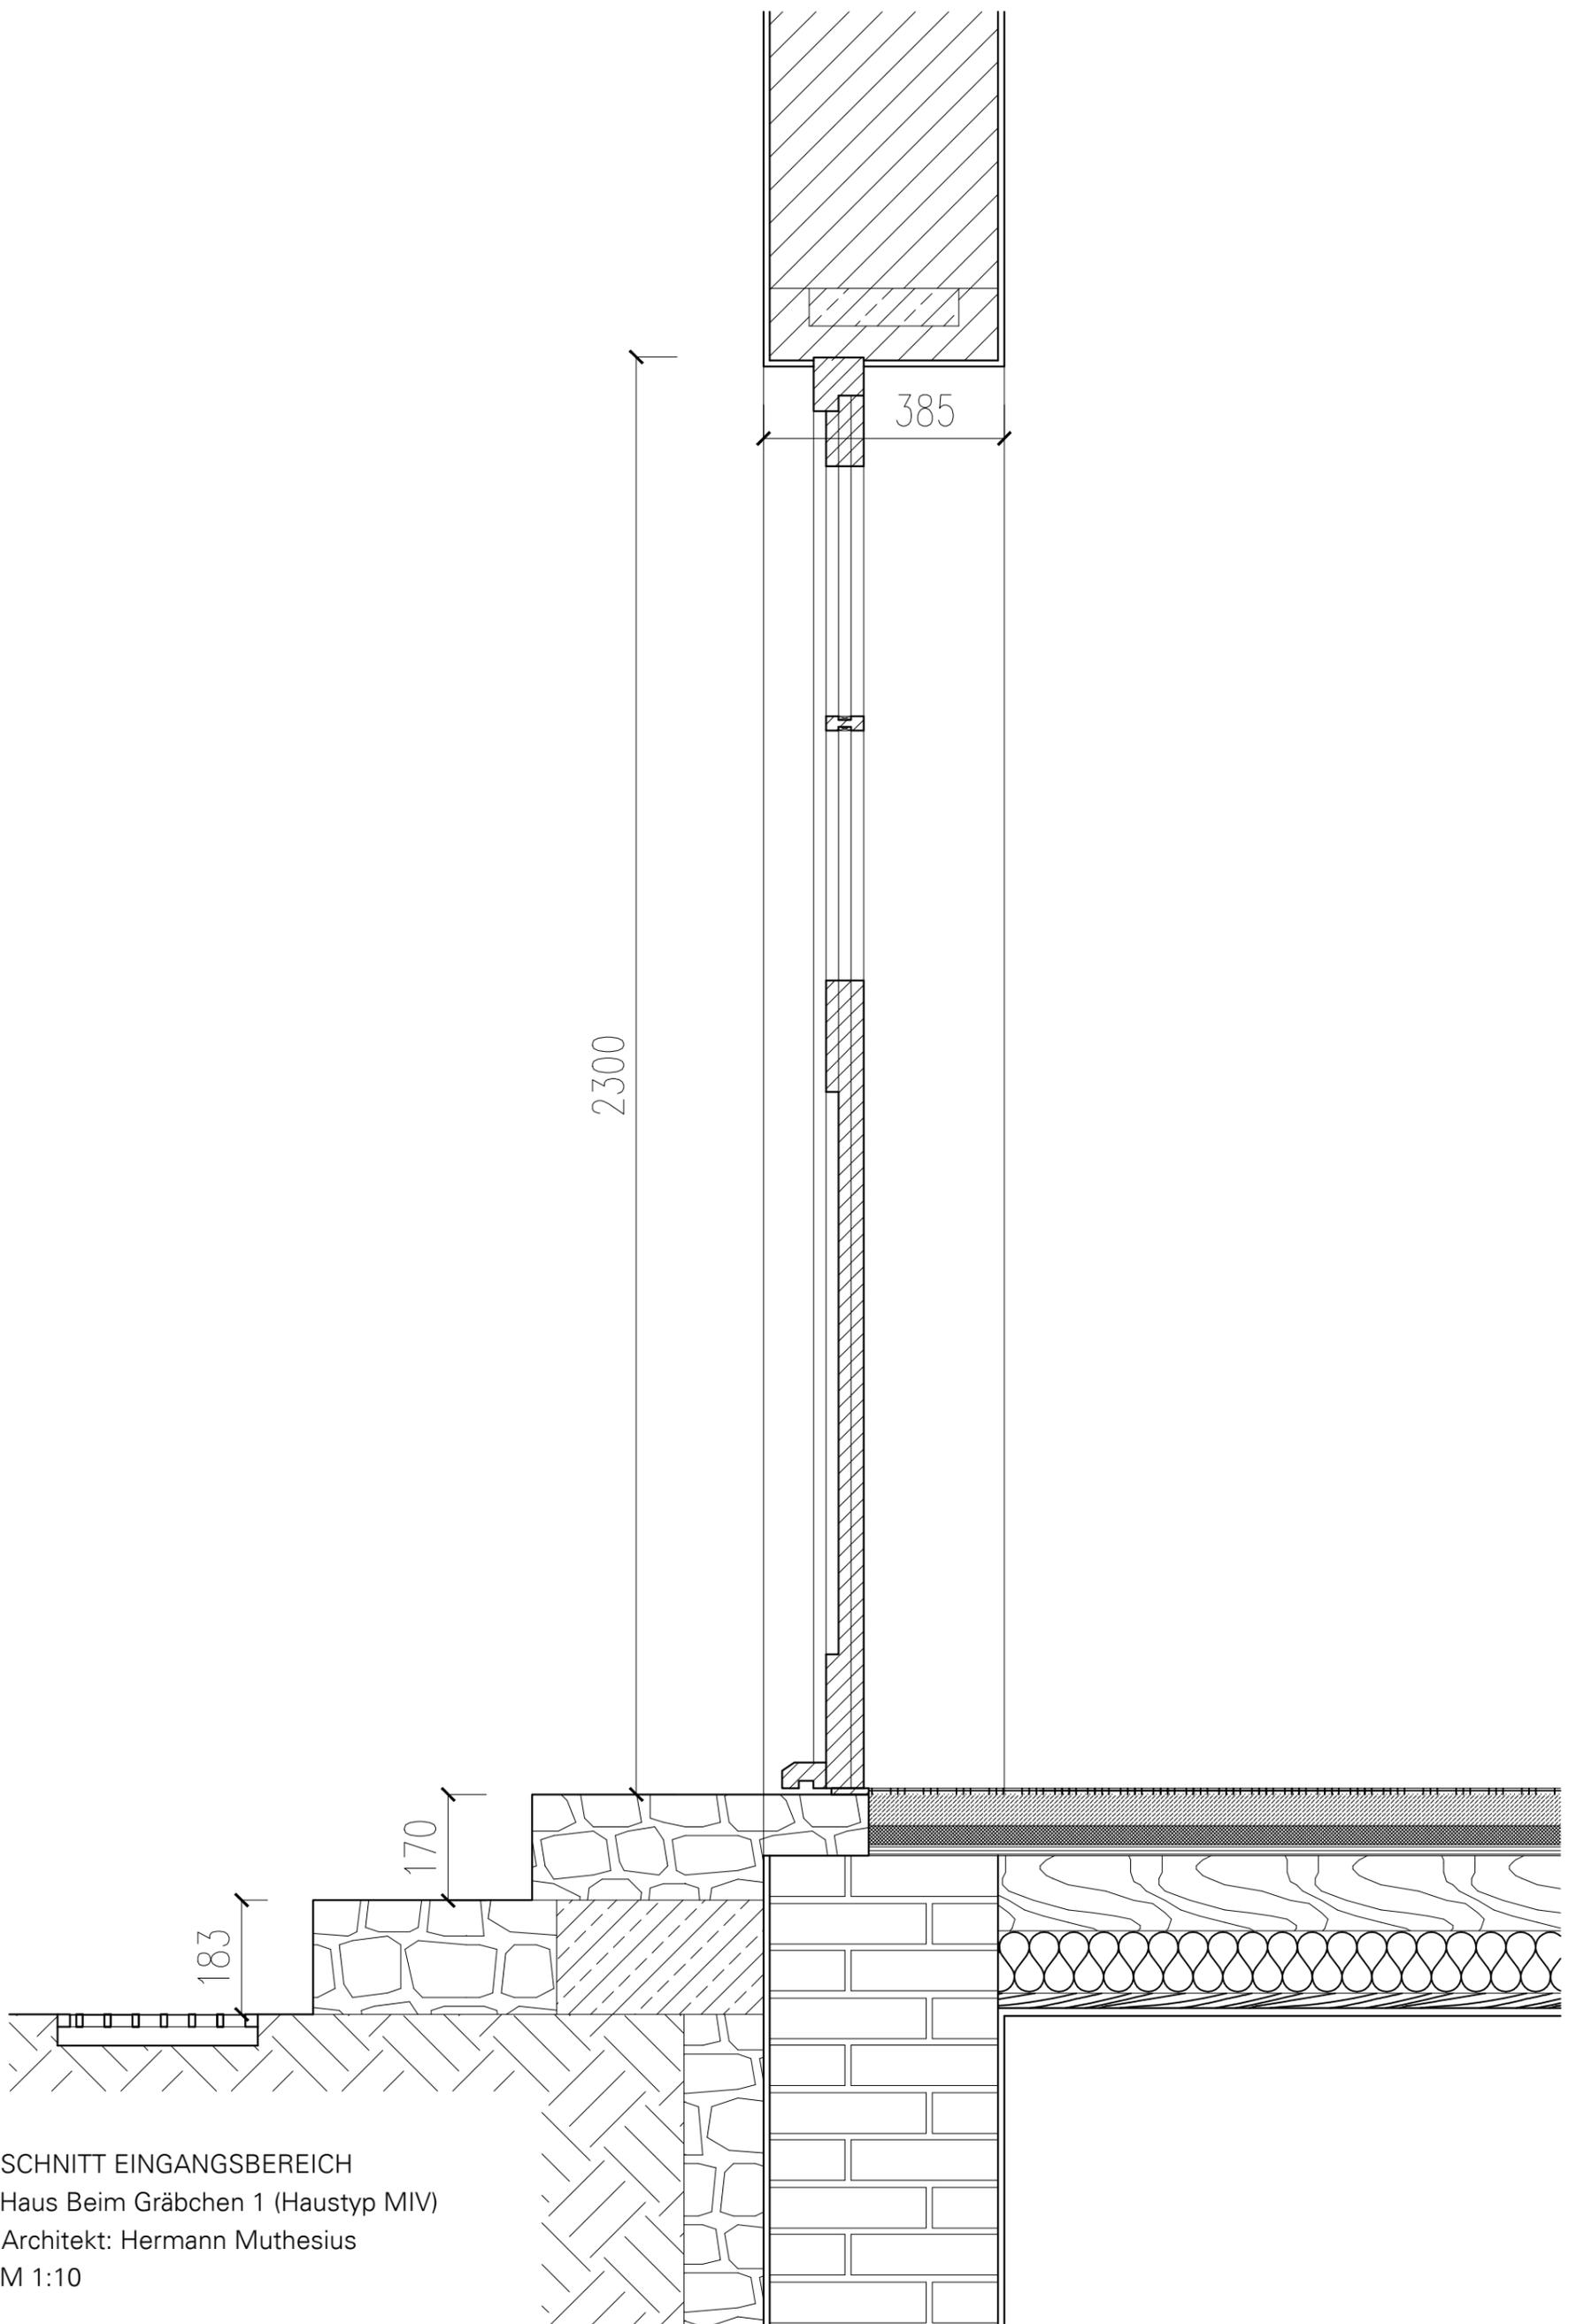
SCHNITT EINGANGSBEREICH
 Haus Beim Gräbchen 1 (Haustyp MIV)
 Architekt: Hermann Muthesius
 M 1:10

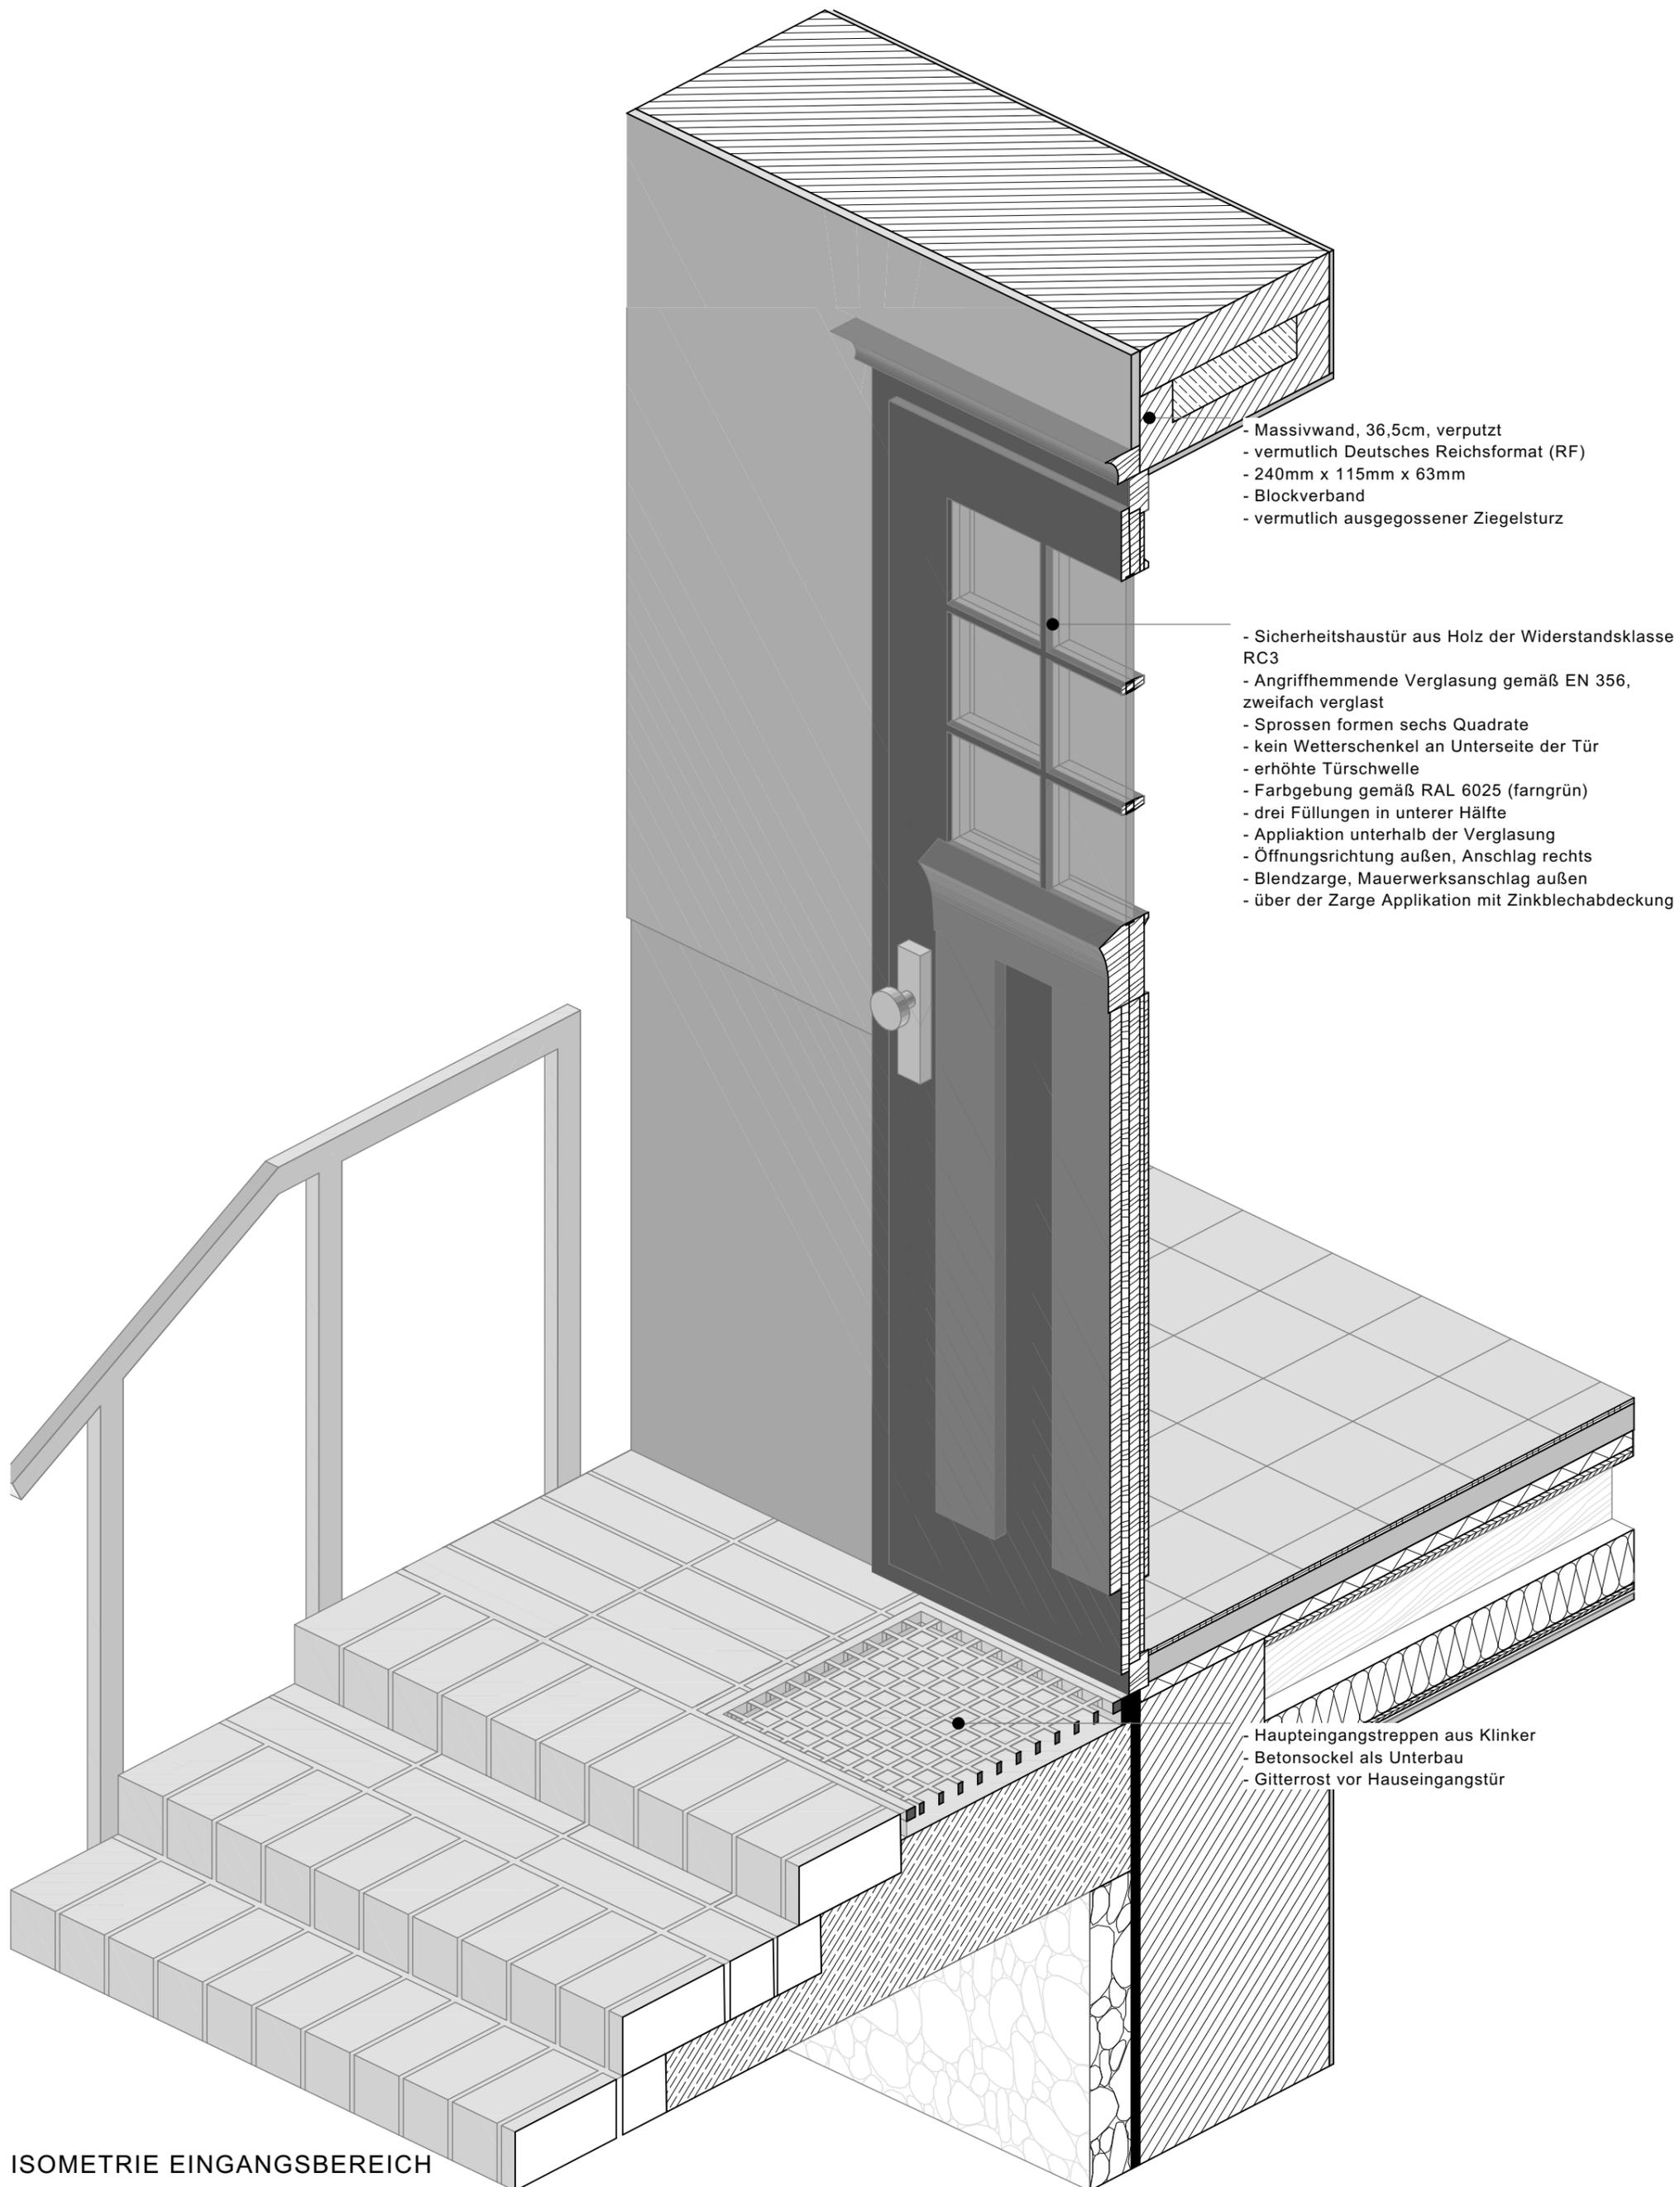
- Massivwand, 36,5cm, verputzt
- vermutlich Deutsches Reichsformat (RF)
- 240mm x 115mm x 63mm
- Blockverband
- vermutlich ausgegossener Ziegelsturz

- Sicherheitstür aus Holz der Widerstandsklasse RC3
- Angriffhemmende Verglasung gemäß EN 356, zweifach verglast
- Sprossen formen sechs Quadrate
- kein Wetterschenkel an Unterseite der Tür
- erhöhte Türschwelle
- Farbgebung gemäß RAL 6025 (farngrün)
- drei Füllungen in unterer Hälfte
- Applikation unterhalb der Verglasung
- Öffnungsrichtung außen, Anschlag rechts
- Blendzarge, Mauerwerksanschlag außen
- über der Zarge Applikation mit Zinkblechabdeckung

- Haupteingangstreppen aus Klinker
- Betonsockel als Unterbau
- Gitterrost vor Hauseingangstür

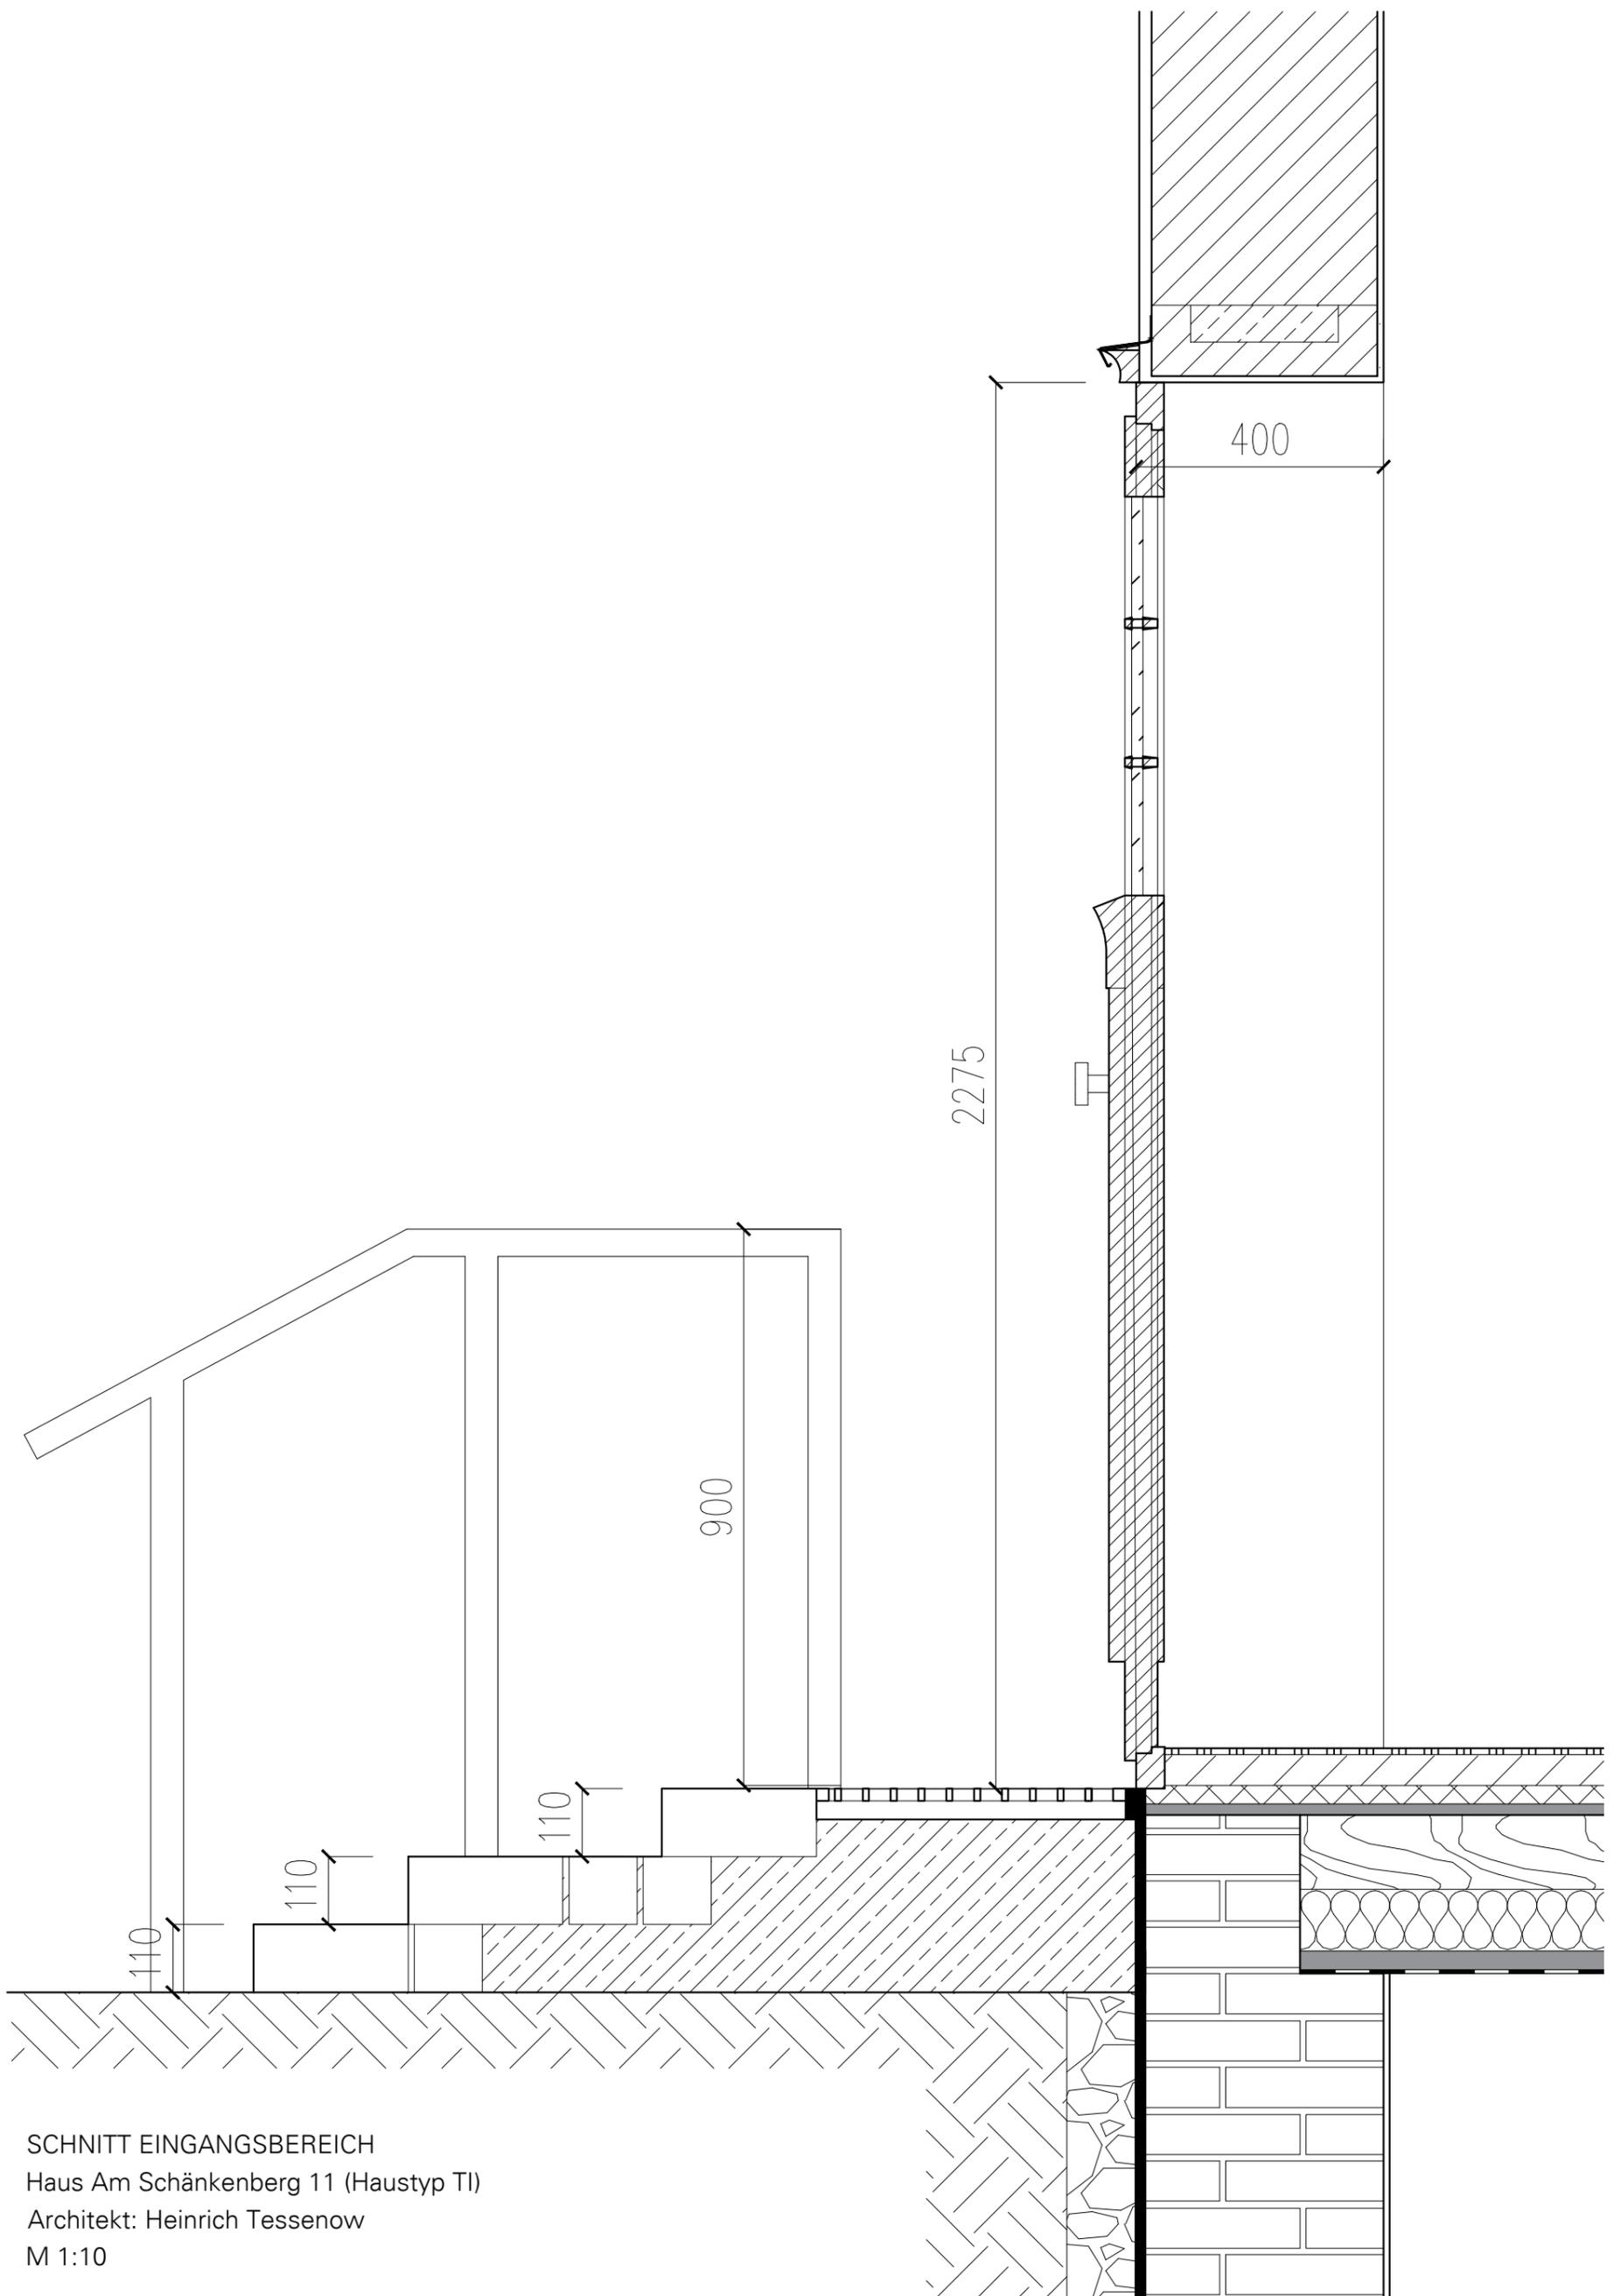
SCHNITT EINGANGSBEREICH
Haus Am Schänkenberg 11 (Haustyp TI)
Architekt: Heinrich Tessenow
M 1:10

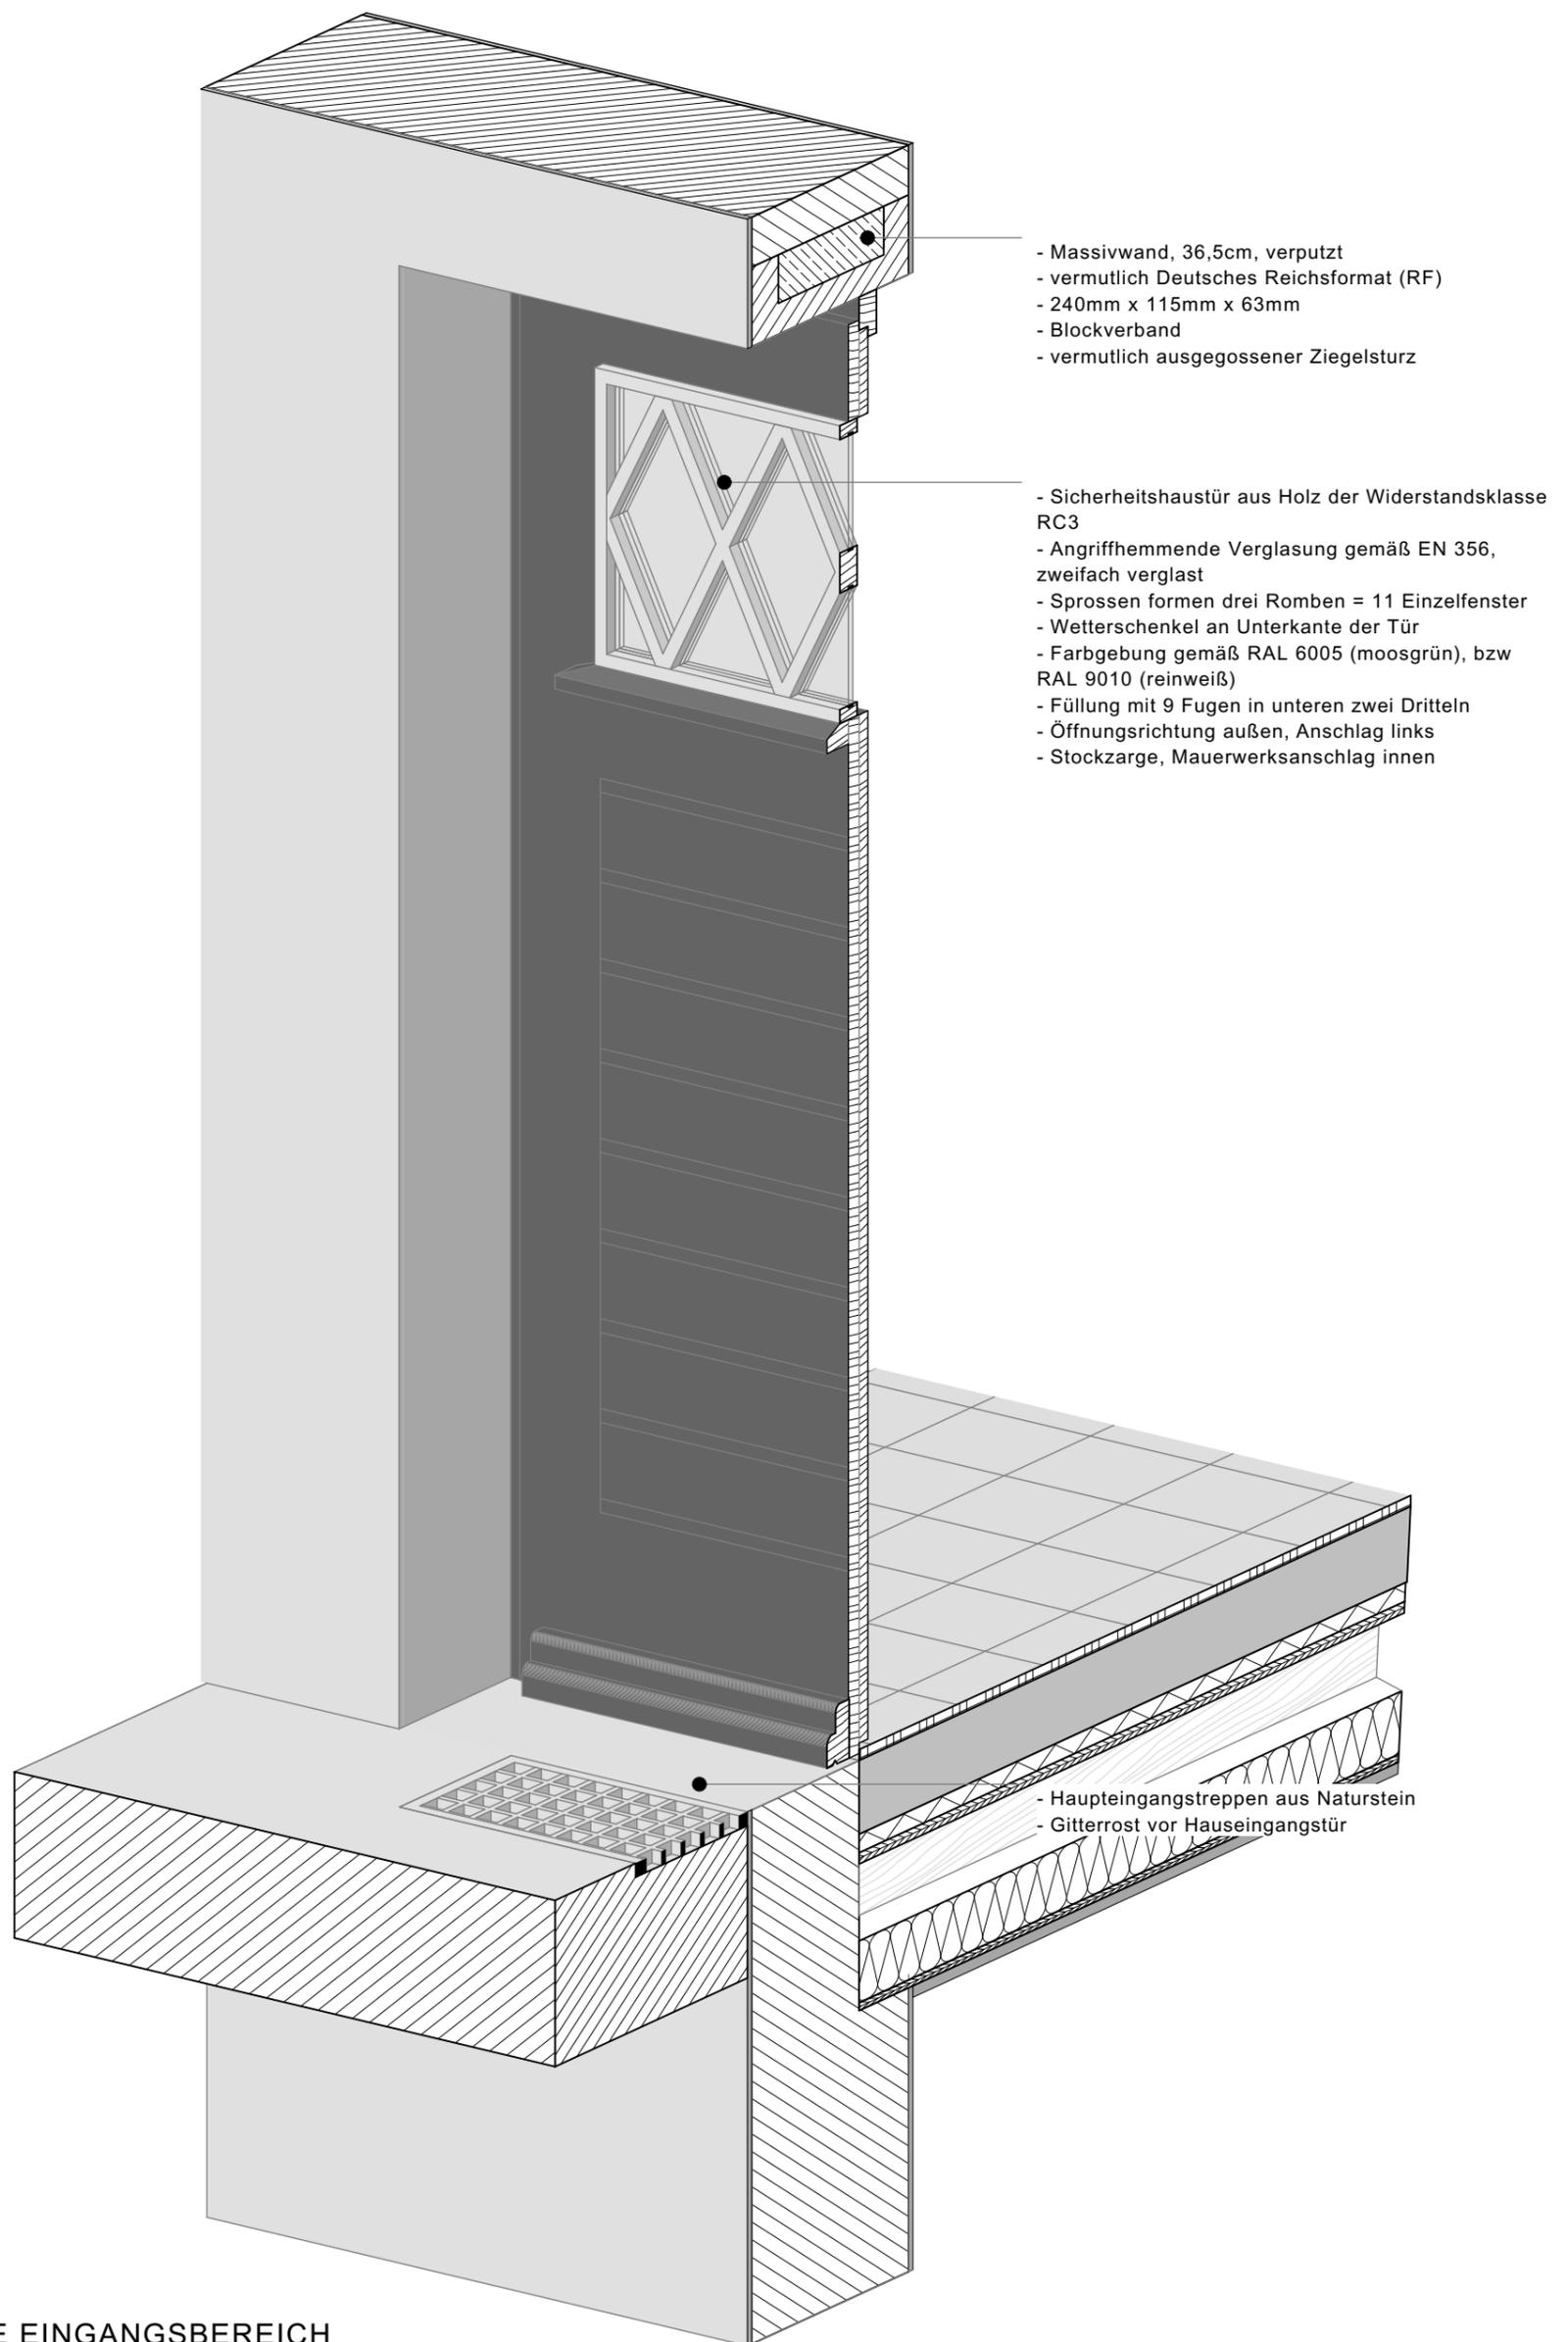
ISOMETRIE EINGANGSBEREICH
Haus am Schützenfelde 2 (Haustyp FI)
Architekt: Kurt Frick
M 1:10

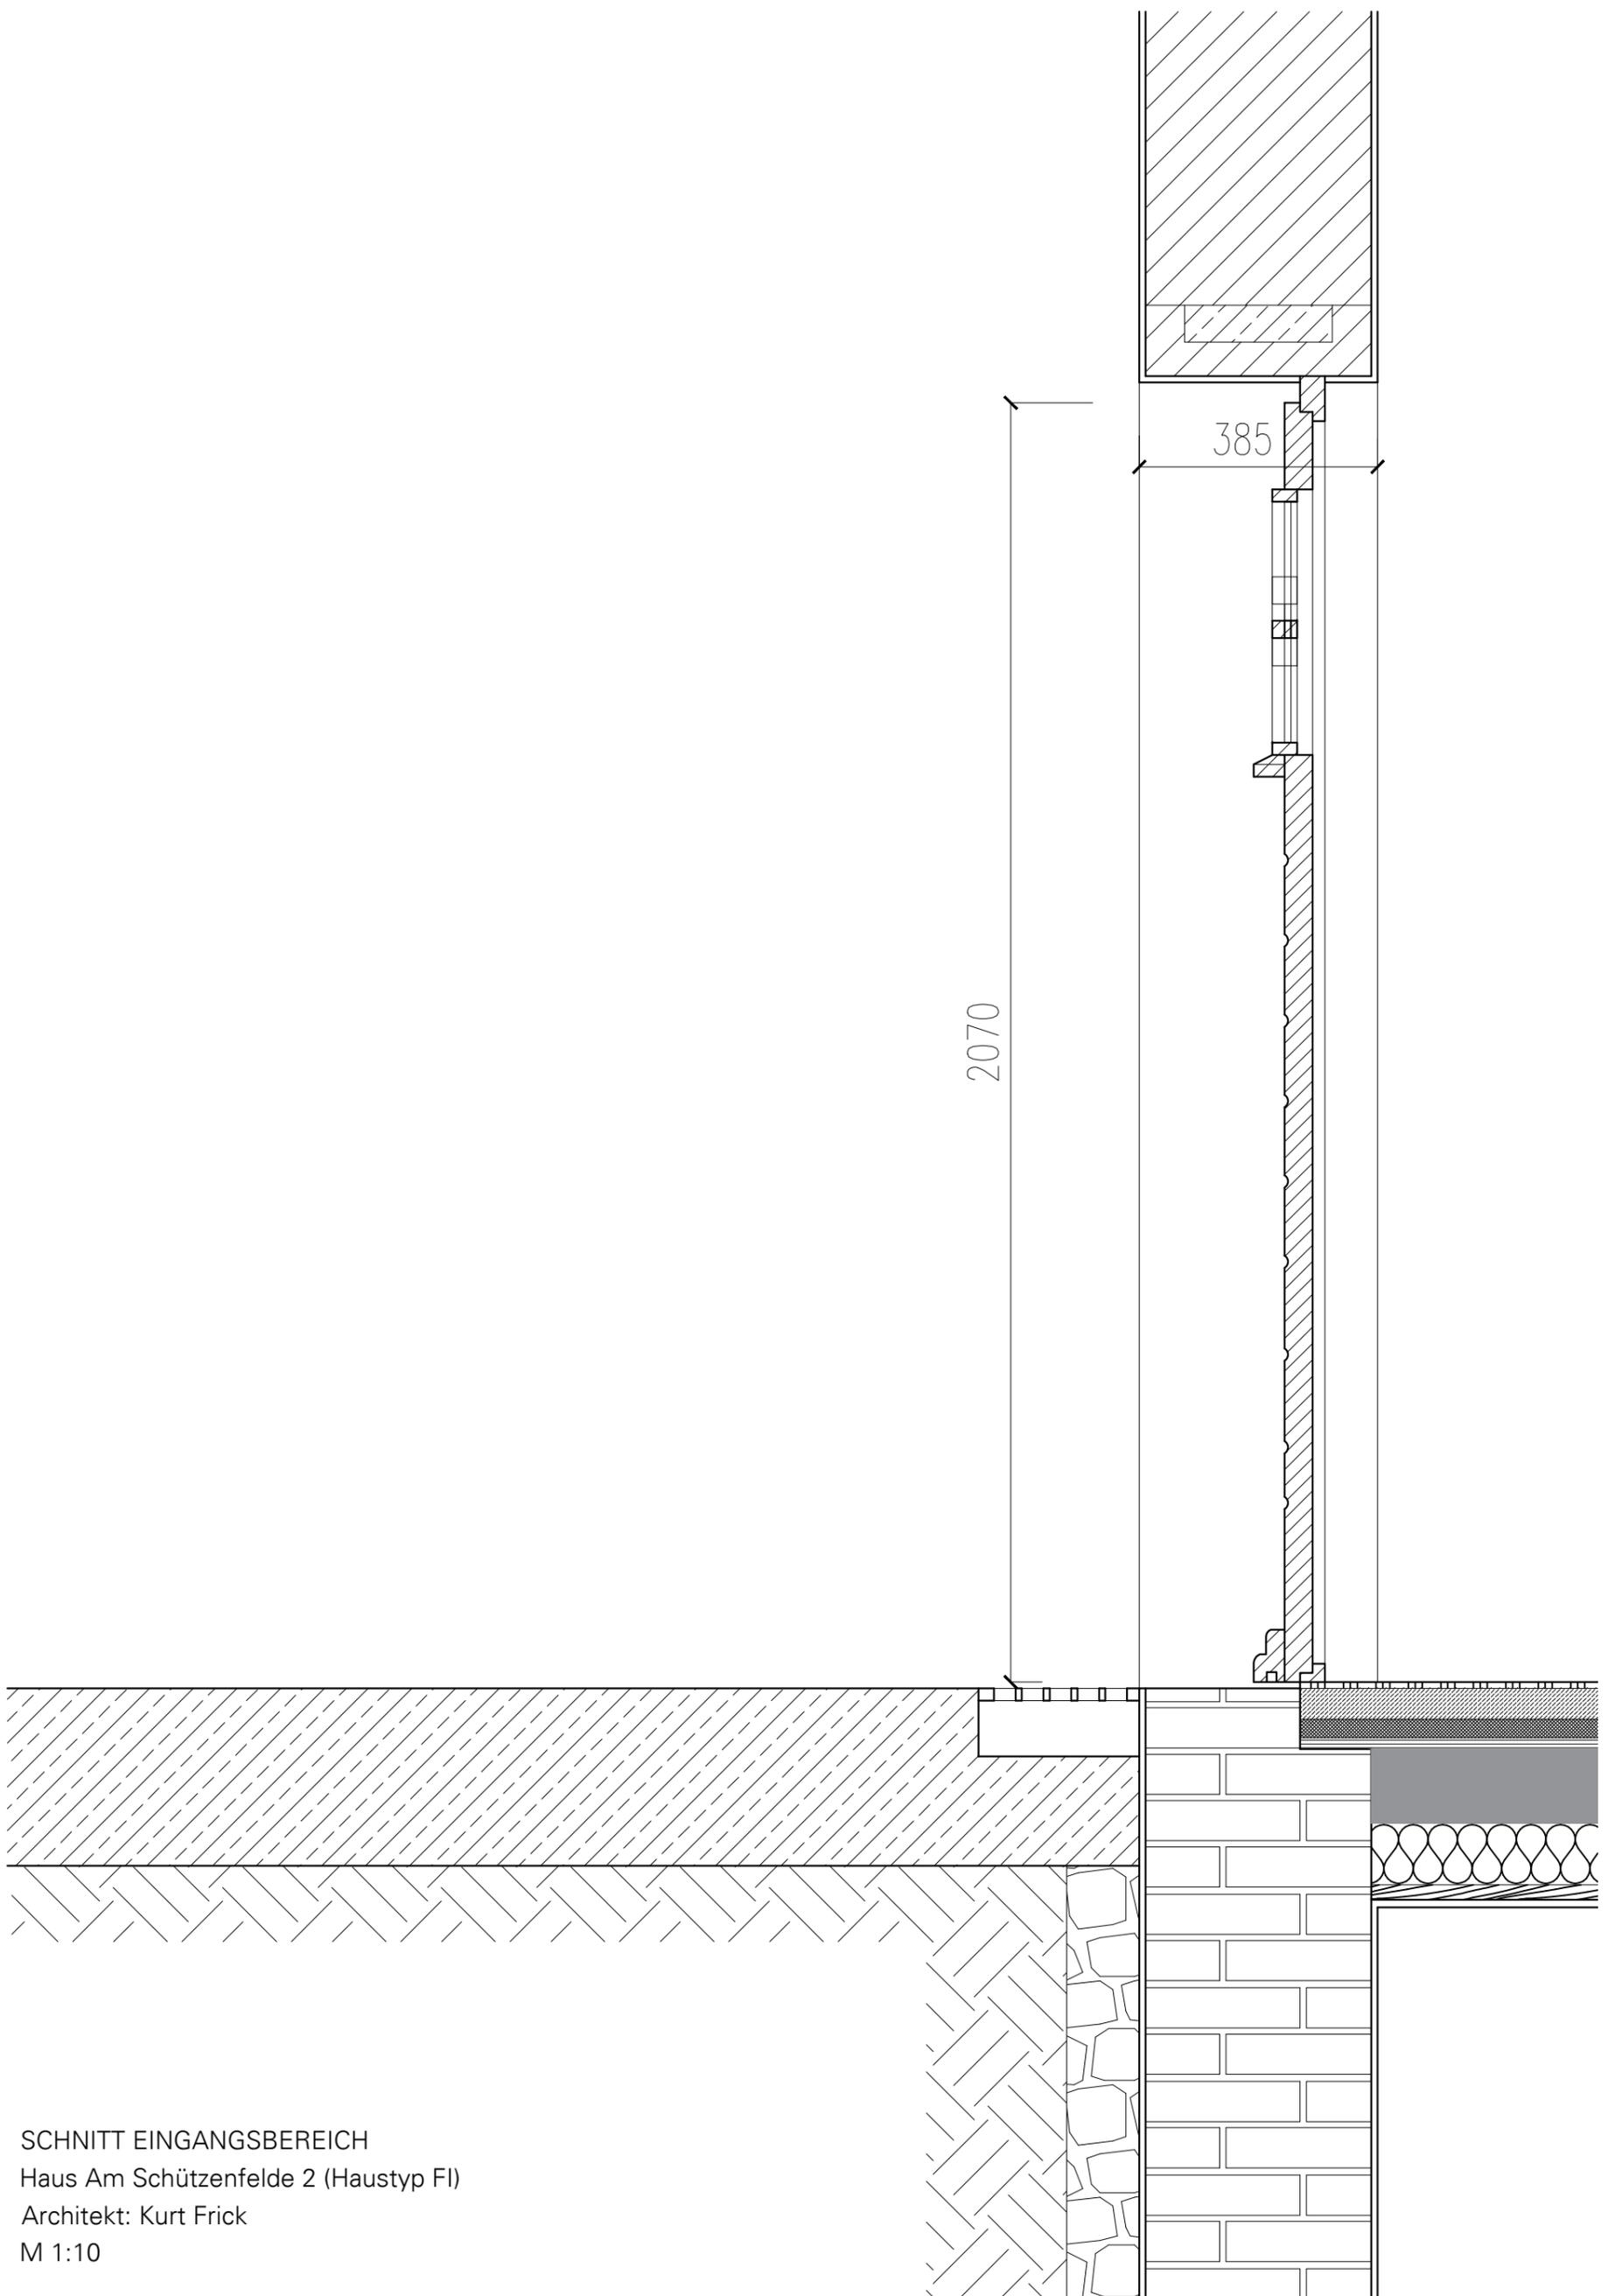
SCHNITT EINGANGSBEREICH
Haus Am Schützenfelde 2 (Haustyp FI)
Architekt: Kurt Frick
M 1:10
